**Verslag huishoudelijke elektrische installatie op laagspanning en zeer lage spanning****Algemeen:**

| Referentie: <b>008-20260129-03</b> | Datum controle: <b>29/01/2026</b> |

| Adres installatie: <b>Zwanenlaan 27, 3090 - Overijse</b> | Nummer teller(s): <b>1SAG3105188403</b> |

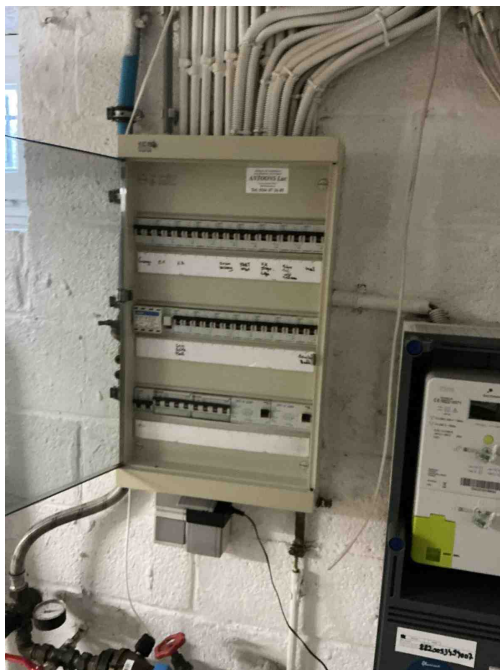
| <b>Aarding</b> | |
|---|---|
| <b>B17</b> | De voedingsspanning is niet op elk bord vermeld (Boek 1: 3.1.3.3).<br><i>Opmerking: Oa bord 1</i> |

B17 - De voedingsspanning is niet op elk bord vermeld (Boek 1: 3.1.3.3).

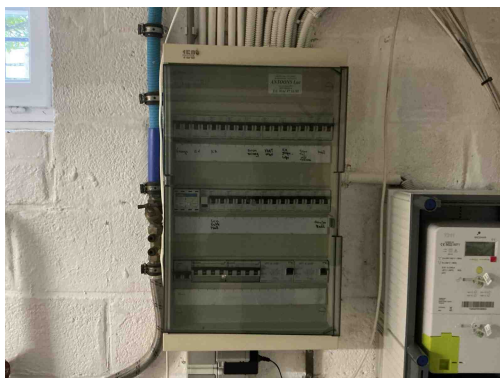
B17 - De voedingsspanning is niet op elk bord vermeld (Boek 1: 3.1.3.3).

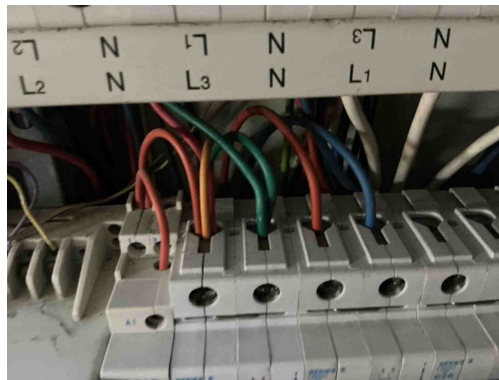
| <b>Aarding</b> | |
|---|---|
| <b>T21</b> | Het elektrisch materieel is niet geplaatst volgens de voorschriften van de fabrikant/ regels van goed vakmanschap . (Boek 1: 1.4.1.3)<br><i>Opmerking: Oa vijzen niet afgedekt bord 1, klemmen niet afgedekt bord 1, 3 geleiders in 1 aansluitpunt automaat C10 bord 1,...</i> |

T21 - Het elektrisch materieel is niet geplaatst volgens de voorschriften van de fabrikant/ regels van goed vakmanschap . (Boek 1: 1.4.1.3)

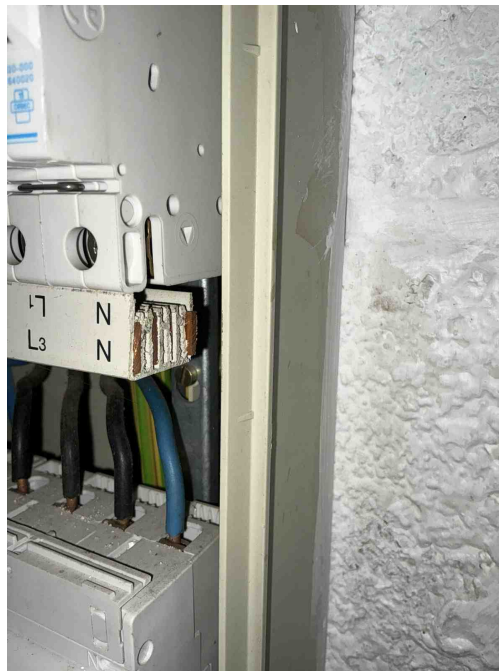
T21 - Het elektrisch materieel is niet geplaatst volgens de voorschriften van de fabrikant/ regels van goed vakmanschap . (Boek 1: 1.4.1.3)

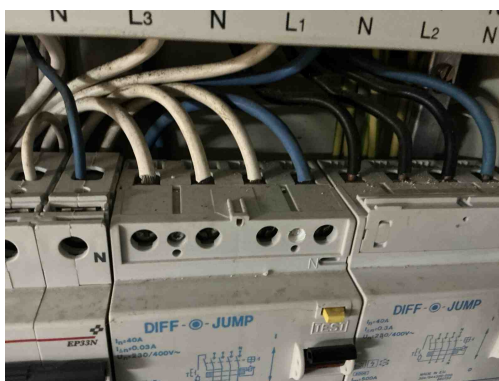
| <b>Aarding</b> | |
|---|---|
| <b>B16</b> | De interne soepele geleiders zijn niet aan beide uiteinden voorzien van samenknijpende hulzen of evenwaardig (Boek 1: 5.3.5.5).<br><i>Opmerking: Oa bord 1 hoofddiff, bijkomende diff,...</i> |

T21 - Het elektrisch materieel is niet geplaatst volgens de voorschriften van de fabrikant/ regels van goed vakmanschap . (Boek 1: 1.4.1.3)

B16 - De interne soepele geleiders zijn niet aan beide uiteinden voorzien van samenknijpende hulzen of evenwaardig (Boek 1: 5.3.5.5).

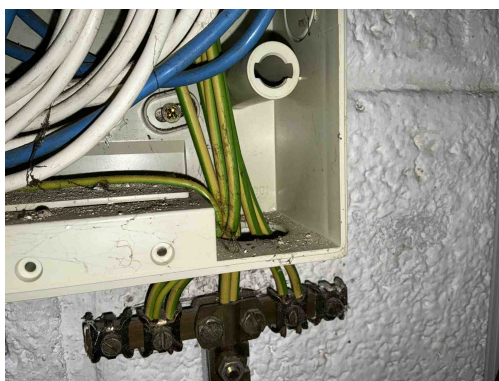
T21 - Het elektrisch materieel is niet geplaatst volgens de voorschriften van de fabrikant/ regels van goed vakmanschap . (Boek 1: 1.4.1.3)

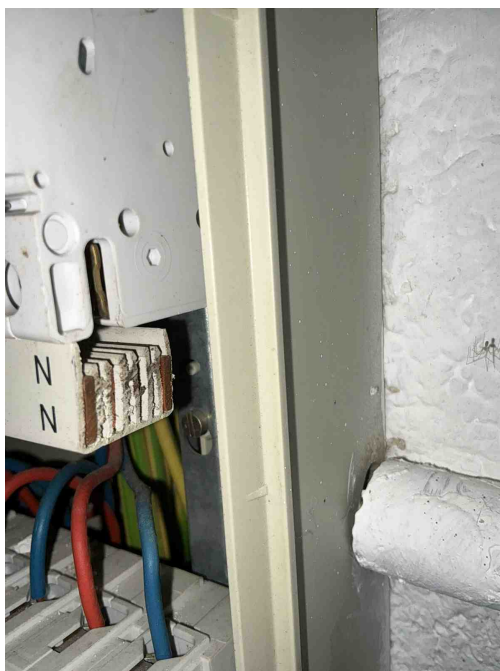
T21 - Het elektrisch materieel is niet geplaatst volgens de voorschriften van de fabrikant/ regels van goed vakmanschap . (Boek 1: 1.4.1.3)

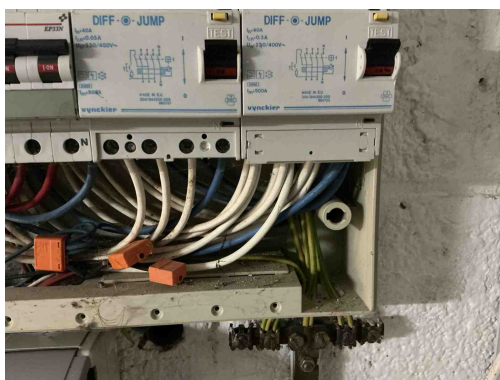
T21 - Het elektrisch materieel is niet geplaatst volgens de voorschriften van de fabrikant/ regels van goed vakmanschap . (Boek 1: 1.4.1.3)

B16 - De interne soepele geleiders zijn niet aan beide uiteinden voorzien van samenknijpende hulzen of evenwaardig (Boek 1: 5.3.5.5).

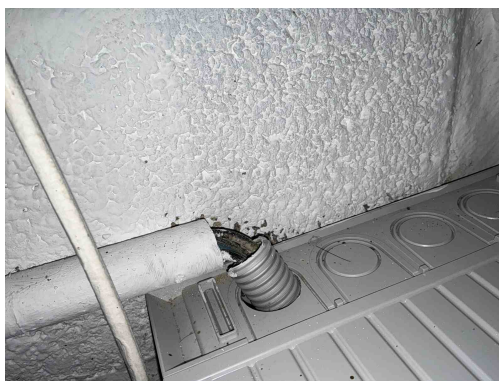
| <b>Aarding</b> | |
|---|---|
| <b>B34</b> | Het kabeltype van de meterbord verbinding aan de oorsprong van de installatie beantwoord niet aan de minimale vereisten vastgelegd door de distributienet beheerder. (Boek1: 1.5 + SYNERGRID C1/107)<br><i>Opmerking: VOB Zichtbaar meter bord verbinding</i> |
| <b>C21</b> | Het gebruik van geleiders van het type VOB, zonder bijkomende afscherming is niet toegestaan (Boek 1: 5.2.9.6).<br><i>Opmerking: Oa meter bord verbinding</i> |

C21 - Het gebruik van geleiders van het type VOB, zonder bijkomende afscherming is niet toegestaan (Boek 1: 5.2.9.6).

B34 - Het kabeltype van de meterbord verbinding aan de oorsprong van de installatie beantwoordt niet aan de minimale vereisten vastgelegd door de distributienet beheerder. (Boek1: 1.5 + SYNERGRID C1/107)

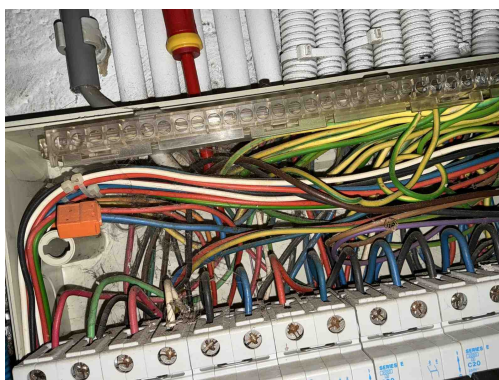
| <b>Aarding</b> | |
|---|---|
| <b>B06</b> | Het elektrisch verdeelbord heeft niet de minimale beschermingsgraad IPXX-B in een gewone ruimte (Boek 1: 4.2.2.3).<br><i>Opmerking: Oa bord 1</i> |

B06 - Het elektrisch verdeelbord heeft niet de minimale beschermingsgraad IPXX-B in een gewone ruimte (Boek 1: 4.2.2.3).

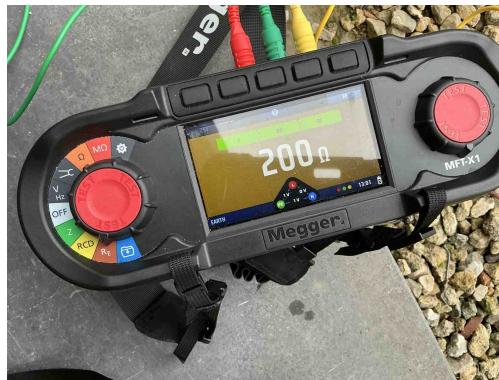
| <b>Aarding</b> | |
|---|---|
| <b>A05</b> | De waarde van de spreidingsweerstand van de aardverbinding is te hoog (Boek 1: 5.4.2).<br><i>Opmerking: Oa 200 Ohm</i> |

A05 - De waarde van de spreidingsweerstand van de aardverbinding is te hoog (Boek 1: 5.4.2).

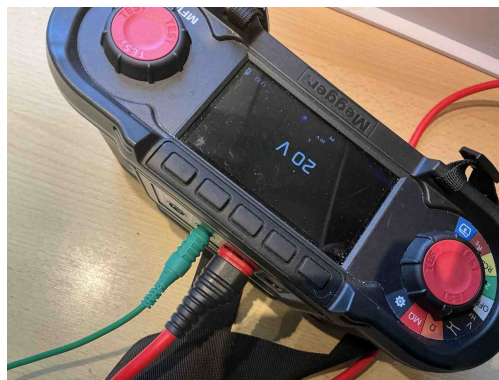
| <b>Aarding</b> | |
|---|---|
| | Er is een potentiaal verschil op het toestel<br><i>Opmerking: Oa dampkap geeft een spanning van 20Volt</i> |

Er is een potentiaal verschil op het toestel

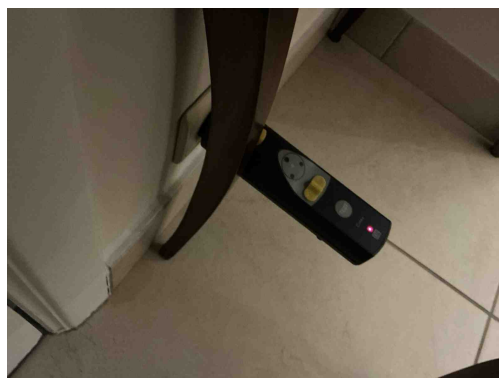
| <b>Aarding</b> | |
|---|---|
| <b>A16</b> | Er is geen continuïteit van de beschermingsgeleider van de contactdoos (Boek 1: 5.4.3.4).<br><i>Opmerking: Oa salon gelijkvloers</i> |

A16 - Er is geen continuïteit van de beschermingsgeleider van de contactdoos (Boek 1: 5.4.3.4).

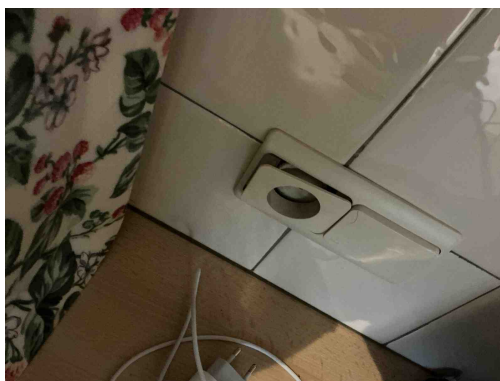
| <b>Aarding</b> | |
|---|---|
| <b>T09</b> | Bepaalde contactdozen en/of schakelaars zijn beschadigd (Boek 1: 1.4.1.3).<br><i>Opmerking: Oa keuken</i> |

T09 - Bepaalde contactdozen en/of schakelaars zijn beschadigd (Boek 1: 1.4.1.3).
