## Rapport de contrôle d'installations électriques à basse et à très basse tension

REF: 7212026/57884/D01:1

**DATE DU CONTRÔLE** 04/03/2026 (10:25 - 11:15) **AGENT VISITEUR** Benoît Carlier  
**ADRESSE DU CONTRÔLE** Rue du Petit Bourgogne 1 - 4100 Seraing **TYPE DE CONTRÔLE** Visite de contrôle vente ancienne installation (8.4.2.)

### CONCLUSION : NON CONFORME

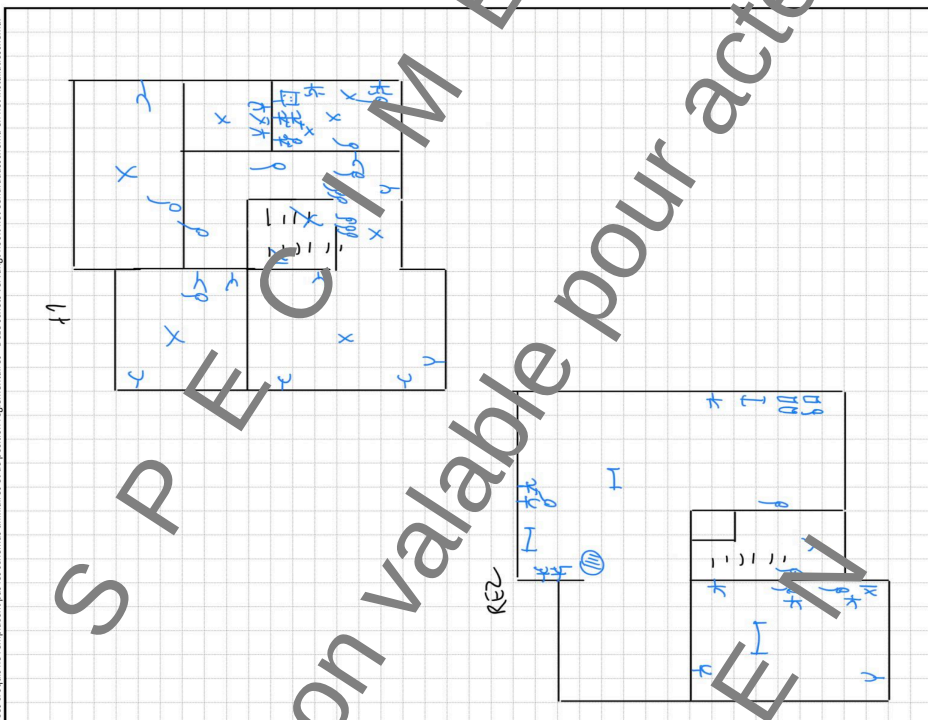
Croquis de position élémentaire et descriptif sommaire des tableaux  
Schets elektrische installatie en beschrijvende opsomming elektriciteitsborden  
Sur base de ce qui est visible et accessible lors du contrôle - Gebaseerd op wat zichtbaar en toegankelijk is tijdens de keuring

#### Croquis de position élémentaire et descriptif sommaire des tableaux

sur base de ce qui est visible et accessible lors du contrôle
