**Verslag huishoudelijke elektrische installatie op laagspanning en zeer lage spanning****Algemeen:**

Referentie: <b>011-20260311-03</b>	Datum controle: <b>11/03/2026</b>
Keurder: <b>011</b>

Eigenaar: <b>Onbekend</b>	EAN-code: <b>Onbekend</b>
Adres installatie: <b>Moutstraat 27, 2830 - Willebroek</b>	Nummer teller(s): <b>1SAG3100228829</b>
Distributienetbeheerder installatie: <b>Fluvius</b>	
Datum uitvoering installatie:	<input type="checkbox"/> Vóór 01/10/1981 <input checked="" type="checkbox"/> Tussen 01/10/1981 en 01/06/2020 <input type="checkbox"/> Vanaf 01/06/2020
Type:	<input checked="" type="checkbox"/> Woonenheid <input type="checkbox"/> Niet-huishoudelijk <input type="checkbox"/> PV <input type="checkbox"/> Batterij <input type="checkbox"/> Laadpaal

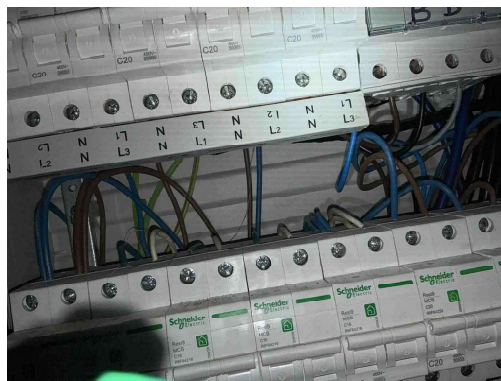
**T21** - Het elektrisch materieel is niet geplaatst volgens de voorschriften van de fabrikant/ regels van goed vakmanschap . (Boek 1: 1.4.1.3)  
*Opmerking: Oa 3 geleiders in 1 klem*

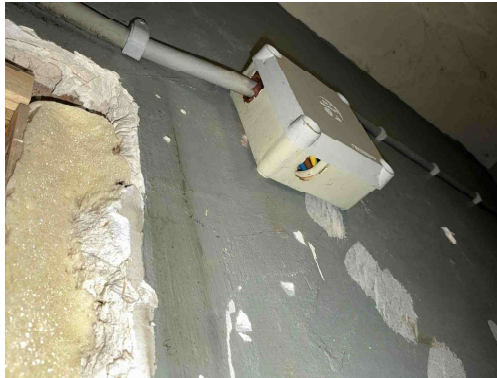
**C21** - Het gebruik van geleiders van het type VOB, zonder bijkomende afscherming is niet toegestaan (Boek 1: 5.2.9.6).  
*Opmerking: Oa hal*

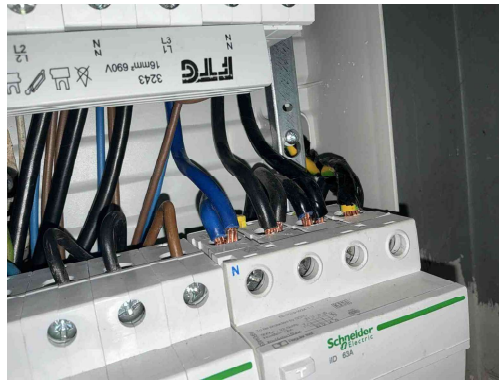
**C18** - Het gebruik van een geïsoleerde geleider met de geel/groene kleurencombinatie als actieve geleider is niet toegestaan (Boek 1: 5.1.6.2).  
*Opmerking: Oa bord 1*

**C07** - Stroombanen uitgevoerd door middel van parallel verbonden leidingen hebben niet dezelfde kenmerken zoals type, sectie, lengte, plaatsingswijze (Boek 1: 4.4.3.4).  
*Opmerking: Oa bord 1 diff.*

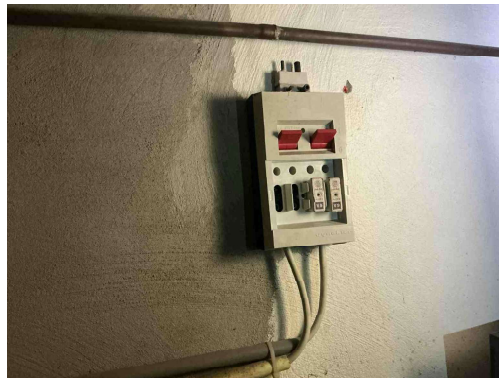
**B06** - Het elektrisch verdeelbord heeft niet de minimale beschermingsgraad IPXX-B in een gewone ruimte (Boek 1: 4.2.2.3).  
*Opmerking: Oa bord 2*

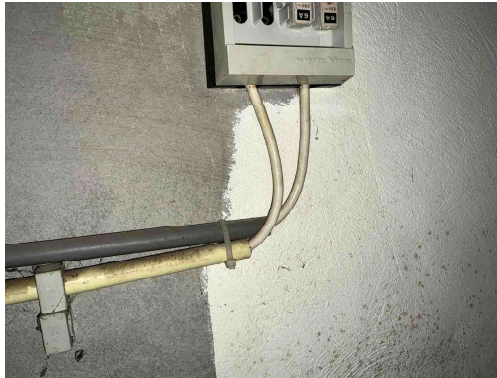
**C38** - Het gebruikte kabeltype (snoerkabel) voldoet niet aan de specificaties die van toepassing zijn op voedingsleidingen voor vaste installatie (Boek 1: 1.4.2.1, 5.2.6.2).

*Opmerking: Oa bord 2*

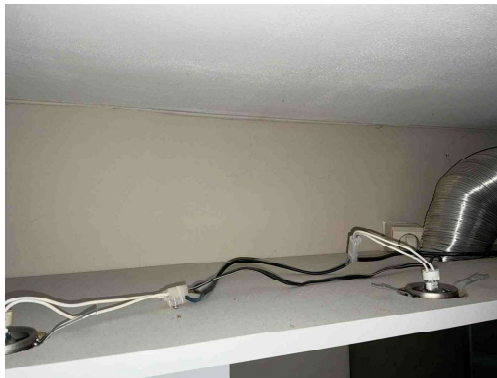
**C26** - De verbindingen zijn niet gebeurd in borden, in aftakdozen, aan de klemmen van contactdozen, schakelaars of in de verlichtingstoestellen (Boek 1: 5.2.6.1).

*Opmerking: Oa keuken*

**C27** - Het gebruik van geleiders van het type VTLmB (côte-à-côte) is niet toegestaan (Boek 1: 1.4.2.1).
