Asbestinventarisatetest

E. D'Arripelaan 27/G001, 8660 De Panne

Attestnummer : 20260316-000380.000

Zone 1: Hoofdgebouw

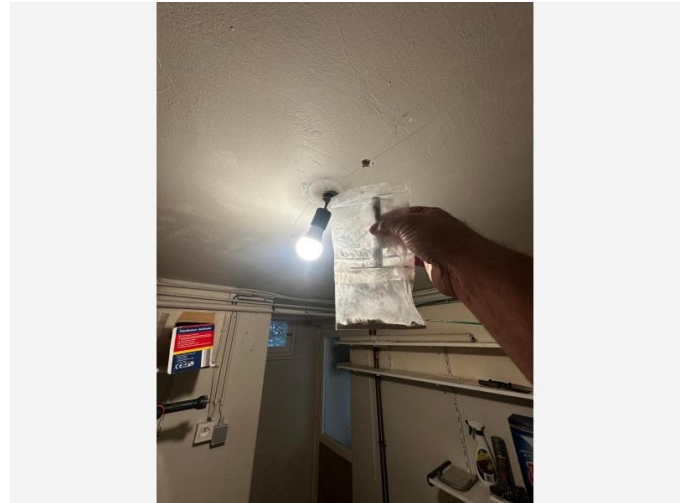
Geen asbest

#	Type	Referentie	Resultaat
1.1	Mengmonster	26/03/013P1	Geen asbest

Beschrijving	plafondpleister
Omgeving	Binnen
Primaire drager	Plafond
Bindmiddel van materiaal	Gips - kalk
Gebondenheid op basis van bindmiddel	Niet-hechtgebonden
Hoeveelheid (oppervlakte - dikte - aantal)	• 111,65 m ² - 1,00 cm - 1 stuk
Totaal volume	1,117 m ³
Identificatiemethode	Een monstername door de asbestdeskundige met laboanalyse door een asbestlabo.
Destructieve handeling voor identificatie	Nee

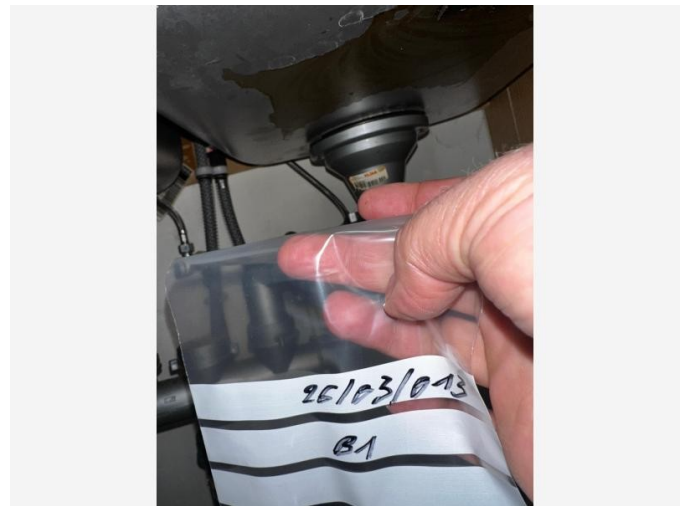
Geen asbest

#	Type	Referentie	Resultaat
3.1	Puntmonster	26/03/013B1	Geen asbest

Beschrijving	bitumen onder de spoelbak
Omgeving	Binnen
Primaire drager	Inrichting (meubilair, ...)
Bindmiddel van materiaal	Bitumen (roofing, teer, asfalt)
Gebondenheid op basis van bindmiddel	Hecht
Hoeveelheid (oppervlakte - aantal)	• 0,05 m ² - 1 stuk
Totale oppervlakte	0,05 m ²
Identificatiemethode	Een monstername door de asbestdeskundige met laboanalyse door een asbestlabo.
Destructieve handeling voor identificatie	Nee
