Asbestinventarisatetest

Kruisweg 10B, 2990 Wuustwezel

Attestnummer : **20250618-000365.000**

Uitgegeven op : **18.06.2025**

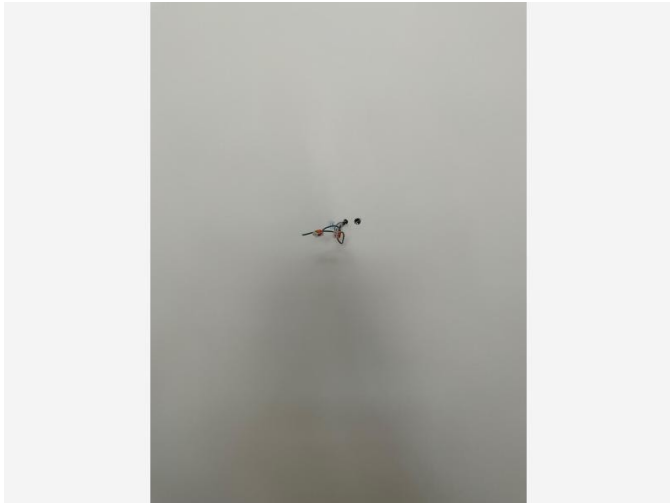
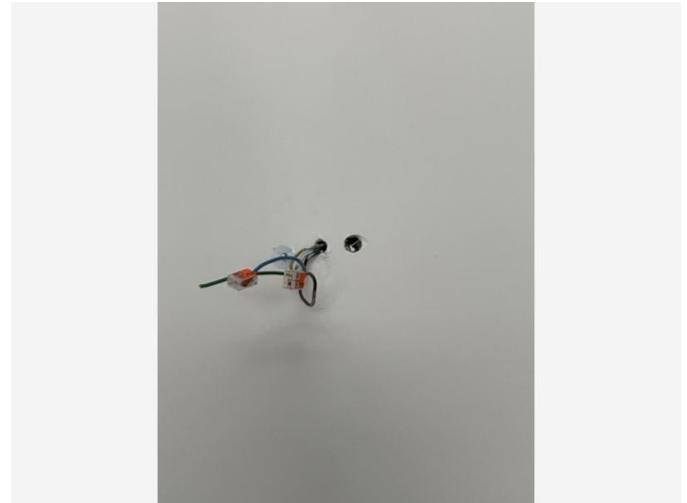
Fiche 2: Pleister plafond

Geen asbest

#	Type	Referentie	Resultaat
2.1	Mengmonster	Pleister plafond	Geen asbest

Beschrijving	Pleister plafond
Omgeving	Binnen
Primaire drager	Plafond
Bindmiddel van materiaal	Gips - kalk
Gebondenheid op basis van bindmiddel	Niet-hechtgebonden
Hoeveelheid (oppervlakte - dikte - aantal)	• 180,00 m ² - 1,00 cm - 1 stuk
Totaal volume	1,80 m ³
Identificatiemethode	Vaststelling met monsternamen
Destructieve handeling voor identificatie	Nee
