# Asbestinventarisatetest

Wijngaardstraat 7, 2000 Antwerpen

Attestnummer : 20240117-000057.000

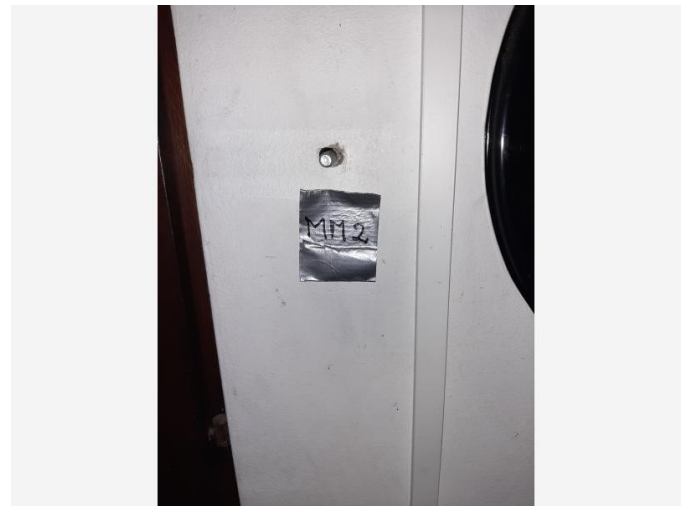
# Fiche 1: Bezetting muren

Overzichtsfoto

Detailfoto

Geen asbest

| # | Type | Referentie | Resultaat |
|---|---|---|---|
| 1.1 | Mengmonster | MM2 - bezetting muren | Geen asbest |

| <b>Bindmiddel van materiaal</b> | Gips - kalk |
| <b>Gebondenheid op basis van bindmiddel</b> | Niet-hechtgebonden |
| <b>Hoeveelheid (oppervlakte - dikte - aantal)</b> | • 250,00 m <sup>2</sup> - 1,00 cm - 1 stuk |

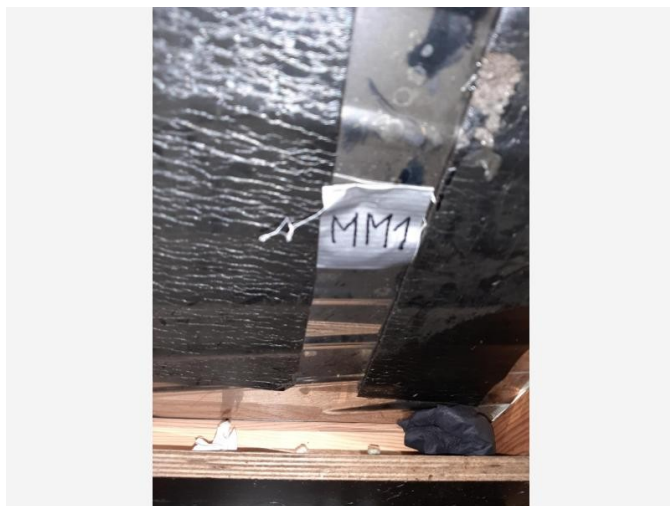
Overzichtsfoto

Detailfoto

Geen asbest

| # | Type | Referentie | Resultaat |
|---|---|---|---|
| 2.1 | Puntmonster | MM1 - damping spoelbak | Geen asbest |

| Primaire drager | Sanitaire infrastructuur en uitrusting (toe- en afvoer) |
| Bindmiddel van materiaal | Bitumen (roofing, teer, asfalt) |

| <b>Gebondenheid op basis van bindmiddel</b> | Hecht |

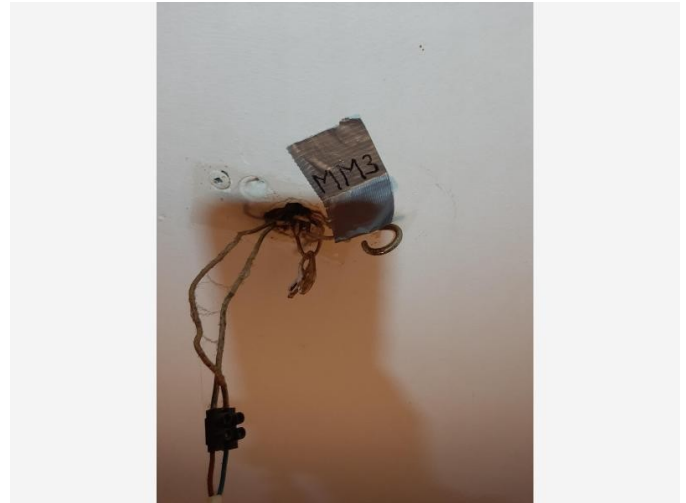
## Fiche 3: Bezetting plafonds

Overzichtsfoto

Detailfoto

Geen asbest

| # | Type | Referentie | Resultaat |
|---|---|---|---|
| 3.1 | Mengmonster | MM3 - bezetting plafonds | Geen asbest |

| <b>Bindmiddel van materiaal</b> | Gips - kalk |
| <b>Gebondenheid op basis van bindmiddel</b> | Niet-hechtgebonden |
| <b>Hoeveelheid (oppervlakte - dikte - aantal)</b> | • 130,00 m <sup>2</sup> - 1,00 cm - 1 stuk |
| <b>Opmerking</b> | plafond in kelder, gelijkvloers en oude keuken eerste verdieping niet met plaaster afgewerkt (verf op steen, hout, platen en beton) |
