# Asbestinventarisatetest

Terneuzenlaan 41, 9000 Gent

Attestnummer : 20240228-000306.000

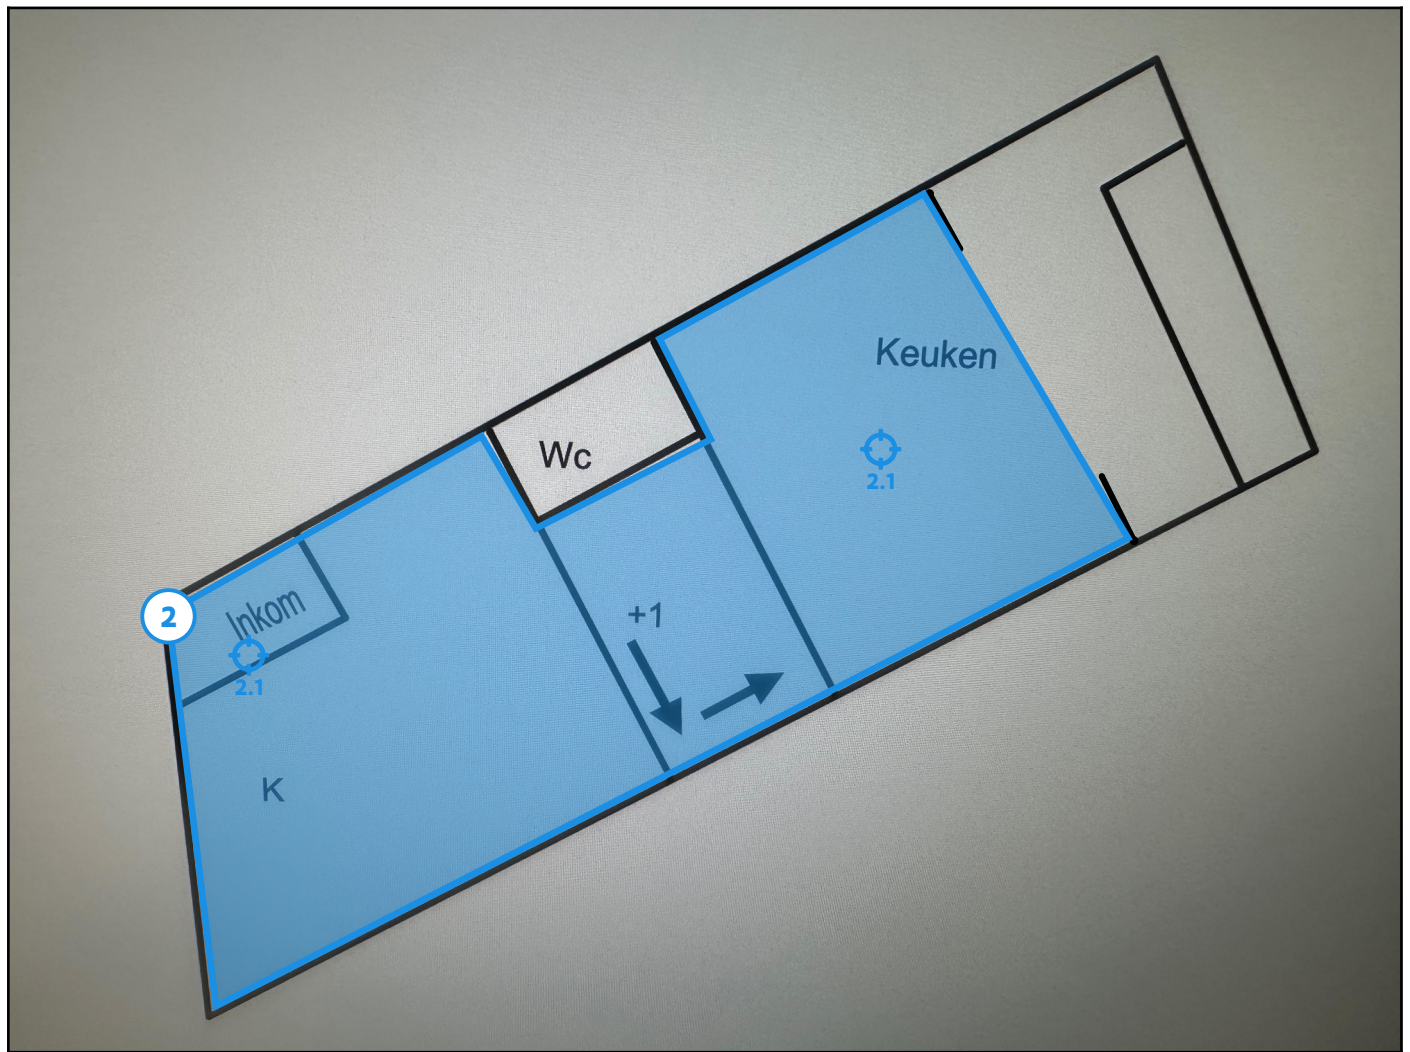
## Plan 2.1: Gelijkvloers

| Beschrijving | Type | Actie |
|---|---|---|
| 2. Pleister plafonds | Geen asbest | - |
| 2.1 Code: 2 | Mengmonster | - |
