# Asbestinventarisatetest

Breydelstraat 5/101, 2018 Antwerpen

Attestnummer : 20230524-000330.000

## Zone 1: Hoofdgebouw

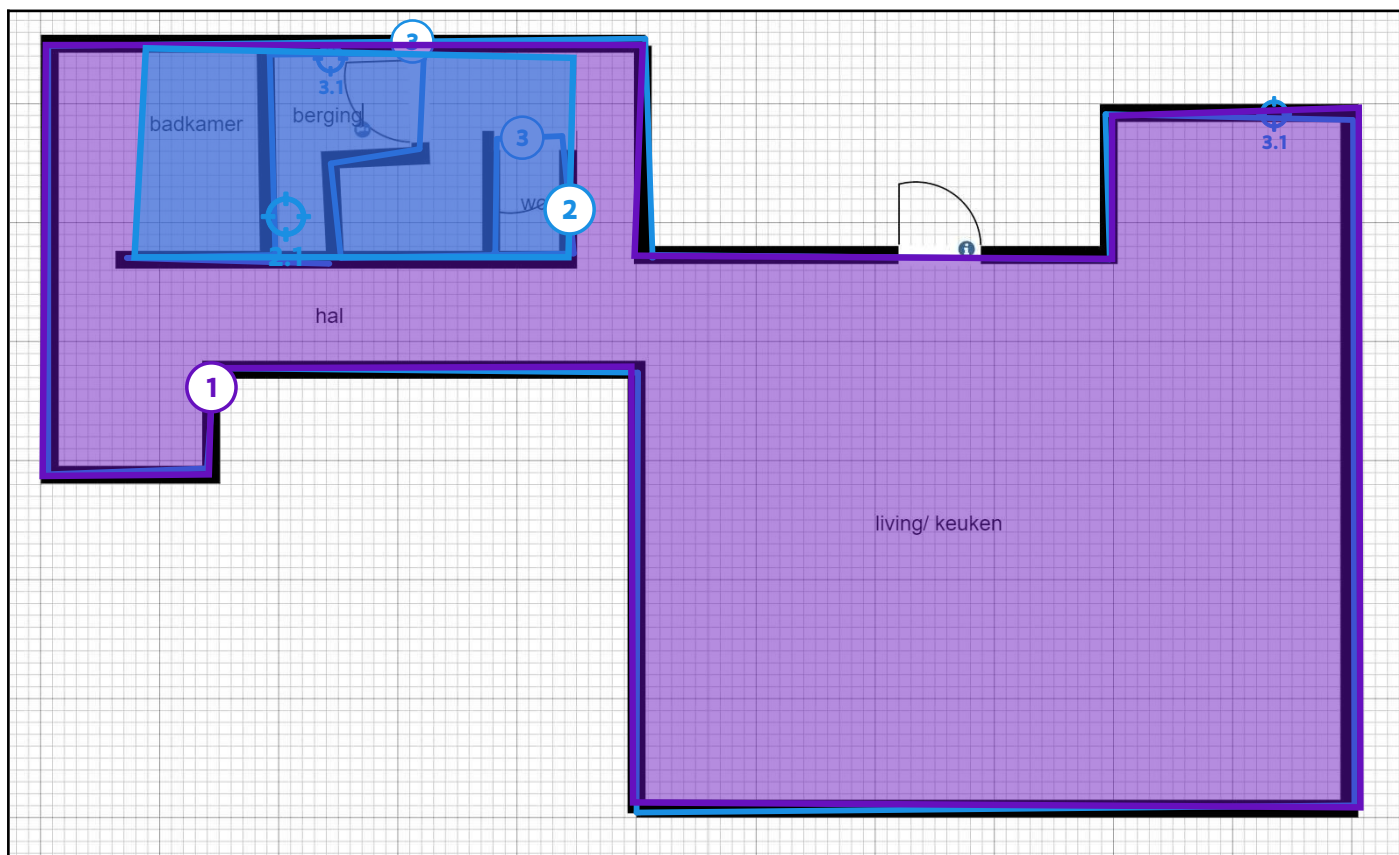
## Plan 1.1: plan

Beschrijving	Type	Actie
1. vals plafond	Advies	-
2. vloerzeil	Geen asbest	-
2.1 Code: ID 2	Puntmonster	-
3. Pleisterwerk muur	Geen asbest	-
3.1 Code: ID1	Mengmonster	-

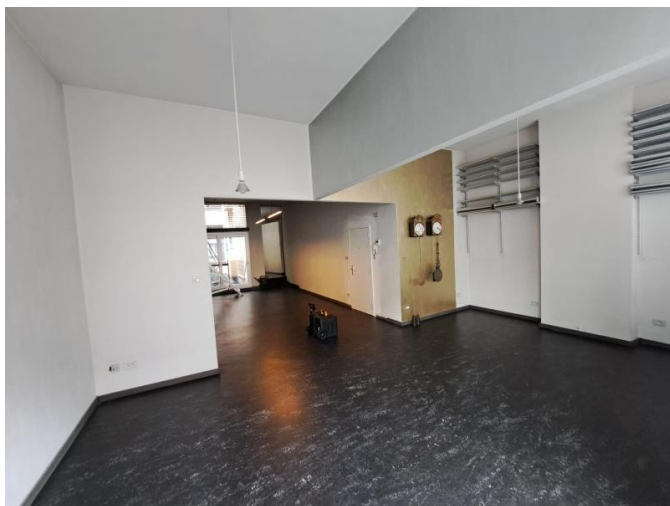
Vrije foto

De plafonds zijn afgewerkt met gipskartonplaten. Deze zijn niet asbestverdacht.

Identificatiemethode	Vaststelling & expertise (niet-asbestverdacht)
Primaire drager	Plafond

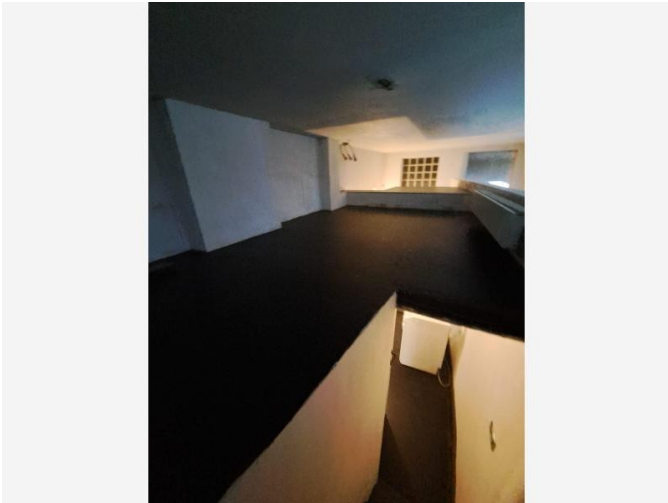
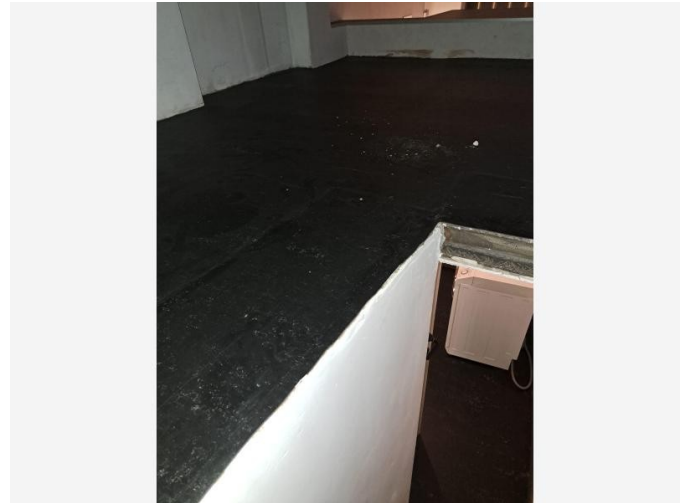
Overzichtsfoto

Geen asbest

#	Type	Referentie	Resultaat
2.1	Puntmonster	ID 2	Geen asbest

Beschrijving	vloerzeil
Omgeving	Binnen
Primaire drager	Vloer
Bindmiddel van materiaal	Karton - papier - viltachtig

<b>Gebondenheid op basis van bindmiddel</b>	Niet-hechtgebonden
<b>Hoeveelheid (oppervlakte - aantal)</b>	• 60,00 m <sup>2</sup> - 1 stuk
<b>Totale oppervlakte</b>	60,00 m <sup>2</sup>
<b>Identificatiemethode</b>	Vaststelling met monstername
<b>Destructieve handeling voor identificatie</b>	Nee

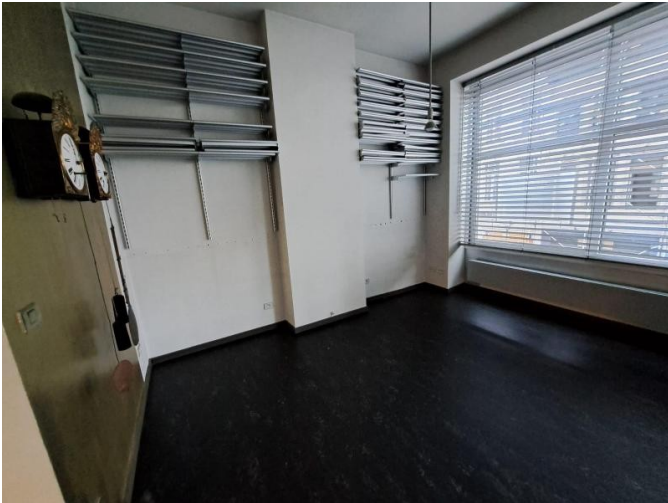
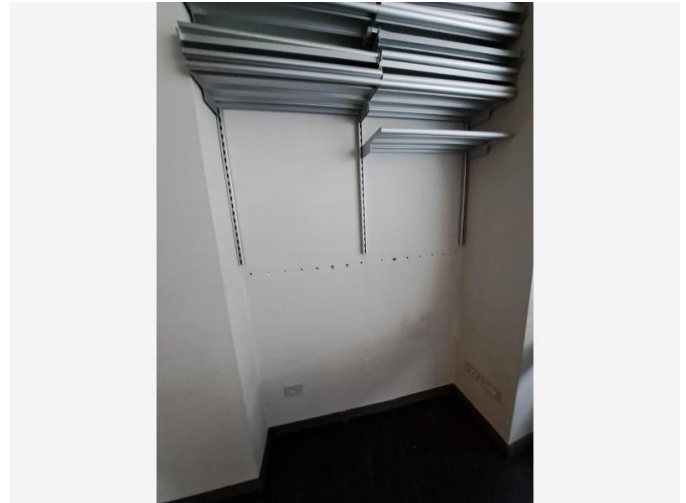
## Fiche 3: Pleisterwerk muur

Geen asbest

#	Type	Referentie	Resultaat
3.1	Mengmonster	ID1	Geen asbest

Beschrijving	Pleisterwerk muur
Omgeving	Binnen
Primaire drager	Binnenwand
Bindmiddel van materiaal	Gips - kalk

<b>Gebondenheid op basis van bindmiddel</b>	Niet-hechtgebonden
<b>Hoeveelheid (oppervlakte - dikte - aantal)</b>	• 80,00 m <sup>2</sup> - 0,30 cm - 1 stuk
<b>Totaal volume</b>	0,24 m <sup>3</sup>
<b>Identificatiemethode</b>	Vaststelling met monstername
<b>Destructieve handeling voor identificatie</b>	Nee
