# Asbestinventarisatetest

Breughelpark 5/29, 1731 Asse

Attestnummer : 20230629-000019.000

## Zone 1: Appartement busnr.29

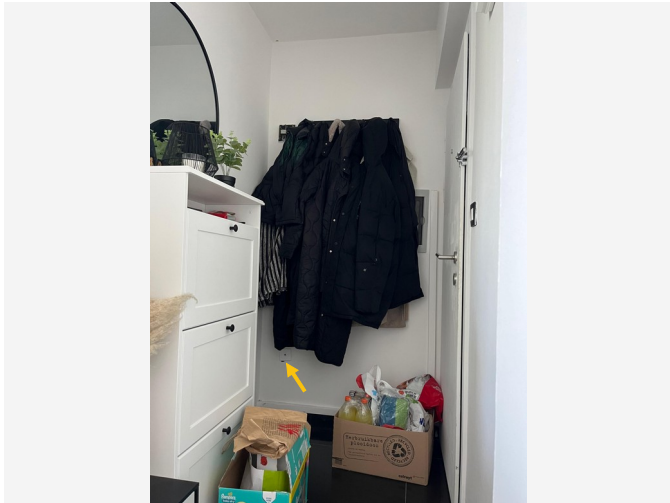
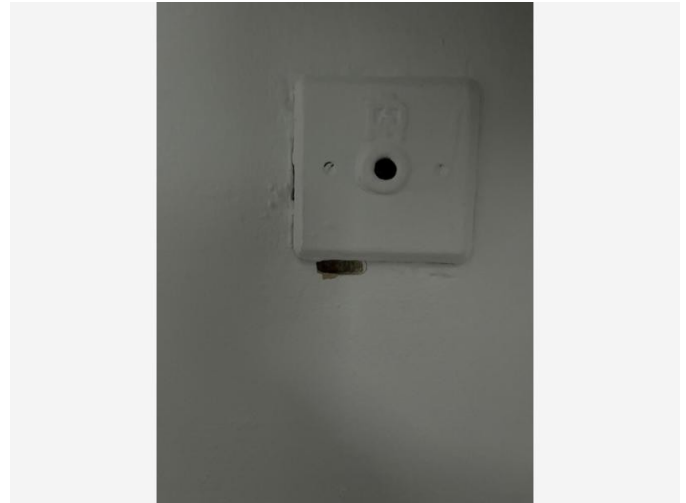
Overzichtsfoto

Geen asbest

| # | Type | Referentie | Resultaat |
|---|---|---|---|
| 2.1 | Mengmonster | MM01 pleister muren | Geen asbest |

| Beschrijving | Pleisterwerk muren - appartement |
| Primaire drager | Binnenwand |
| Bindmiddel van materiaal | Gips - kalk |

| Hoeveelheid (oppervlakte - dikte - aantal) | <ul style="list-style-type: none"> <li>• 227,00 m<sup>2</sup> - 1,00 cm - 1 stuk</li> </ul> |
| Opmerking | Geen stooklokaal met pleisterwerk aanwezig. |
