**Verslag huishoudelijke elektrische installatie op laagspanning en zeer lage spanning****Algemeen:**

| Referentie: <b>004-20260317-04</b> | Datum controle: <b>17/03/2026</b> |

| Adres installatie: | <b>avenue des Sorbiers 21, 1950 - Kraainem</b> | Nummer teller(s): | <b>1sag3100330656</b> |

| <input checked="" type="checkbox"/> 8.4.2 (Controlebezoek van een oude installatie bij verkoop) |

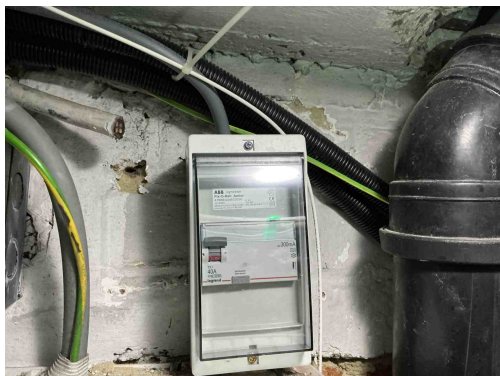
**B17** - De voedingsspanning is niet op elk bord vermeld (Boek 1: 3.1.3.3).  
*Opmerking: Oa bord 1,4,6*

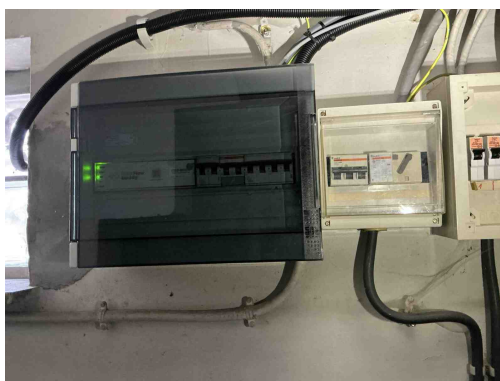
**B17** - De voedingsspanning is niet op elk bord vermeld (Boek 1: 3.1.3.3).  
*Opmerking: Oa bord 1,4,6*

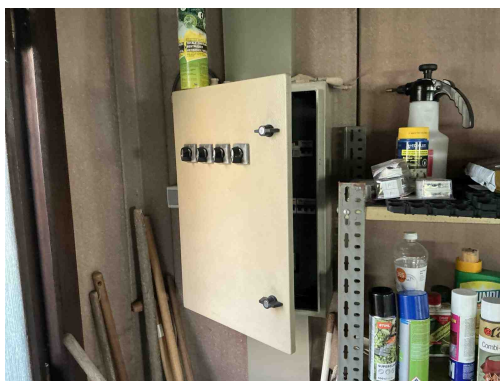
**B17** - De voedingsspanning is niet op elk bord vermeld (Boek 1: 3.1.3.3).  
*Opmerking: Oa bord 1,4,6*

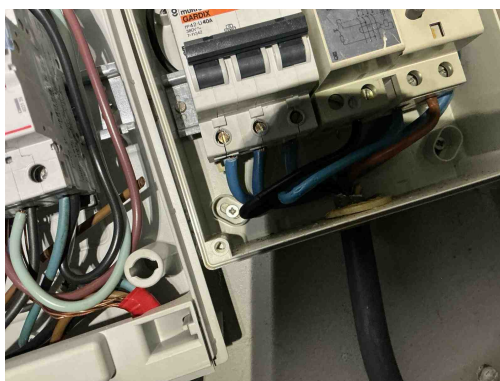
**T21** - Het elektrisch materieel is niet geplaatst volgens de voorschriften van de fabrikant/ regels van goed vakmanschap . (Boek 1: 1.4.1.3)  
*Opmerking: Oa vijzen niet afgedekt bord 1,3*

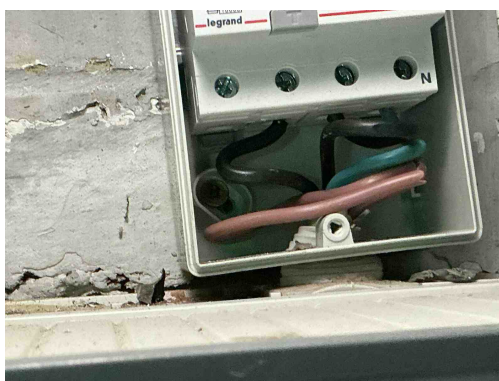
**T21** - Het elektrisch materieel is niet geplaatst volgens de voorschriften van de fabrikant/ regels van goed vakmanschap . (Boek 1: 1.4.1.3)

*Opmerking: Oa vijzen niet afgedekt bord 1,3*

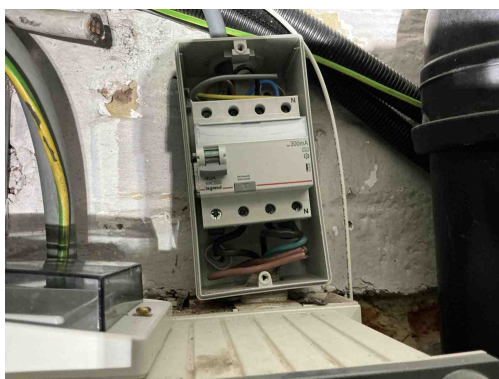
**D04** - De hoofddifferentieelstroominrichting is niet verzegelbaar (Boek 1: 4.2.4.3).

*Opmerking: Oa. Bord 1*

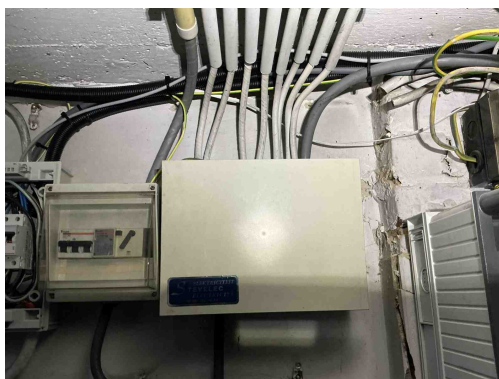
Onvoldoende bevestiging van het bord  
*Opmerking: Oa bord 2*

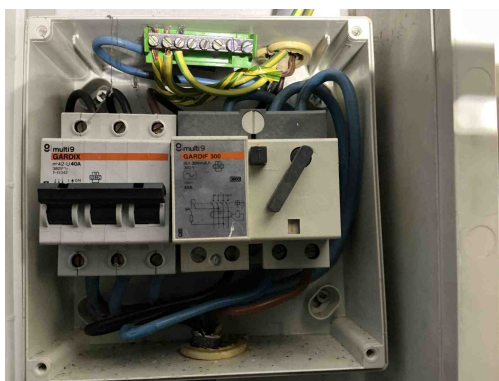
**D24** - De differentieelstroombeschermingsinrichtingen die worden geplaatst in huishoudelijke installaties dienen tenminste van het type A te zijn (Boek 1: 5.3.5.3).  
*Opmerking: Oa bord 3*

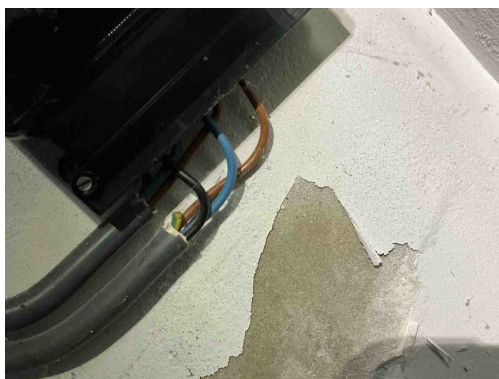
**C21** - Het gebruik van geleiders van het type VOB, zonder bijkomende afscherming is niet toegestaan (Boek 1: 5.2.9.6).  
*Opmerking: Oa kelder, badkamer boven kast*

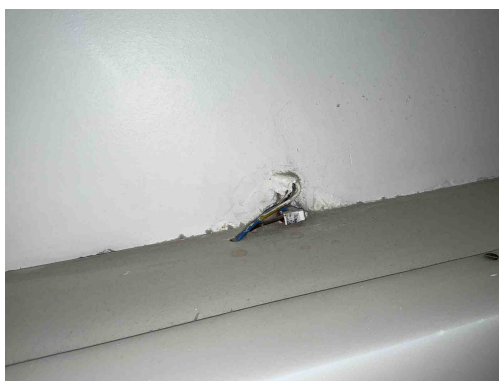
**C21** - Het gebruik van geleiders van het type VOB, zonder bijkomende afscherming is niet toegestaan (Boek 1: 5.2.9.6).  
*Opmerking: Oa kelder, badkamer boven kast*

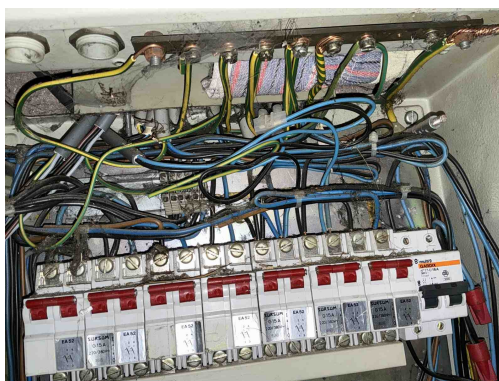
**C20** - De kleurencombinatie voor de PE of PEN geleider is niet geel/groen (Boek 1: 5.1.6.2).

**C35** - Er zijn doorverbindingen gemaakt met lusterklemmen; er kon niet aangetoond worden dat deze klemmen geschikt zijn voor de aanwezige spanning, stroom en draadsectie en dat ze "CE" zijn (Boek 1: 1.4.2.1.).

*Opmerking: Oa bord 6*

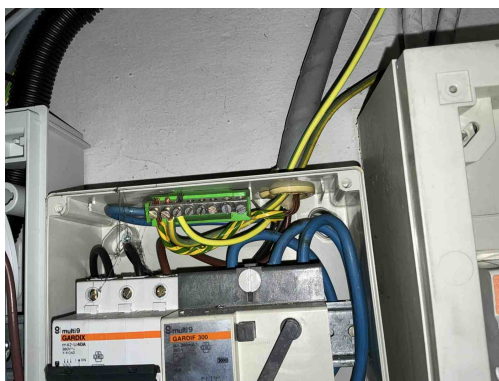
**C20** - De kleurencombinatie voor de PE of PEN geleider is niet geel/groen (Boek 1: 5.1.6.2).

*Opmerking: Oa bord 3,6*

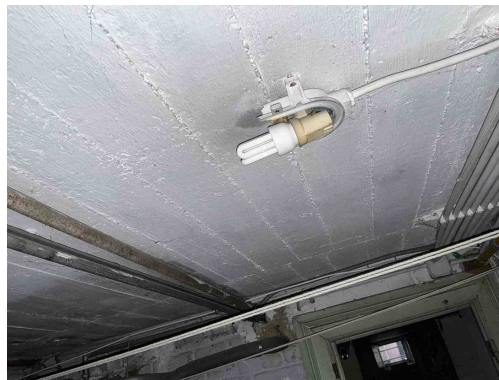
**T23** - Het elektrisch materiaal is beschadigd. (Boek 1: 1.4.1.3).  
*Opmerking: Oa Kelder, slaapkamer 1, inkomhal,..*

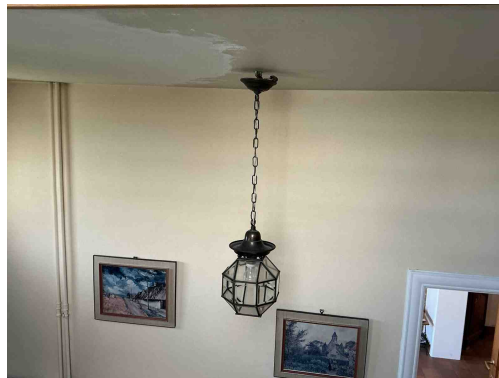
**T23** - Het elektrisch materiaal is beschadigd. (Boek 1: 1.4.1.3).  
*Opmerking: Oa Kelder, slaapkamer 1, inkomhal,..*

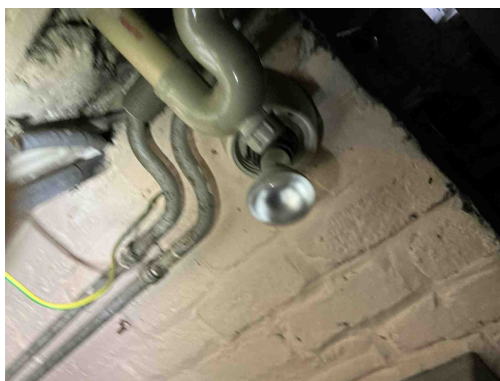
**T23** - Het elektrisch materiaal is beschadigd. (Boek 1: 1.4.1.3).  
*Opmerking: Oa Kelder, slaapkamer 1, inkomhal,..*

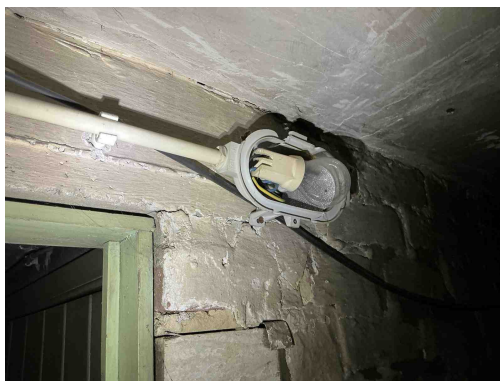
**T23** - Het elektrisch materiaal is beschadigd. (Boek 1: 1.4.1.3).  
*Opmerking: Oa Kelder, slaapkamer 1, inkomhal,..*

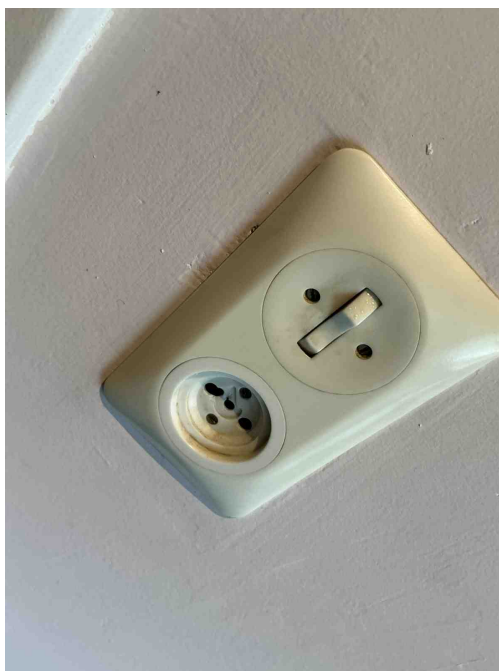
**T23** - Het elektrisch materiaal is beschadigd. (Boek 1: 1.4.1.3).  
*Opmerking: Oa Kelder, slaapkamer 1, inkomhal,..*

**A20** - Er bevindt zich een contactdoos zonder beschermingsgeleider in de elektrische installatie. Deze is niet geplaatst achter een differentieelstroombeschermingsinrichting met grote (max. 30mA) of zeer grote (max. 10mA) gevoeligheid.

*Opmerking: Oa keuken, living, slaapkamer,..*

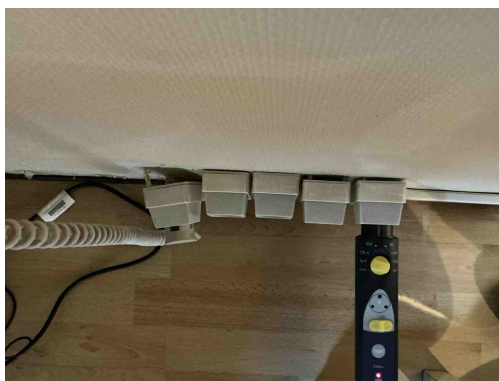
**T23** - Het elektrisch materiaal is beschadigd. (Boek 1: 1.4.1.3).  
*Opmerking: Oa Kelder, slaapkamer 1, inkomhal,..*

**A16** - Er is geen continuïteit van de beschermingsgeleider van de contactdoos (Boek 1: 5.4.3.4).  
*Opmerking: Oa wc, slaapkamer 1*

**T10** - Bepaalde contactdozen en/of schakelaars zijn niet degelijk bevestigd (Boek 1: 1.4.1.3).  
*Opmerking: Oa slaapkamer 1, garage*

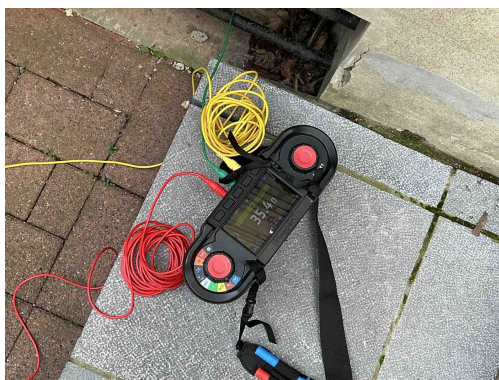
**A05** - De waarde van de spreidingsweerstand van de aardverbinding is te hoog (Boek 1: 5.4.2).  
*Opmerking: Geen bijkomende maatregelen genomen*

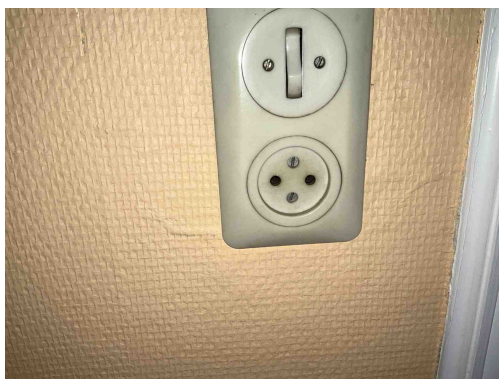
**T11** - De contactdozen waarvan de toegekende stroomsterkte maximaal 16A en de toegekende spanning maximaal 250V bedraagt en niet bedoeld zijn voor de voeding van een of meerdere verbruikstoestellen voor een specifiek doel en niet geplaatst zijn in of op schakel- en verdeelborden, beschikken niet of IPXX-D (incl. gemeenschappelijke delen residentieel geheel) (Boek 1: 4.2.2.3/5.3.5.2).

**A20** - Er bevindt zich een contactdoos zonder beschermingsgeleider in de elektrische installatie. Deze is niet geplaatst achter een differentieelstroombeschermingsinrichting met grote (max. 30mA) of zeer grote (max. 10mA) gevoeligheid.

*Opmerking: Oa keuken, living, slaapkamer,...*

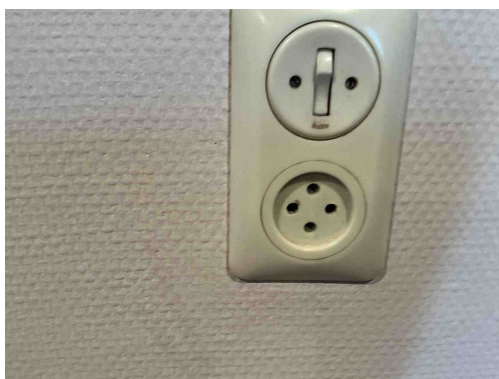
**T11** - De contactdozen waarvan de toegekende stroomsterkte maximaal 16A en de toegekende spanning maximaal 250V bedraagt en niet bedoeld zijn voor de voeding van een of meerdere verbruikstoestellen voor een specifiek doel en niet geplaatst zijn in of op schakel- en verdeelborden, beschikken niet of IPXX-D (incl. gemeenschappelijke delen residentieel geheel) (Boek 1: 4.2.2.3/5.3.5.2).

**A20** - Er bevindt zich een contactdoos zonder beschermingsgeleider in de elektrische installatie. Deze is niet geplaatst achter een differentieelstroombeschermingsinrichting met grote (max. 30mA) of zeer grote (max. 10mA) gevoeligheid.

*Opmerking: Oa keuken, living, slaapkamer,...*

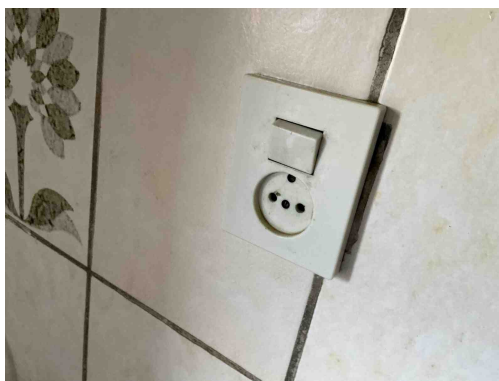
**T11** - De contactdozen waarvan de toegekende stroomsterkte maximaal 16A en de toegekende spanning maximaal 250V bedraagt en niet bedoeld zijn voor de voeding van een of meerdere verbruikstoestellen voor een specifiek doel en niet geplaatst zijn in of op schakel- en verdeelborden, beschikken niet of IPXX-D (incl. gemeenschappelijke delen residentieel geheel) (Boek 1: 4.2.2.3/5.3.5.2).

**A20** - Er bevindt zich een contactdoos zonder beschermingsgeleider in de elektrische installatie. Deze is niet geplaatst achter een differentieelstroombeschermingsinrichting met grote (max. 30mA) of zeer grote (max. 10mA) gevoeligheid.

*Opmerking: Oa keuken, living, slaapkamer,...*

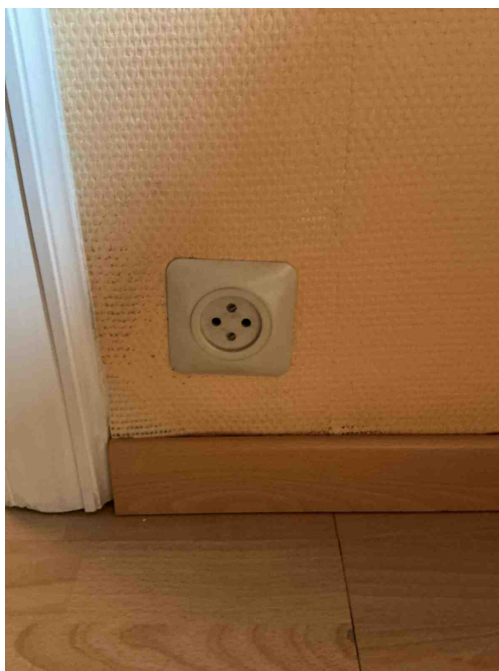
**T11** - De contactdozen waarvan de toegekende stroomsterkte maximaal 16A en de toegekende spanning maximaal 250V bedraagt en niet bedoeld zijn voor de voeding van een of meerdere verbruikstoestellen voor een specifiek doel en niet geplaatst zijn in of op schakel- en verdeelborden, beschikken niet of IPXX-D (incl. gemeenschappelijke delen residentieel geheel) (Boek 1: 4.2.2.3/5.3.5.2).

**A20** - Er bevindt zich een contactdoos zonder beschermingsgeleider in de elektrische installatie. Deze is niet geplaatst achter een differentieelstroombeschermingsinrichting met grote (max. 30mA) of zeer grote (max. 10mA) gevoeligheid.

*Opmerking: Oa keuken, living, slaapkamer,...*

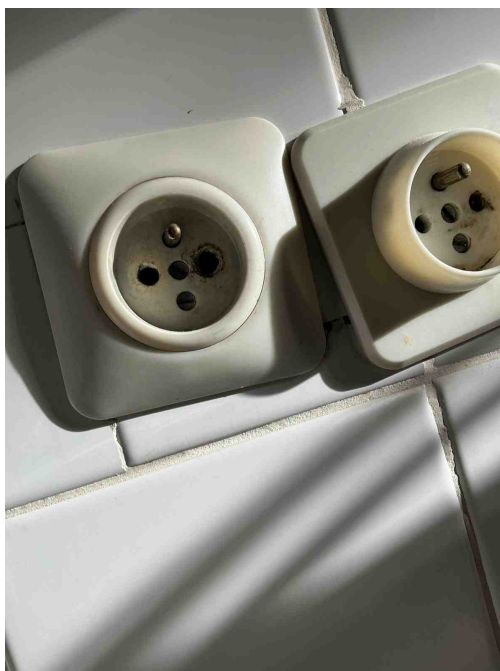
**T11** - De contactdozen waarvan de toegekende stroomsterkte maximaal 16A en de toegekende spanning maximaal 250V bedraagt en niet bedoeld zijn voor de voeding van een of meerdere verbruikstoestellen voor een specifiek doel en niet geplaatst zijn in of op schakel- en verdeelborden, beschikken niet of IPXX-D (incl. gemeenschappelijke delen residentieel geheel) (Boek 1: 4.2.2.3/5.3.5.2).

*Opmerking: Oa contactdoos keuken, living, slaapkamer 2, badkamer*

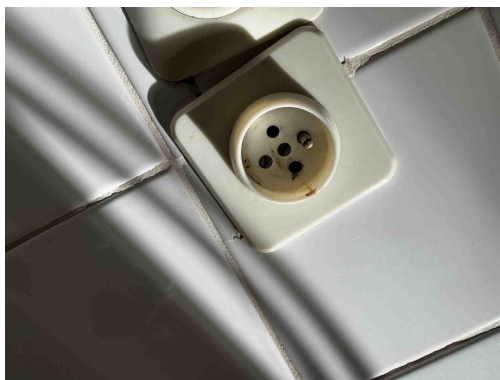
**T11** - De contactdozen waarvan de toegekende stroomsterkte maximaal 16A en de toegekende spanning maximaal 250V bedraagt en niet bedoeld zijn voor de voeding van een of meerdere verbruikstoestellen voor een specifiek doel en niet geplaatst zijn in of op schakel- en verdeelborden, beschikken niet of IPXX-D (incl. gemeenschappelijke delen residentieel geheel) (Boek 1: 4.2.2.3/5.3.5.2).

*Opmerking: Oa contactdoos keuken, living, slaapkamer 2, badkamer*

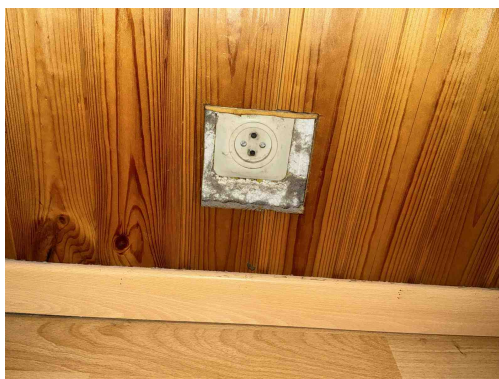
**A20** - Er bevindt zich een contactdoos zonder beschermingsgeleider in de elektrische installatie. Deze is niet geplaatst achter een differentieelstroombeschermingsinrichting met grote (max. 30mA) of zeer grote (max. 10mA) gevoeligheid.

*Opmerking: Oa keuken, living, slaapkamer,...*

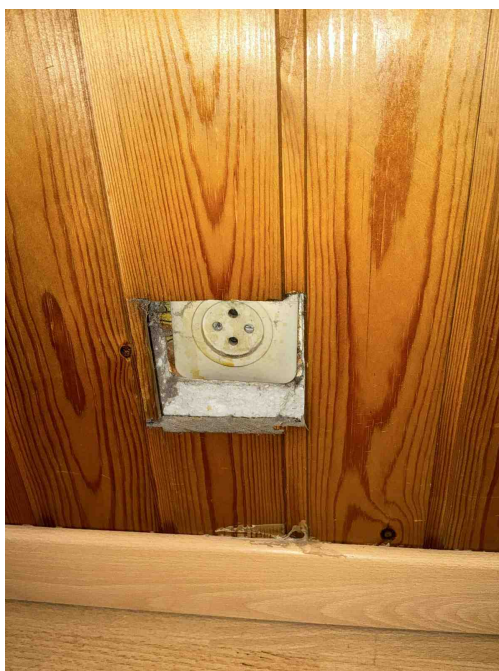
**A20** - Er bevindt zich een contactdoos zonder beschermingsgeleider in de elektrische installatie. Deze is niet geplaatst achter een differentieelstroombeschermingsinrichting met grote (max. 30mA) of zeer grote (max. 10mA) gevoeligheid.

*Opmerking: Oa keuken, living, slaapkamer,...*

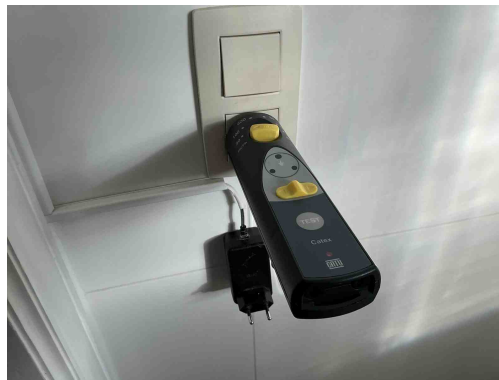
**A16** - Er is geen continuïteit van de beschermingsgeleider van de contactdoos (Boek 1: 5.4.3.4).  
*Opmerking: Oa wc, slaapkamer 1*

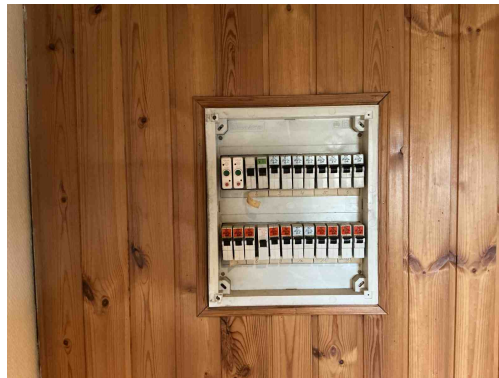
**B29** - Het elektrisch verdeelbord in een huishoudelijke ruimte is niet voorzien van een deur (Boek1: 5.3.5.1).  
*Opmerking: Oa bord 5*

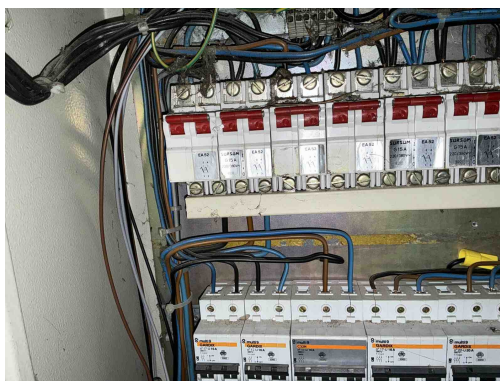
**D08** - De nodige markeringen op de beveiligingstoestellen ontbreken of zijn onleesbaar (Boek 1: 5.3.5.5).  
*Opmerking: Oa bord 5, 6*

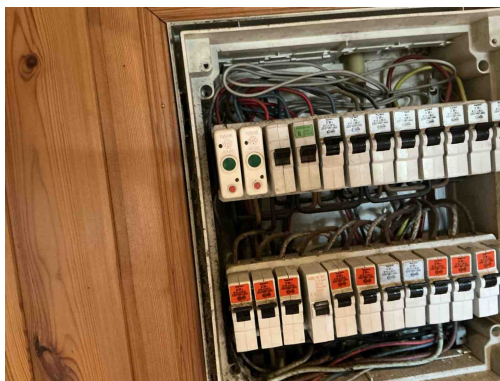
**D08** - De nodige markeringen op de beveiligingstoestellen ontbreken of zijn onleesbaar (Boek 1: 5.3.5.5).  
*Opmerking: Oa bord 5, 6*

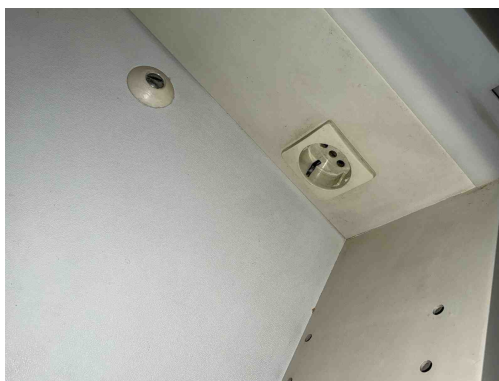
**T03** - Contactdozen met randaarding zijn niet toegelaten in huishoudelijke installaties en in niet huishoudelijke installaties zonder BA4/BA5 personeel (Boek 1: 5.3.5.2).

*Opmerking: Oa badkamer*

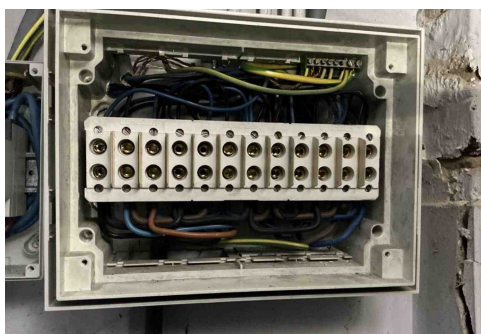
**B30** - De houder van de beveiliging in een huishoudelijke ruimte is niet voorzien van aangepaste kalibreerelementen (Boek1: 5.3.5.5).

*Opmerking: Oa bord 3,4*

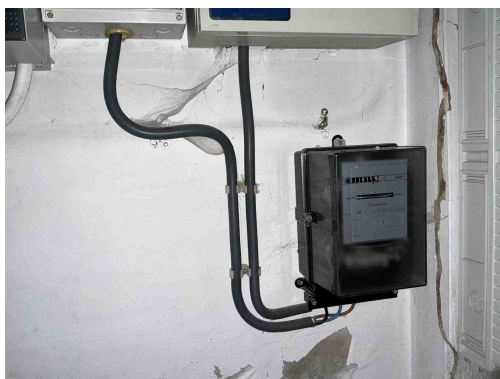
Geen beveiligingselement aanwezig tussen meter en bord  
*Opmerking: Oa meter 3 bord 2*

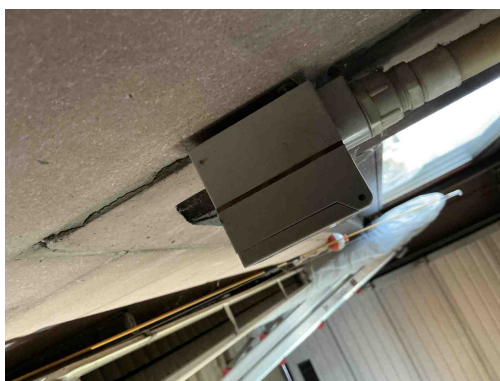
**T10** - Bepaalde contactdozen en/of schakelaars zijn niet degelijk bevestigd (Boek 1: 1.4.1.3).  
*Opmerking: Oa slaapkamer 1, garage*
