## Verslag huishoudelijke elektrische installatie op laagspanning en zeer lage spanning

Datum controle: **18/03/2026**

Adres installatie: **Leopoldstraat 1 bus 4, 2800 - Mechelen** Nummer teller(s): **92774396**

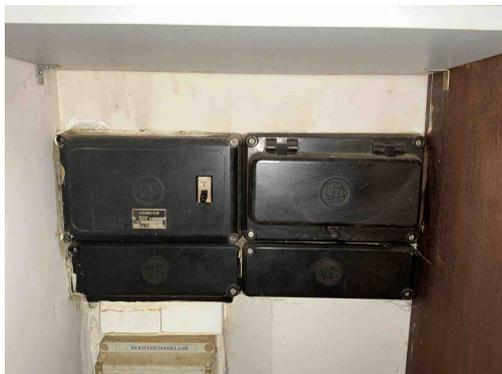
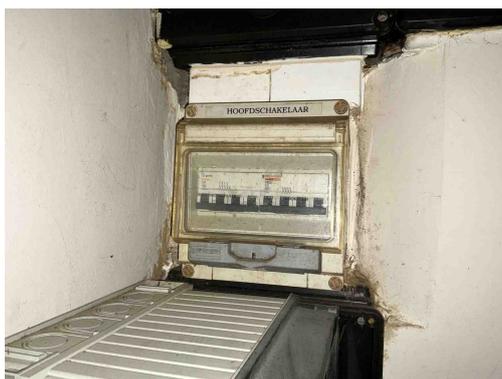
**B17** - De voedingsspanning is niet op elk bord vermeld (Boek 1: 3.1.3.3).  
*Opmerking: Oa bord 1 en 2*

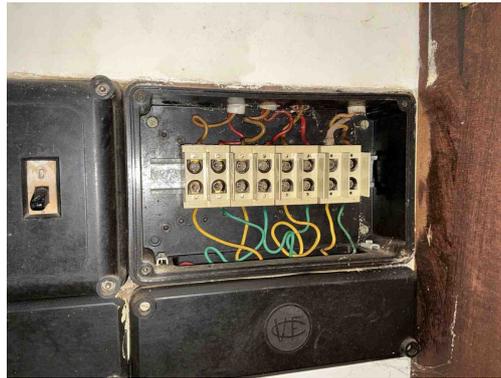
**B30** - De houder van de beveiliging in een huishoudelijke ruimte is niet voorzien van aangepaste kalibreerelementen (Boek1: 5.3.5.5).

*Opmerking: Oa bord 2*

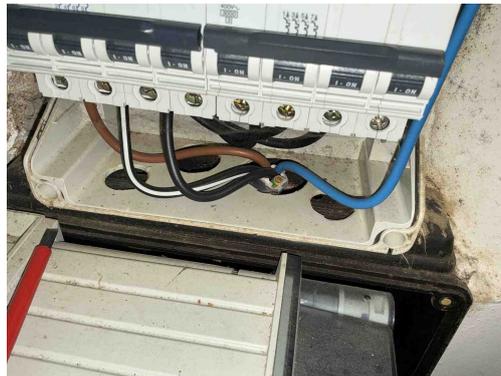
**A19** - Er bevindt zich een geel-groene geleider in de meterbord verbinding aan de oorsprong van de installatie en deze is niet beveiligd tegen onrechtstreekse aanraking d.m.v. een differentieelstroominrichting van maximum 300 mA geplaatst in het begin van de elektrische installatie van een residentieel geheel (incl. in de gemeenschappelijke delen) (Boek 1: 1.5, 4.2.4.3, 4.2.4.4+ SYNERGRID C1/107).

*Opmerking: Oa bord 1*

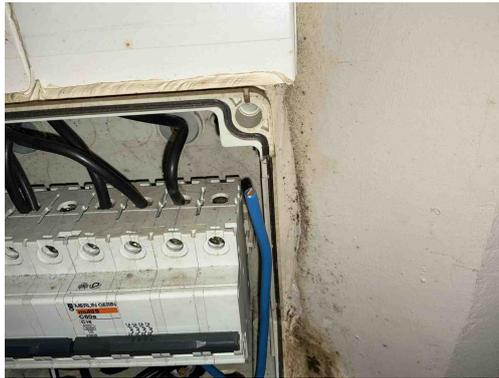
**C28** - Niet gebruikte leidingen onder spanning zijn niet op een degelijke manier geïsoleerd of verwijderd (Boek 1: 4.2.1.1).  
*Opmerking: Oa bord 1*

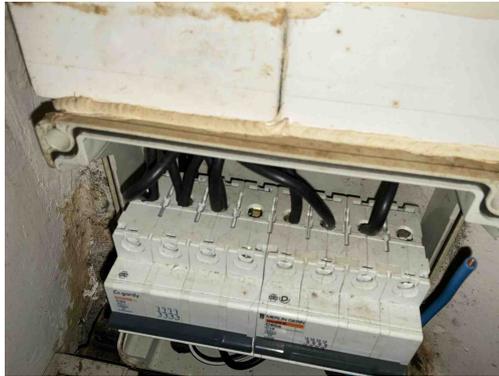
**B16** - De interne soepele geleiders zijn niet aan beide uiteinden voorzien van samenknijpende hulzen of evenwaardig (Boek 1: 5.3.5.5).  
*Opmerking: Oa bord 1*

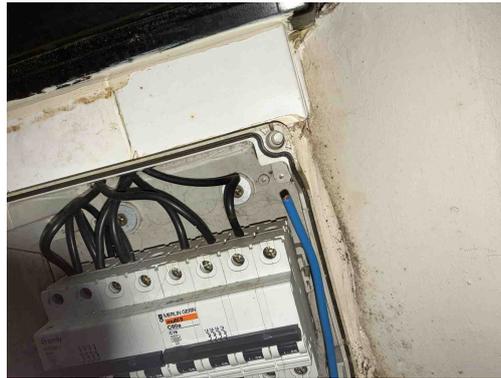
**T21** - Het elektrisch materieel is niet geplaatst volgens de voorschriften van de fabrikant/ regels van goed vakmanschap . (Boek 1: 1.4.1.3)

*Opmerking: Oa ophangvijzen bord 1*

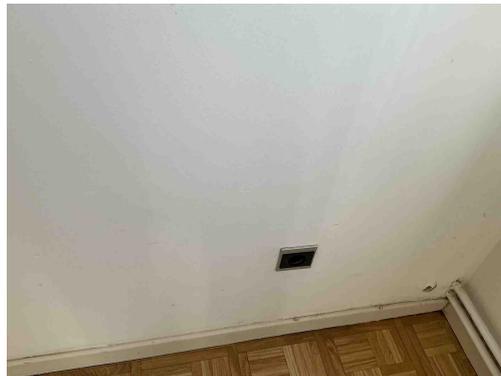
**A20** - Er bevindt zich een contactdoos zonder beschermingsgeleider in de elektrische installatie. Deze is niet geplaatst achter een differentieelstroombeschermingsinrichting met grote (max. 30mA) of zeer grote (max. 10mA) gevoeligheid.

*Opmerking: Oa slaapkamer, woonkamer , hal*

**T11** - De contactdozen waarvan de toegekende stroomsterkte maximaal 16A en de toegekende spanning maximaal 250V bedraagt en niet bedoeld zijn voor de voeding van een of meerdere verbruikstoestellen voor een specifiek doel en niet geplaatst zijn in of op schakel- en verdeelborden, beschikken niet of IPXX-D (incl. gemeenschappelijke delen residentieel geheel) (Boek 1: 4.2.2.3/5.3.5.2).

*Opmerking: Oa slaapkamers*

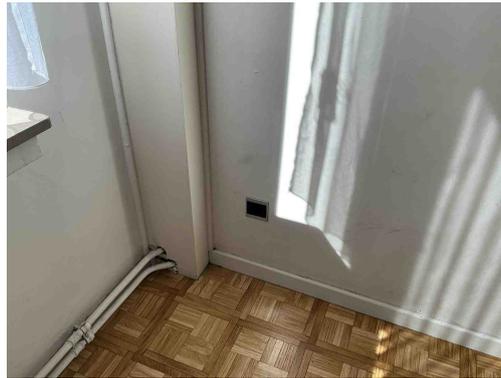
**A20** - Er bevindt zich een contactdoos zonder beschermingsgeleider in de elektrische installatie. Deze is niet geplaatst achter een differentieelstroombeschermingsinrichting met grote (max. 30mA) of zeer grote (max. 10mA) gevoeligheid.

*Opmerking: Oa slaapkamer, woonkamer, hal*

**T11** - De contactdozen waarvan de toegekende stroomsterkte maximaal 16A en de toegekende spanning maximaal 250V bedraagt en niet bedoeld zijn voor de voeding van een of meerdere verbruikstoestellen voor een specifiek doel en niet geplaatst zijn in of op schakel- en verdeelborden, beschikken niet of IPXX-D (incl. gemeenschappelijke delen residentieel geheel) (Boek 1: 4.2.2.3/5.3.5.2).

*Opmerking: Oa slaapkamers*

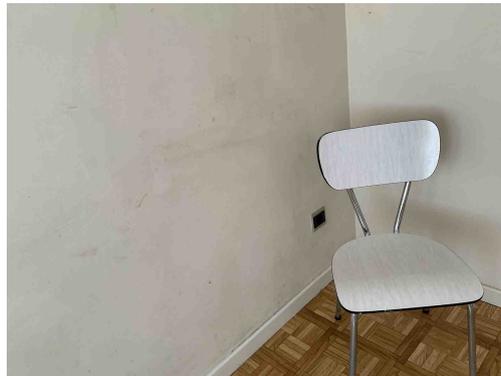
**A20** - Er bevindt zich een contactdoos zonder beschermingsgeleider in de elektrische installatie. Deze is niet geplaatst achter een differentieelstroombeschermingsinrichting met grote (max. 30mA) of zeer grote (max. 10mA) gevoeligheid.

*Opmerking: Oa slaapkamer, woonkamer, hal*

**T11** - De contactdozen waarvan de toegekende stroomsterkte maximaal 16A en de toegekende spanning maximaal 250V bedraagt en niet bedoeld zijn voor de voeding van een of meerdere verbruikstoestellen voor een specifiek doel en niet geplaatst zijn in of op schakel- en verdeelborden, beschikken niet of IPXX-D (incl. gemeenschappelijke delen residentieel geheel) (Boek 1: 4.2.2.3/5.3.5.2).

*Opmerking: Oa slaapkamers*

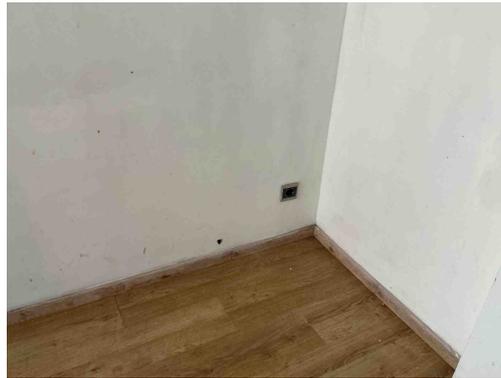
**T11** - De contactdozen waarvan de toegekende stroomsterkte maximaal 16A en de toegekende spanning maximaal 250V bedraagt en niet bedoeld zijn voor de voeding van een of meerdere verbruikstoestellen voor een specifiek doel en niet geplaatst zijn in of op schakel- en verdeelborden, beschikken niet of IPXX-D (incl. gemeenschappelijke delen residentieel geheel) (Boek 1: 4.2.2.3/5.3.5.2).

*Opmerking: Oa slaapkamers*

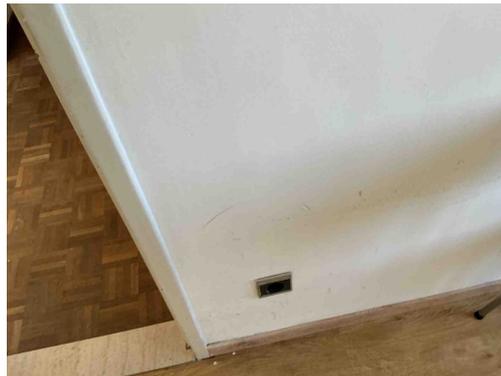
**T11** - De contactdozen waarvan de toegekende stroomsterkte maximaal 16A en de toegekende spanning maximaal 250V bedraagt en niet bedoeld zijn voor de voeding van een of meerdere verbruikstoestellen voor een specifiek doel en niet geplaatst zijn in of op schakel- en verdeelborden, beschikken niet of IPXX-D (incl. gemeenschappelijke delen residentieel geheel) (Boek 1: 4.2.2.3/5.3.5.2).

*Opmerking: Oa slaapkamers*

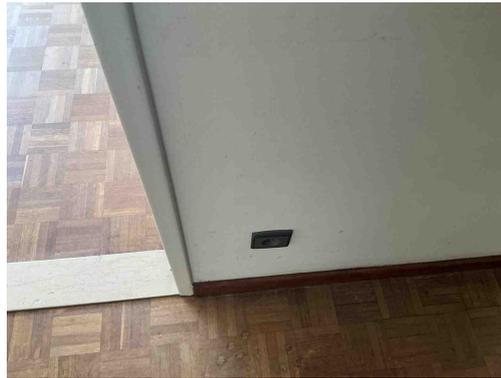
**T11** - De contactdozen waarvan de toegekende stroomsterkte maximaal 16A en de toegekende spanning maximaal 250V bedraagt en niet bedoeld zijn voor de voeding van een of meerdere verbruikstoestellen voor een specifiek doel en niet geplaatst zijn in of op schakel- en verdeelborden, beschikken niet of IPXX-D (incl. gemeenschappelijke delen residentieel geheel) (Boek 1: 4.2.2.3/5.3.5.2).

*Opmerking: Oa slaapkamers*

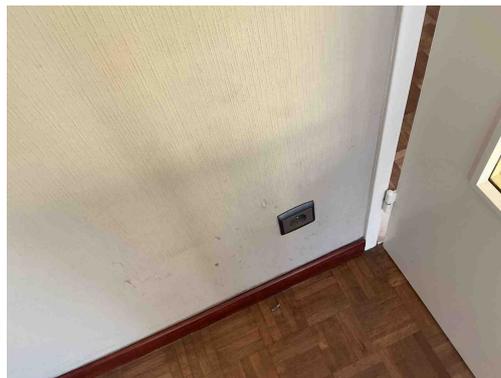
**T11** - De contactdozen waarvan de toegekende stroomsterkte maximaal 16A en de toegekende spanning maximaal 250V bedraagt en niet bedoeld zijn voor de voeding van een of meerdere verbruikstoestellen voor een specifiek doel en niet geplaatst zijn in of op schakel- en verdeelborden, beschikken niet of IPXX-D (incl. gemeenschappelijke delen residentieel geheel) (Boek 1: 4.2.2.3/5.3.5.2).

*Opmerking: Oa slaapkamers*

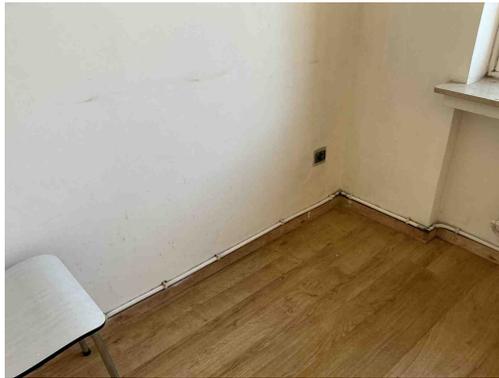
**T11** - De contactdozen waarvan de toegekende stroomsterkte maximaal 16A en de toegekende spanning maximaal 250V bedraagt en niet bedoeld zijn voor de voeding van een of meerdere verbruikstoestellen voor een specifiek doel en niet geplaatst zijn in of op schakel- en verdeelborden, beschikken niet of IPXX-D (incl. gemeenschappelijke delen residentieel geheel) (Boek 1: 4.2.2.3/5.3.5.2).

*Opmerking: Oa slaapkamers*

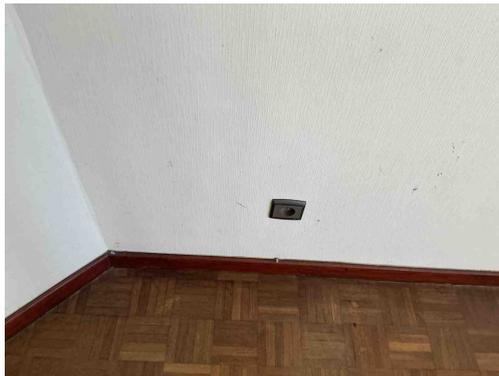
**T11** - De contactdozen waarvan de toegekende stroomsterkte maximaal 16A en de toegekende spanning maximaal 250V bedraagt en niet bedoeld zijn voor de voeding van een of meerdere verbruikstoestellen voor een specifiek doel en niet geplaatst zijn in of op schakel- en verdeelborden, beschikken niet of IPXX-D (incl. gemeenschappelijke delen residentieel geheel) (Boek 1: 4.2.2.3/5.3.5.2).

*Opmerking: Oa slaapkamers*

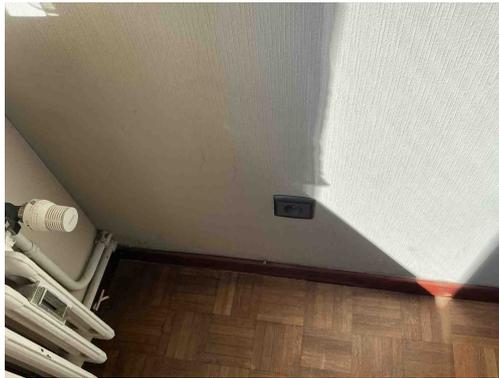
**T11** - De contactdozen waarvan de toegekende stroomsterkte maximaal 16A en de toegekende spanning maximaal 250V bedraagt en niet bedoeld zijn voor de voeding van een of meerdere verbruikstoestellen voor een specifiek doel en niet geplaatst zijn in of op schakel- en verdeelborden, beschikken niet of IPXX-D (incl. gemeenschappelijke delen residentieel geheel) (Boek 1: 4.2.2.3/5.3.5.2).

*Opmerking: Oa slaapkamers*

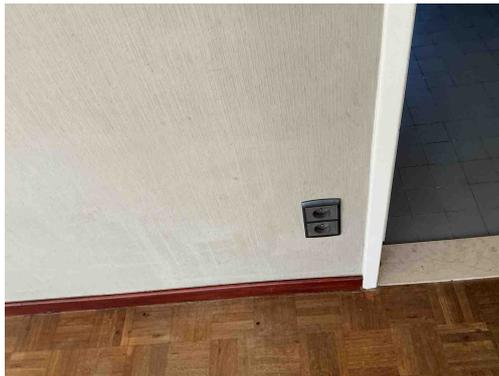
**T11** - De contactdozen waarvan de toegekende stroomsterkte maximaal 16A en de toegekende spanning maximaal 250V bedraagt en niet bedoeld zijn voor de voeding van een of meerdere verbruikstoestellen voor een specifiek doel en niet geplaatst zijn in of op schakel- en verdeelborden, beschikken niet of IPXX-D (incl. gemeenschappelijke delen residentieel geheel) (Boek 1: 4.2.2.3/5.3.5.2).

*Opmerking: Oa slaapkamers*

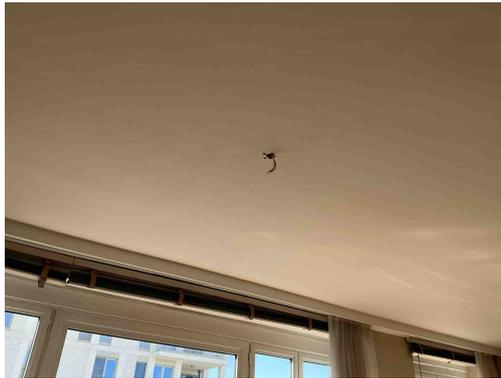
**C26** - De verbindingen zijn niet gebeurd in borden, in aftakdozen, aan de klemmen van contactdozen, schakelaars of in de verlichtingstoestellen (Boek 1: 5.2.6.1).

*Opmerking: Oa woonkamer*
