**Verslag huishoudelijke elektrische installatie op laagspanning en zeer lage spanning****Algemeen:**

Referentie: 011-20260318-03	Datum controle: 18/03/2026
Keurder: 011

Eigenaar: Onbekend	EAN-code: 541448820062162232
Adres installatie: Jan Willemstraat 11, 2830 - Blaasveld	Nummer teller(s): 1SAG1105216199
Distributienetbeheerder installatie: Fluvius	
Datum uitvoering installatie:	<input checked="" type="checkbox"/> Vóór 01/10/1981 <input type="checkbox"/> Tussen 01/10/1981 en 01/06/2020 <input type="checkbox"/> Vanaf 01/06/2020
Type:	<input checked="" type="checkbox"/> Wooneenheid <input type="checkbox"/> Niet-huishoudelijk <input type="checkbox"/> PV <input type="checkbox"/> Batterij <input type="checkbox"/> Laadpaal

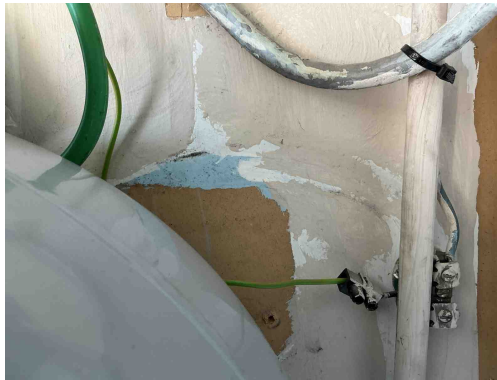
C35 - Er zijn doorverbindingen gemaakt met lusterklemmen; er kon niet aangetoond worden dat deze klemmen geschikt zijn voor de aanwezige spanning, stroom en draadsectie en dat ze "CE" zijn (Boek 1: 1.4.2.1.).

Opmerking: Oa in en rond bord 1

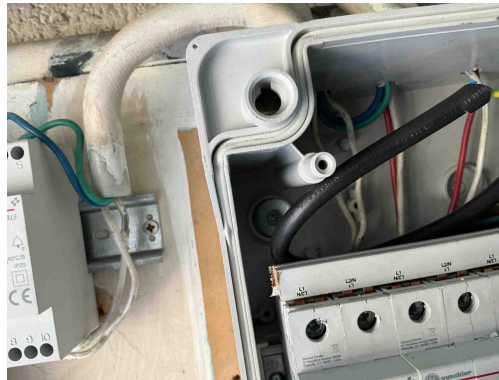
T21 - Het elektrisch materieel is niet geplaatst volgens de voorschriften van de fabrikant/ regels van goed vakmanschap . (Boek 1: 1.4.1.3)

Opmerking: Oa ophangvijzen bord 1

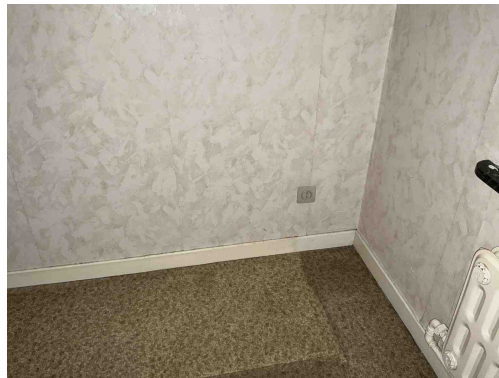
A20 - Er bevindt zich een contactdoos zonder beschermingsgeleider in de elektrische installatie. Deze is niet geplaatst achter een differentieelstroombeschermingsinrichting met grote (max. 30mA) of zeer grote (max. 10mA) gevoeligheid.

Opmerking: Oa keuken, woonkamer, slaapkamers, ..

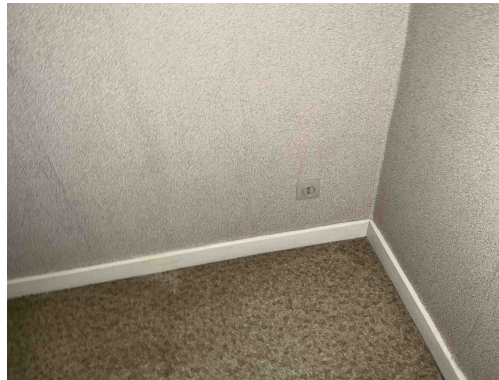
A20 - Er bevindt zich een contactdoos zonder beschermingsgeleider in de elektrische installatie. Deze is niet geplaatst achter een differentieelstroombeschermingsinrichting met grote (max. 30mA) of zeer grote (max. 10mA) gevoeligheid.

Opmerking: Oa keuken, woonkamer, slaapkamers, ..

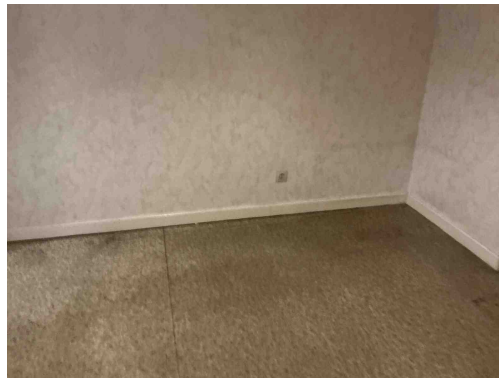
A20 - Er bevindt zich een contactdoos zonder beschermingsgeleider in de elektrische installatie. Deze is niet geplaatst achter een differentieelstroombeschermingsinrichting met grote (max. 30mA) of zeer grote (max. 10mA) gevoeligheid.

Opmerking: Oa keuken, woonkamer, slaapkamers, ..

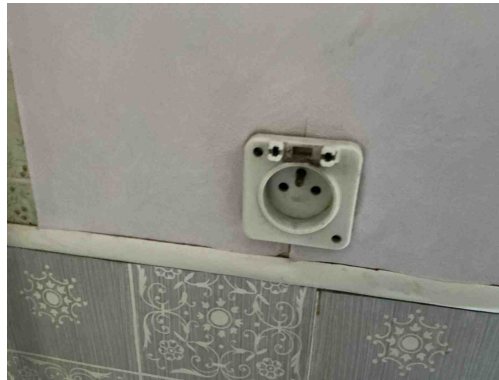
T11 - De contactdozen waarvan de toegekende stroomsterkte maximaal 16A en de toegekende spanning maximaal 250V bedraagt en niet bedoeld zijn voor de voeding van een of meerdere verbruikstoestellen voor een specifiek doel en niet geplaatst zijn in of op schakel- en verdeelborden, beschikken niet of IPXX-D (incl. gemeenschappelijke delen residentieel geheel) (Boek 1: 4.2.2.3/5.3.5.2).

Opmerking: Oa keuken

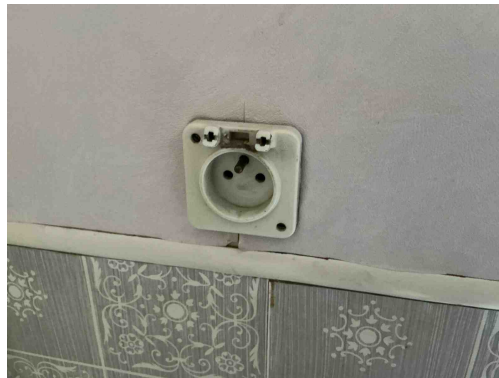
T09 - Bepaalde contactdozen en/of schakelaars zijn beschadigd (Boek 1: 1.4.1.3).

Opmerking: Oa keuken

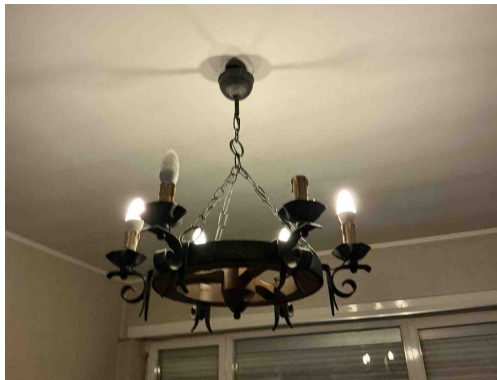
Klasse 0 toestel is niet toegestaan
Opmerking: Oa woonkamer , slaapkamer
