# Asbestinventarisatietest

Lange Lozanastraat 233/1E + 1F, 2018 Antwerpen

Attestnummer : 20260318-000280.000

# Zone 1: Hoofdgebouw

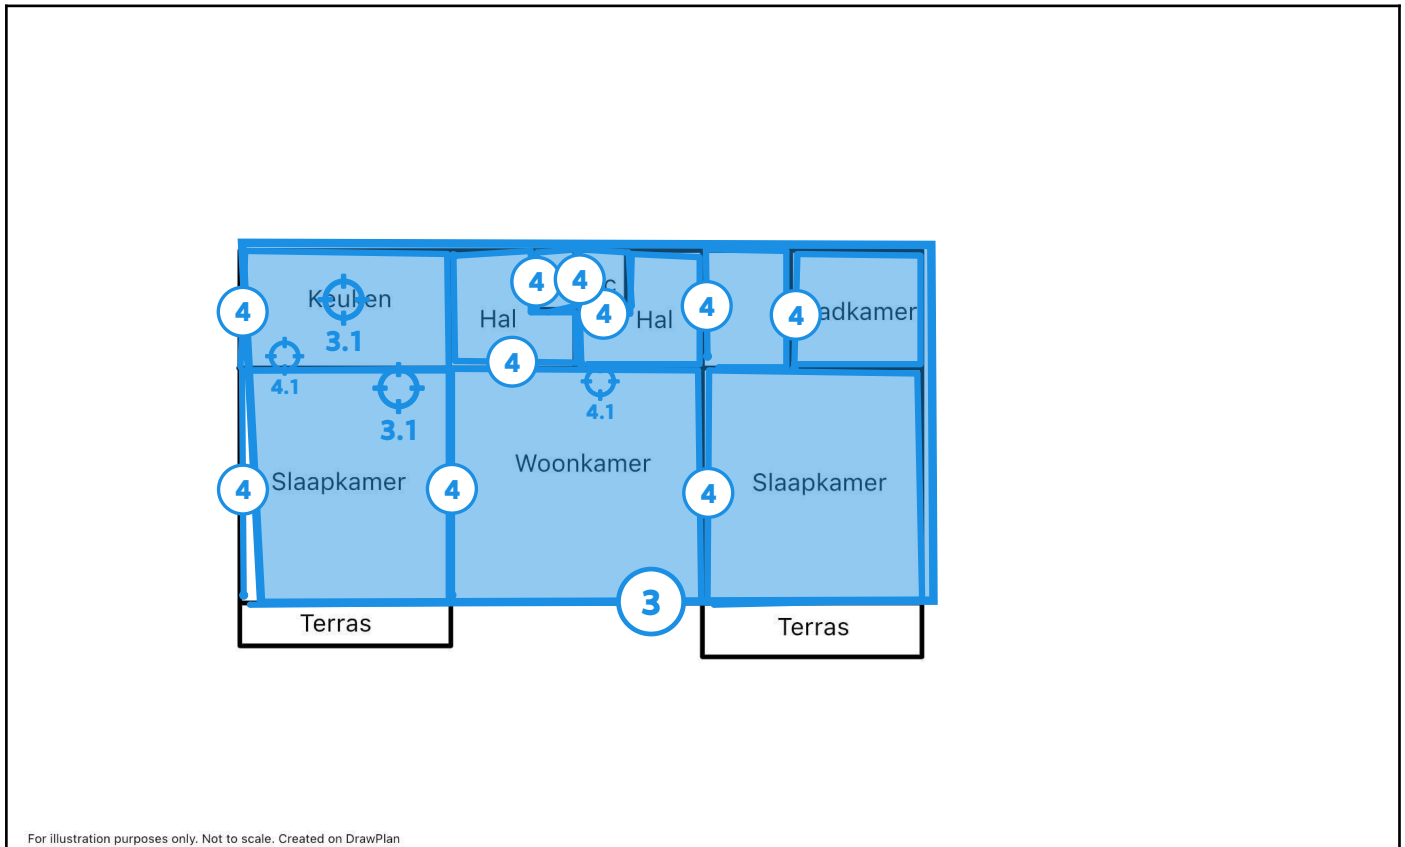
## Plan 1.2: Grondplan appartement wanden en plafonds

Beschrijving	Type	Actie
3. Pleisterwerk plafonds	Geen asbest	-
3.1 Code: MM02 - Pleisterwerken plafonds	Mengmonster	-
4. Pleisterwerk wanden	Geen asbest	-
4.1 Code: MM01 - Pleisterwerken wanden	Mengmonster	-

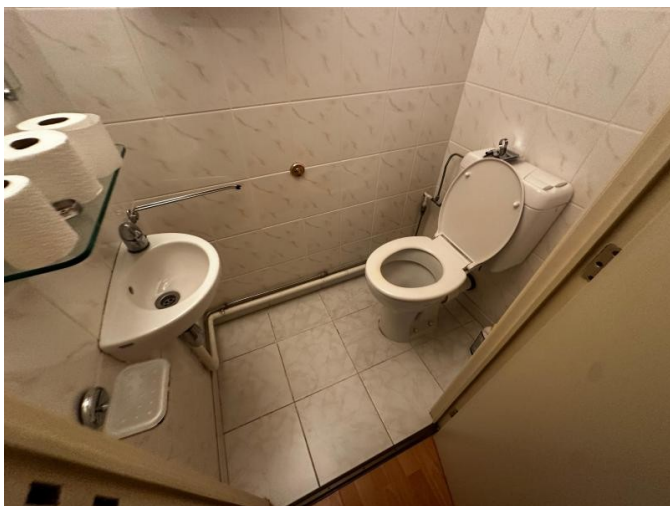
*Situeringfoto*

### Informatie over een materiaal dat de asbestdeskundige niet kan waarnemen of vaststellen

Binnenwanden en/of plafonds afgewerkt met een intacte laag faiencetegels zonder zichtbare beschadigingen. Inspectie van de onderliggende lijm laag is niet mogelijk zonder uitbreiding naar een destructief onderzoek.

Basis voor advies	Beoordeling op basis van expertise, zonder een vaststelling door de asbestdeskundige.
-------------------	---

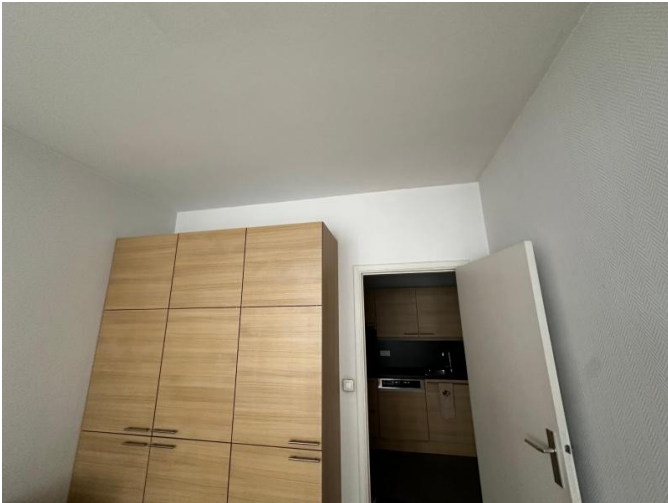
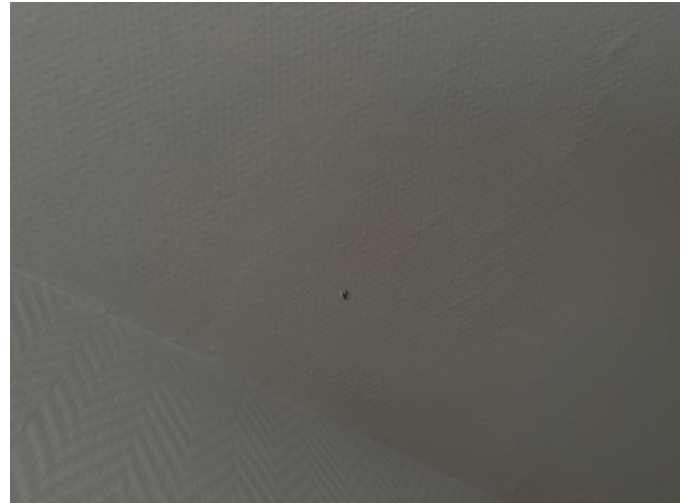
## Fiche 3: Pleisterwerk plafonds

Geen asbest

#	Type	Referentie	Resultaat
3.1	Mengmonster	MM02 - Pleisterwerken plafonds	Geen asbest

<b>Beschrijving</b>	Pleisterwerk plafonds
<b>Omgeving</b>	Binnen
<b>Primaire drager</b>	Plafond
<b>Bindmiddel van materiaal</b>	Gips - kalk
<b>Gebondenheid op basis van bindmiddel</b>	Niet-hechtgebonden
<b>Hoeveelheid (oppervlakte - dikte - aantal)</b>	• 110,00 m <sup>2</sup> - 1,00 cm - 1 stuk
<b>Totaal volume</b>	1,10 m <sup>3</sup>
<b>Identificatiemethode</b>	Een monstername door de asbestdeskundige met laboanalyse door een asbestlabo.
<b>Destructieve handeling voor identificatie</b>	Nee
<b>Opmerking</b>	De hoeveelheid is een zo nauwkeurig mogelijke opmeting. Hieraan kunnen evenwel geen rechten worden ontleend. Waar mogelijk, wordt staalname uitgevoerd conform het inspectieprotocol: in een droge ruimte zoals een slaapkamer, in een natte ruimte zoals een keuken of badkamer. In het appartement is geen traphal en stookruimte aanwezig. Bijgevolg werd hier geen staal genomen.

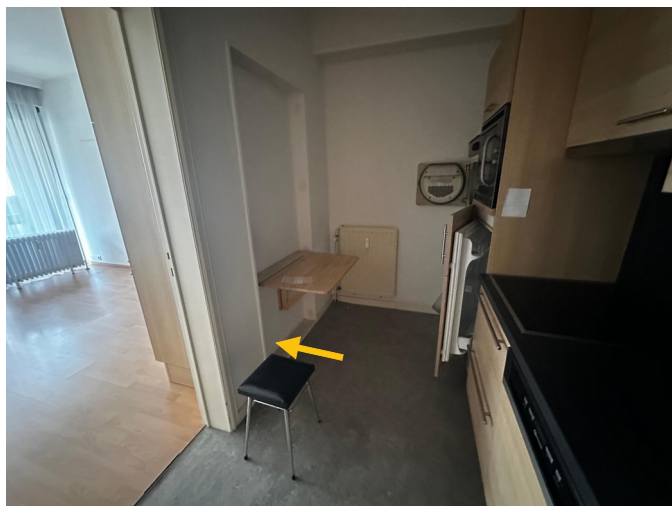
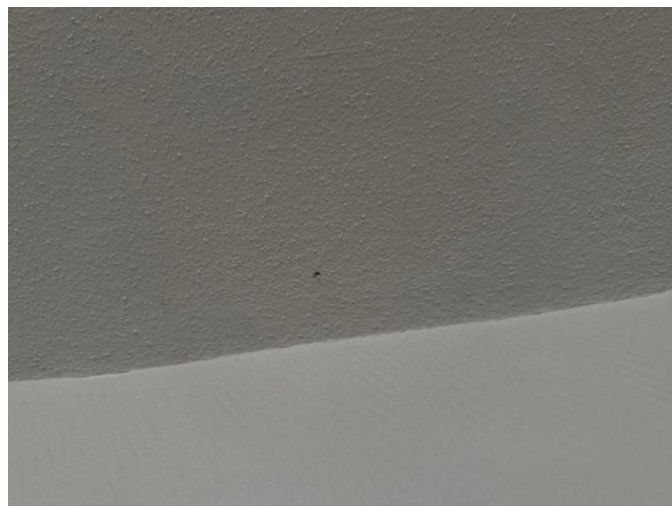
## Fiche 4: Pleisterwerk wanden

Geen asbest

#	Type	Referentie	Resultaat
4.1	Mengmonster	MM01 - Pleisterwerken wanden	Geen asbest

<b>Beschrijving</b>	Pleisterwerk wanden
<b>Omgeving</b>	Binnen
<b>Primaire drager</b>	Binnenwand
<b>Bindmiddel van materiaal</b>	Gips - kalk
<b>Gebondenheid op basis van bindmiddel</b>	Niet-hechtgebonden
<b>Hoeveelheid (oppervlakte - dikte - aantal)</b>	• 300,00 m <sup>2</sup> - 1,00 cm - 1 stuk
<b>Totaal volume</b>	3,00 m <sup>3</sup>
<b>Identificatiemethode</b>	Een monstername door de asbestdeskundige met laboanalyse door een asbestlabo.
<b>Destructieve handeling voor identificatie</b>	Nee
<b>Opmerking</b>	De hoeveelheid is een zo nauwkeurig mogelijke opmeting. Hieraan kunnen evenwel geen rechten worden ontleend. Waar mogelijk, wordt staalname uitgevoerd conform het inspectieprotocol: in een droge ruimte zoals een slaapkamer, in een natte ruimte zoals een keuken of badkamer. In het appartement is geen traphal en stookruimte aanwezig. Bijgevolg werd hier geen staal genomen.

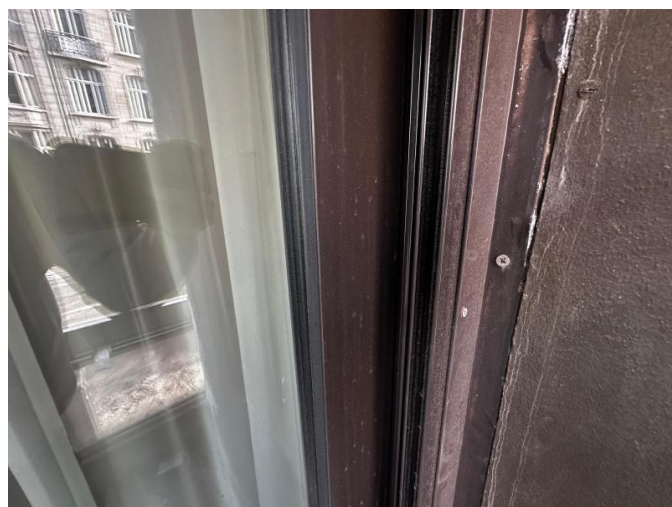
### Fiche 5: Kit aan de ramen

Beschrijving	Notitie	Terug te vinden op plannen
Fiche 5: Kit aan de ramen	De kit aan de ramen is niet asbestverdacht. Het gaat om niet asbestverdachte silicone.	Plan 1.1: Grondplan appartement
