# Asbestinventarisatetest

Herentalsstraat 15/2, 2300 Turnhout

Attestnummer : 20230904-000140.000

## Zone 1: Hoofdgebouw

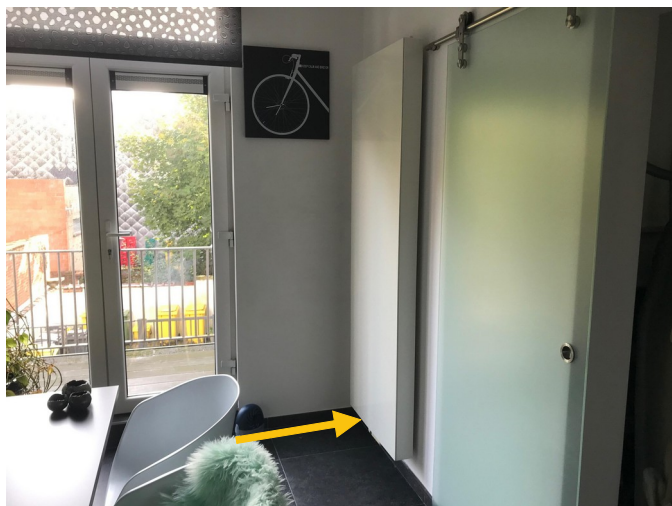
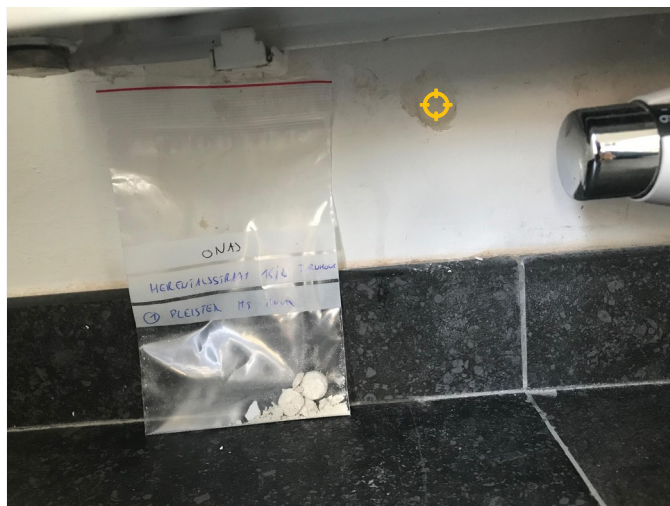
## Fiche 2: Pleister Mengstaal Muur

Geen asbest

Overzichtsfoto

Detailfoto

| Beschrijving | Pleister Mengstaal Muur |
| Bindmiddel van materiaal | Gips - kalk |

| Gebondenheid op basis van bindmiddel | Niet-hechtgebonden |
| Hoeveelheid (oppervlakte - dikte - aantal) | <ul style="list-style-type: none"> <li>• 82,00 m<sup>2</sup> - 1,00 cm - 1 stuk</li> </ul> |
