Asbestinventarisatetest

Overwinningstraat 12, 2850 Boom

Attestnummer : 20260215-000163.000

Uitgegeven op : 15.02.2026

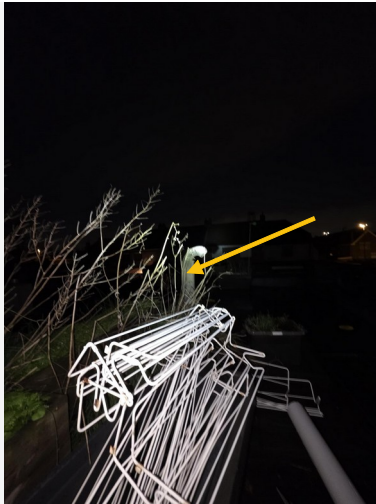
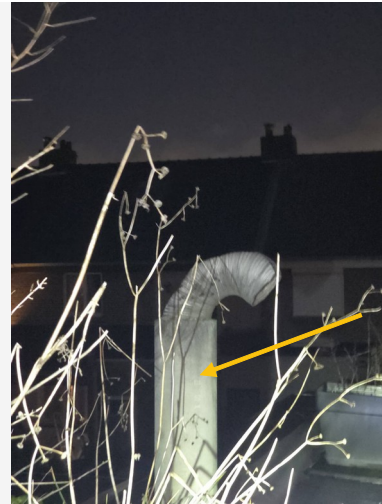
Overzichtsfoto

Detailfoto

Het asbestmateriaal valt onder de mijlpaal van 2040.

Eindbeoordeling materiaalrisico	Laag materiaalrisico en/of verlaagde kans op vezelvrijgave
---------------------------------	--

Gebondenheid	Categorie 1: hechtgebonden in oorsprong
Asbestsoort (vezeltype)	Crocidoliet aanwezig
Asbestconcentratie	Laag (< 50%)
Afschermingsgraad van het gehele materiaal	Geheel of deels vrij aan de buitenlucht
Toestand van het materiaal	Licht beschadigd, licht verweerd. Intact calciumsilicaatmateriaal of categorie III 'gebondenheid'

Beschrijving	Asbestcement (buis, schoorsteen)
Omgeving	Buiten
Primaire drager	Schuin dak
Asbestmateriaal	Buis, koker, leiding, pijp, doorvoer
Bindmiddel van asbestmateriaal	Cement
Gebondenheid op basis van bindmiddel	Hecht
Hoeveelheid (lengte - omtrek - dikte - aantal)	<ul style="list-style-type: none">• 1,50 m - 50,00 cm - 1,00 cm - 1 stuk
Totaal volume	0,008 m ³
Eenvoudig bereikbaar	Ja
Bevestigingswijze	<ul style="list-style-type: none">• Geklemd
Identificatiemethode	<p>De asbestdeskundige beoordeelt het materiaal als asbestverdacht en dus asbesthoudend, en dit zonder monsternamen.</p> <p>Motivatie: De opdrachtgever weigert om het materiaal te laten bemonsteren.</p>
Destructieve handeling voor identificatie	Nee
Opmerking	De hoeveelheid is een schatting en is niet mogelijk precies op te meten op een veilige manier in kader van niet-destructief onderzoek.

- Zorg voor een veilig beheer. Vermijd het beschadigen van het asbestmateriaal. Controleer de toestand jaarlijks op wijzigingen.

- Eenvoudige handelingen: mag via doe-het-zelf of door werknemer(s) met opleidingsattest eenvoudige handelingen
Dit is een hechtgebonden toepassing van asbest. Deze hechtgebonden toepassing mag u zelf verwijderen als particulier. Methode: 1) Goed bevochtigen. 2) Dubbel verpakken 3) Wegvoeren naar een hiervoor bestemd container(park). Persoonlijke beschermingsmiddelen: 1) Mondmasker FFP-3 2) Type 5/6 overall 3) (Latex) Wegwerp handschoenen.
- Eenvoudige handelingen: enkel door erkend asbestverwijderaar
Dit hechtgebonden materiaal zou te groot kunnen zijn om zonder beschadiging te verwijderen door niet-deskundige personen. Ook is het afval zeer omvangrijk en niet praktisch en veilig af te voeren zonder geschikt gereedschap en/of voertuig.

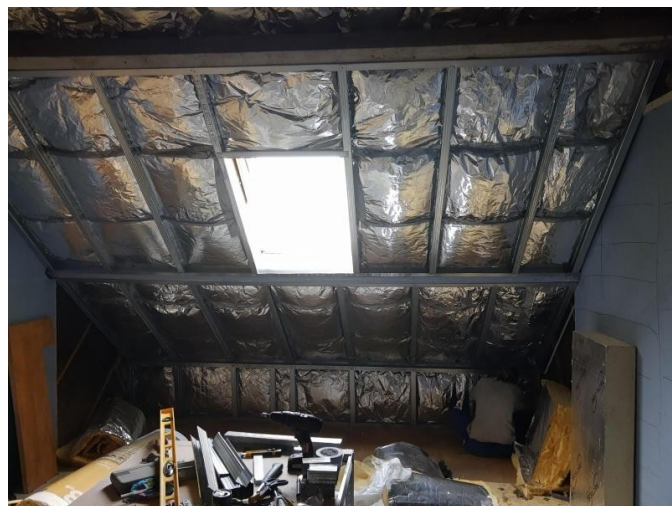
Fiche 3: VA 5. Materialen onderdak (niet-verdacht)

Situeringfoto

Detailfoto

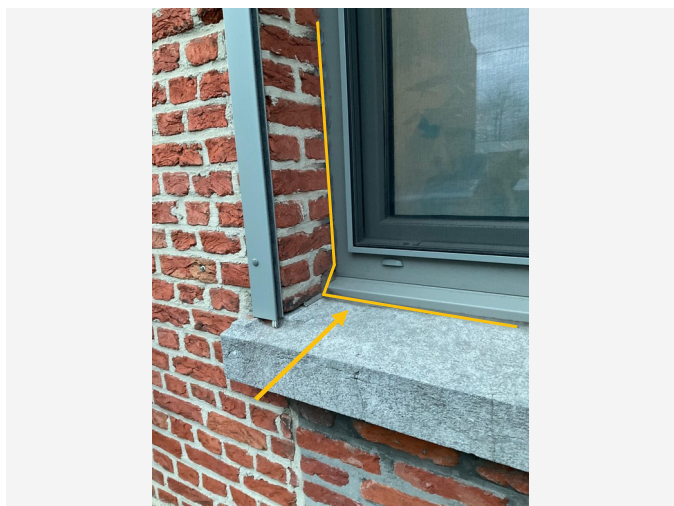
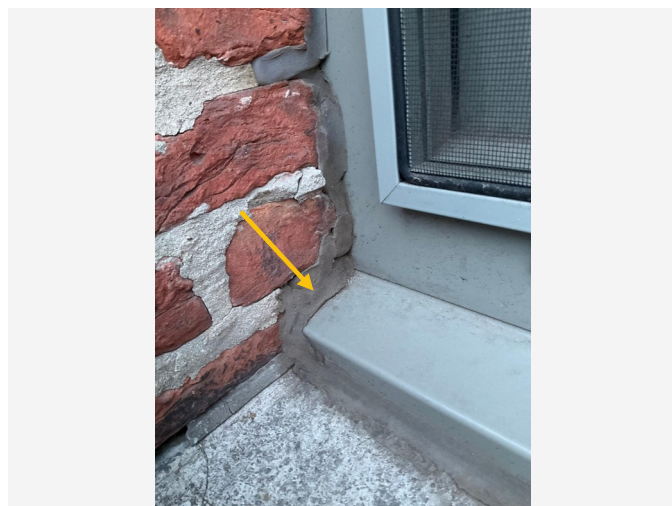
Fiche 4: VA 1. Afdichtingsmateriaal (mastiek, kit) aan schrijnwerk

Situeringfoto

Detailfoto

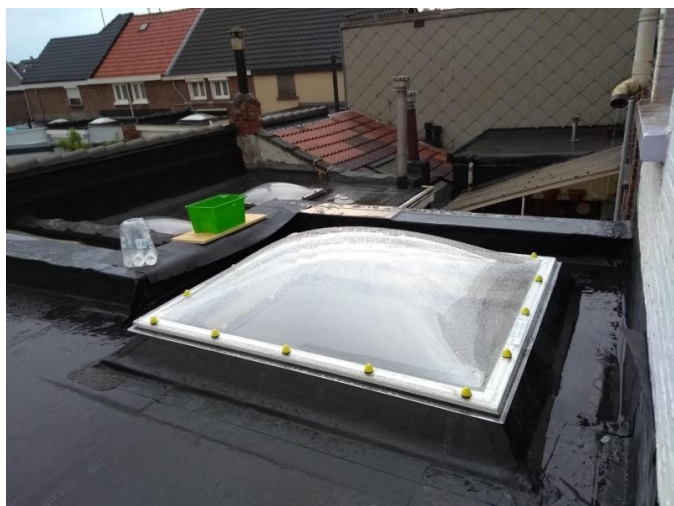
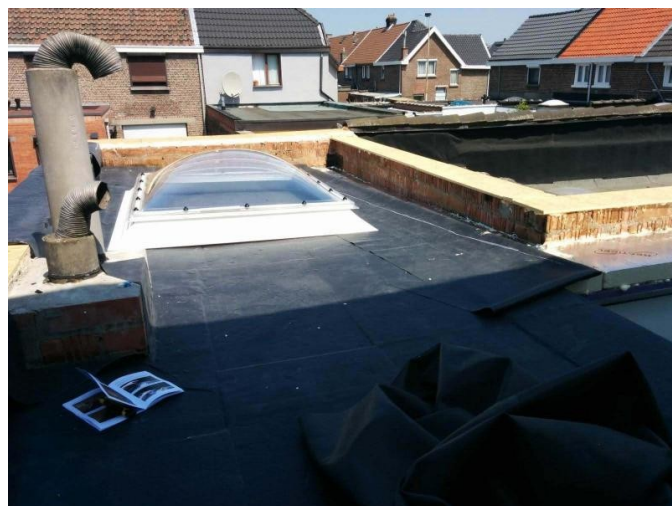
Fiche 5: EPDM platdak

Situeringfoto

Detailfoto
