**Verslag huishoudelijke elektrische installatie op laagspanning en zeer lage spanning****Algemeen:**

Referentie: 005-20260305-02	Datum controle: 05/03/2026
Keurder: 005

Eigenaar: Onbekend	EAN-code: 541449206000262612
Adres installatie: Kanaalstraat 97, 3920 - Lommel	Nummer teller(s): Lgz0474333963
	Distributienetbeheerder installatie: Fluvius
Datum uitvoering installatie:	<input type="checkbox"/> Vóór 01/10/1981 <input checked="" type="checkbox"/> Tussen 01/10/1981 en 01/06/2020 <input type="checkbox"/> Vanaf 01/06/2020
Type:	<input checked="" type="checkbox"/> Woonenheid <input type="checkbox"/> Niet-huishoudelijk <input checked="" type="checkbox"/> PV <input type="checkbox"/> Batterij <input type="checkbox"/> Laadpaal

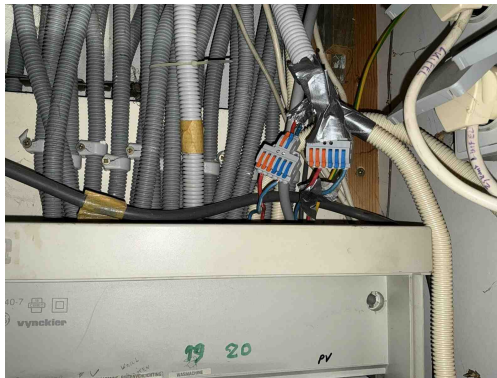
C26 - De verbindingen zijn niet gebeurd in borden, in aftakdozen, aan de klemmen van contactdozen, schakelaars of in de verlichtingstoestellen (Boek 1: 5.2.6.1).

Opmerking: Verdeelbord

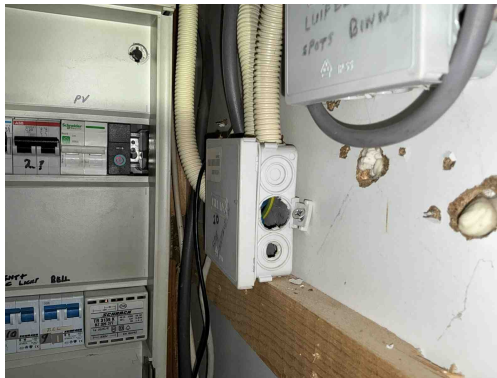
T02 - Gevaar voor rechtstreekse aanraking: genaakbare delen onder spanning (Boek 1: 4.2.2).

Opmerking: Aftakdoos is niet ipxx-b (verdeelbord)

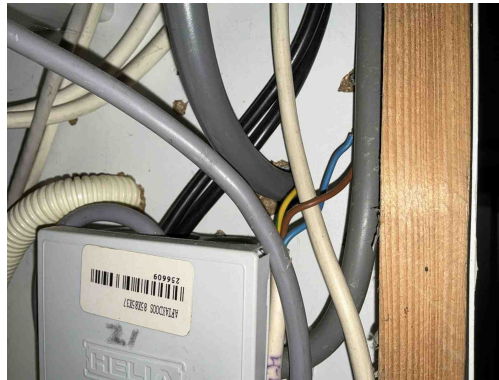
C21 - Het gebruik van geleiders van het type VOB, zonder bijkomende afscherming is niet toegestaan (Boek 1: 5.2.9.6).
Opmerking: Verdeelbord

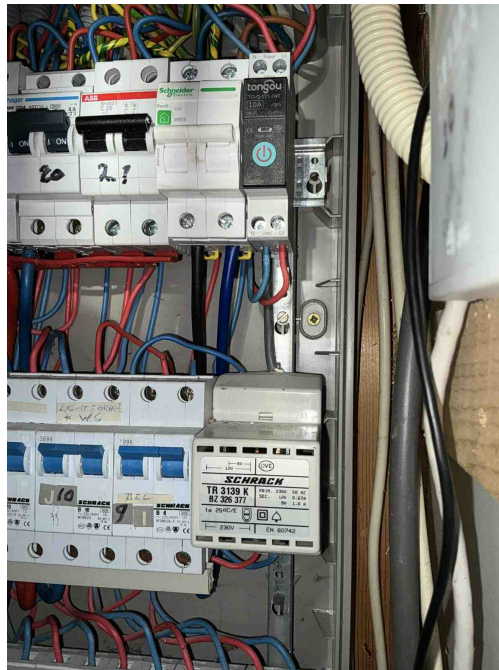
T21 - Het elektrisch materieel is niet geplaatst volgens de voorschriften van de fabrikant/ regels van goed vakmanschap . (Boek 1: 1.4.1.3)
Opmerking: Bord 1, lamp hal, badkamer

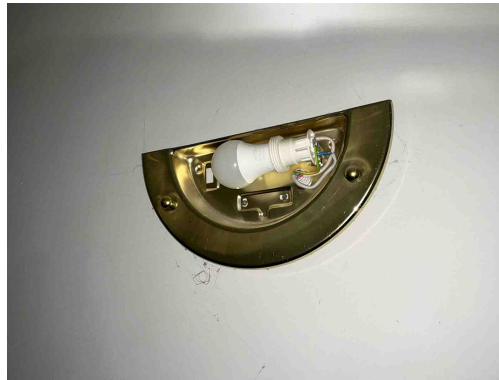
T21 - Het elektrisch materieel is niet geplaatst volgens de voorschriften van de fabrikant/ regels van goed vakmanschap . (Boek 1: 1.4.1.3)

Opmerking: Bord 1, lamp hal, badkamer

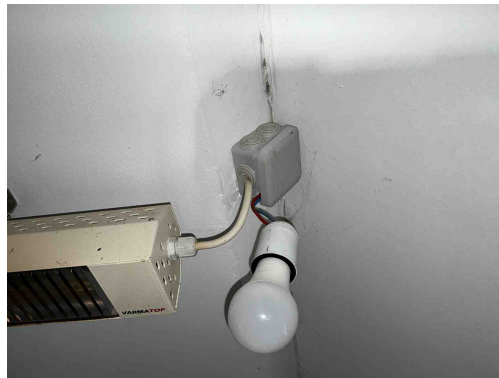
T21 - Het elektrisch materieel is niet geplaatst volgens de voorschriften van de fabrikant/ regels van goed vakmanschap . (Boek 1: 1.4.1.3)

Opmerking: Bord 1, lamp hal, badkamer

T23 - Het elektrisch materiaal is beschadigd. (Boek 1: 1.4.1.3).

Opmerking: Aftakdoos badkamer

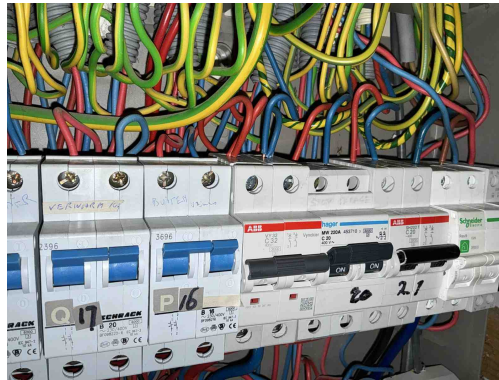
B24 - De sectie van de interne bekabeling van het elektrisch bord is niet aangepast aan de te verwachten stroom (Boek 1: 4.4.1.1/4.4.1.2).

Opmerking: Automaat C25 en C32

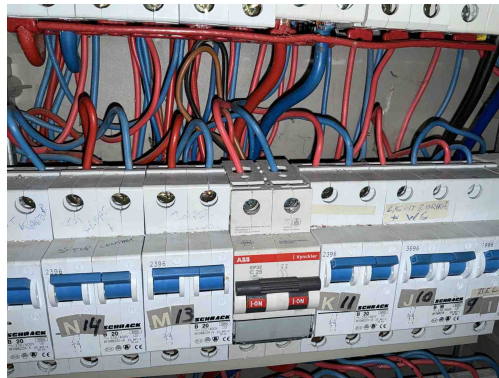
B24 - De sectie van de interne bekabeling van het elektrisch bord is niet aangepast aan de te verwachten stroom (Boek 1: 4.4.1.1/4.4.1.2).

Opmerking: Automaat C25 en C32

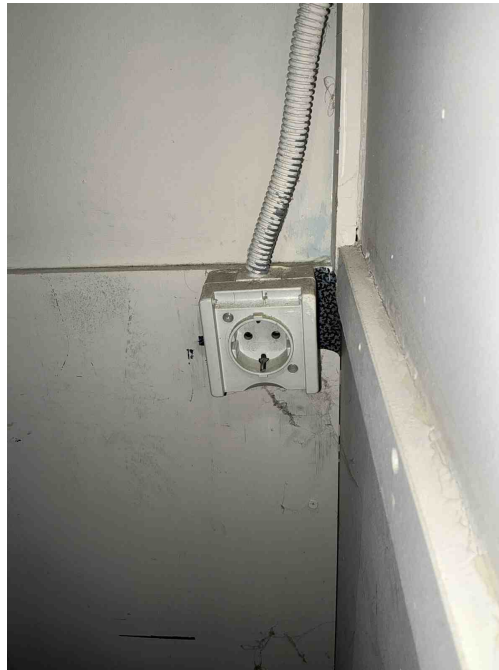
T09 - Bepaalde contactdozen en/of schakelaars zijn beschadigd (Boek 1: 1.4.1.3).
Opmerking: Studio

T03 - Contactdozen met randaarding zijn niet toegelaten in huishoudelijke installaties en in niet huishoudelijke installaties zonder BA4/BA5 personeel (Boek 1: 5.3.5.2).
Opmerking: Studio
