**Verslag huishoudelijke elektrische installatie op laagspanning en zeer lage spanning****Algemeen:**

Referentie: 011-20260320-01	Datum controle: 20/03/2026
Keurder: 011

Eigenaar: Louisa Cools	EAN-code: 541448820058155859
Adres installatie: Berkenlaan 2, 2880 - Bornem	Nummer teller(s): 1SAG100821739
	Distributienetbeheerder installatie: Fluvius
Datum uitvoering installatie: <input checked="" type="checkbox"/> Vóór 01/10/1981 <input type="checkbox"/> Tussen 01/10/1981 en 01/06/2020 <input type="checkbox"/> Vanaf 01/06/2020	
Type: <input checked="" type="checkbox"/> Woonenheid <input type="checkbox"/> Niet-huishoudelijk <input type="checkbox"/> PV <input type="checkbox"/> Batterij <input type="checkbox"/> Laadpaal

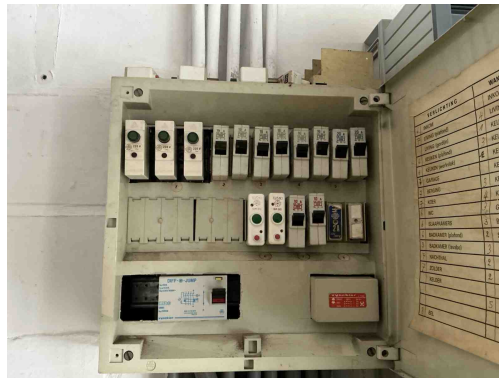
B17 - De voedingsspanning is niet op elk bord vermeld (Boek 1: 3.1.3.3).
Opmerking: Oa bord 1

B06 - Het elektrisch verdeelbord heeft niet de minimale beschermingsgraad IPXX-B in een gewone ruimte (Boek 1: 4.2.2.3).
Opmerking: Oa bord 1

D08 - De nodige markeringen op de beveiligingstoestellen ontbreken of zijn onleesbaar (Boek 1: 5.3.5.5).
Opmerking: Oa bord 1

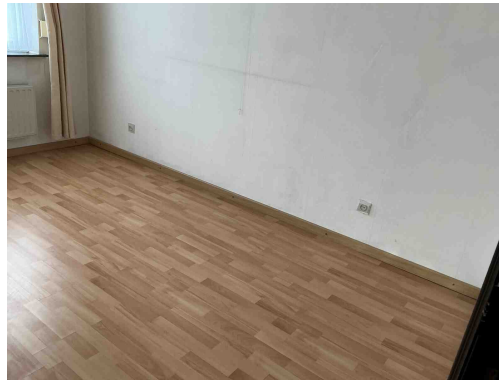
T11 - De contactdozen waarvan de toegekende stroomsterkte maximaal 16A en de toegekende spanning maximaal 250V bedraagt en niet bedoeld zijn voor de voeding van een of meerdere verbruikstoestellen voor een specifiek doel en niet geplaatst zijn in of op schakel- en verdeelborden, beschikken niet of IPXX-D (incl. gemeenschappelijke delen residentieel geheel) (Boek 1: 4.2.2.3/5.3.5.2).

Opmerking: Oa woonkamer , slaapkamers , hal

A20 - Er bevindt zich een contactdoos zonder beschermingsgeleider in de elektrische installatie. Deze is niet geplaatst achter een differentieelstroombeschermingsinrichting met grote (max. 30mA) of zeer grote (max. 10mA) gevoeligheid.
