**Asbestattest (OVAM)****Datum keuring:** 30/10/2025  
**Inspecteur:** Eray Acar**Mentor:****Datum verslag:** 02/11/2025  
**ID-label:****Klantreferentie:****Plaats van het onderzoek**Straatnaam Te Couwelaarlei  
Huisnummer 103  
Busnummer 0903  
Postcode 2100  
Gemeente Deurne  
Land België**Eigenaar**Naam ROOSE-GEERTS (Vastgoed 03)  
Straatnaam Te Couwelaarlei  
Huisnummer 103  
Busnummer 0903  
Postcode 2100  
Gemeente Deurne  
Land België**Opdrachtgever**Naam contactpersoon van Thiel Joanita  
Telefoon +32472886821  
Gsm nr. (SMS) +32472886821**Installateur**Naam /  
BTW nr. /  
Telefoonnummer /  
E-mail /**Kon de inspectie volledig uitgevoerd worden:** Ja**Bouwjaar van het gebouw:** 1962**OVAM referentie:** 113BKMJT**NOTA'S**

# Asbestinventarisatetest

Te Couwelaarlei 103/0903, 2100 Antwerpen

Attestnummer : 20251102-000205.001

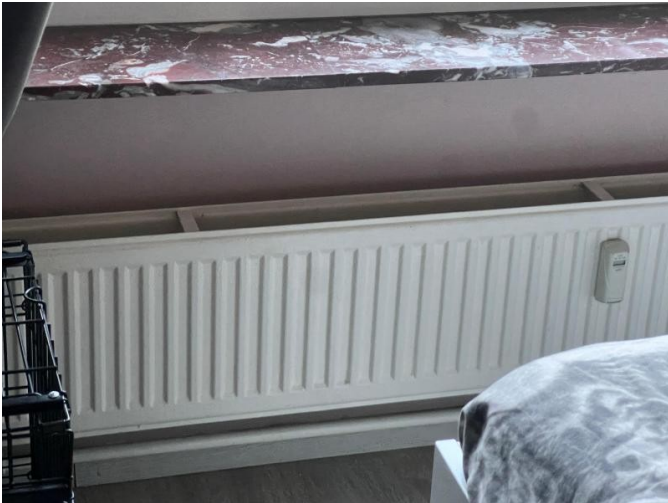
Overzichtsfoto

Geen asbest

| <b>Beschrijving</b> | Pleisterwerk binnenwanden |
| <b>Omgeving</b> | Binnen |
| <b>Primaire drager</b> | Binnenwand |
| <b>Bindmiddel van materiaal</b> | Gips - kalk |
| <b>Hoeveelheid (oppervlakte - dikte - aantal)</b> | • 70,00 m <sup>2</sup> - 2,00 cm - 1 stuk |

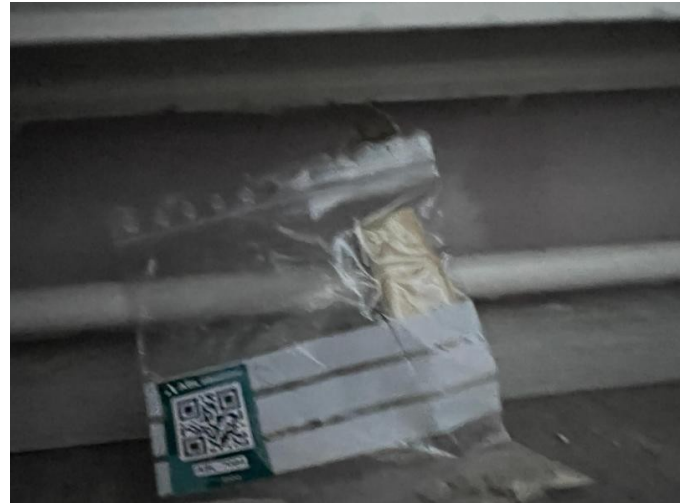
Detailfoto

Geen asbest

| # | Type | Referentie | Resultaat |
|---|---|---|---|
| 1.1 | Mengmonster | 1 | Geen asbest |
