# Asbestinventarisatetest

Langelostraat 111, 3212 Lubbeek

Attestnummer : 20230108-000123.000

Uitgegeven op : 08.01.2023

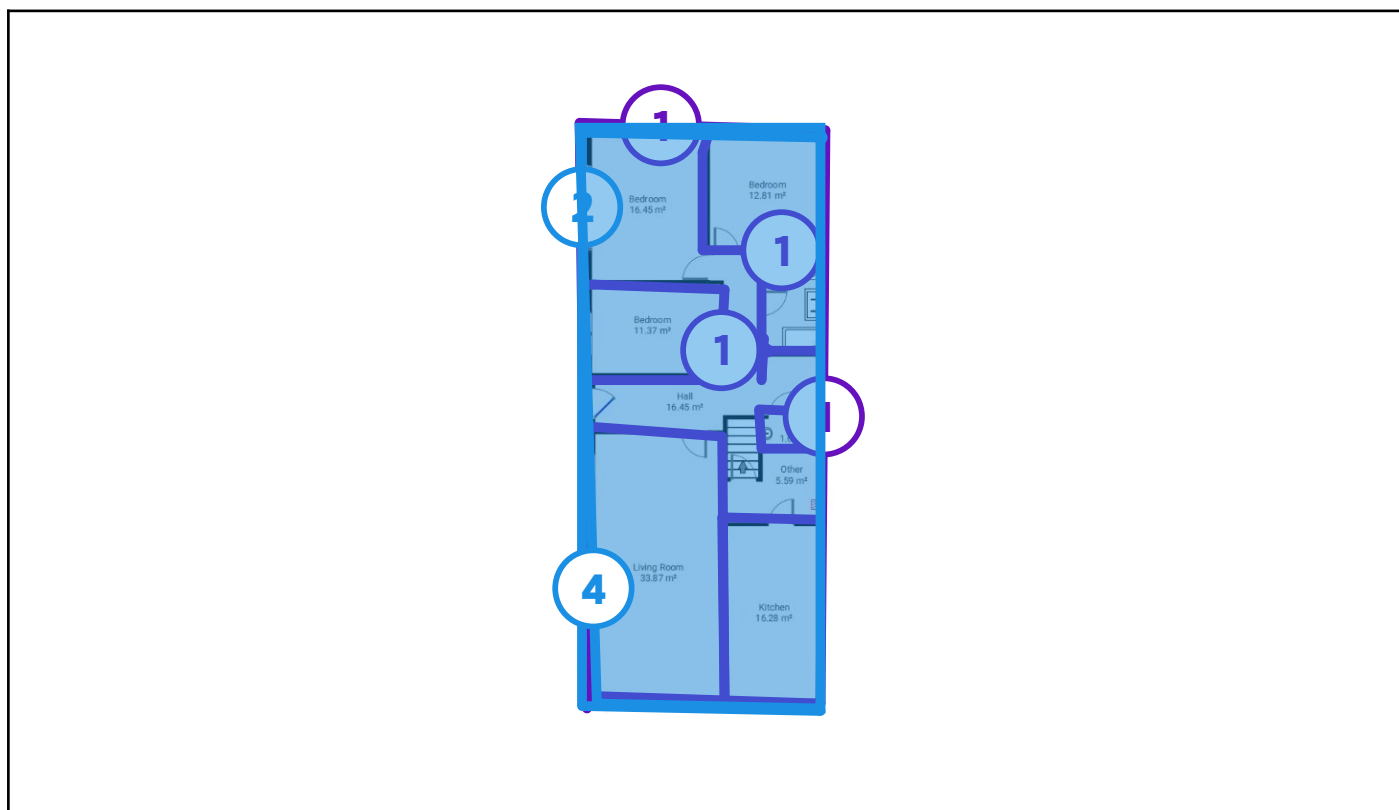
## Plan 1.1: Woning V+0

Beschrijving	Type	Actie
1. Gyproc wanden en plafonds	Advies	-
2. Crepi buitenschil woning	Geen asbest	-
4. Roofing plat dak	Geen asbest	-

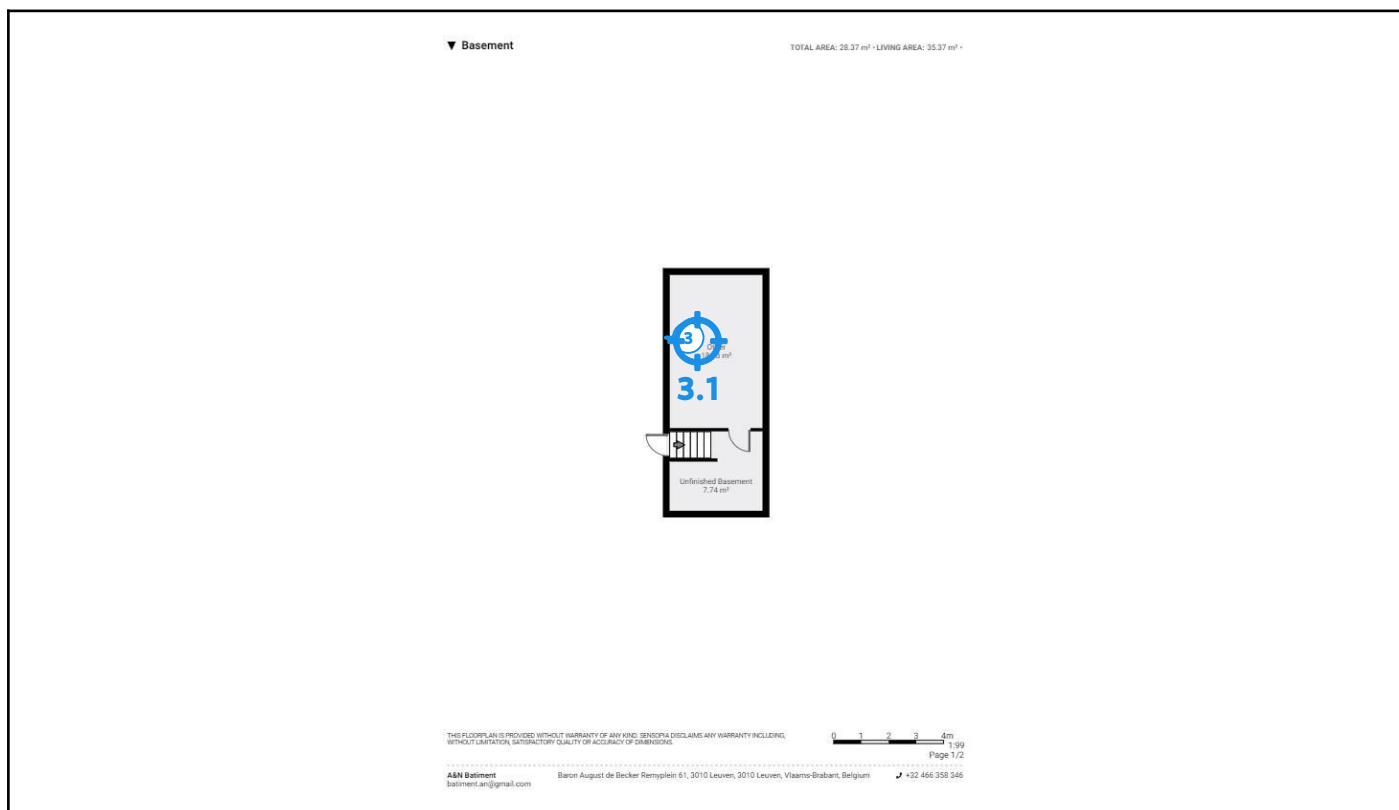
# Plan 1.2: Woning V-1

Beschrijving	Type	Actie
3. Buisisolatie kelder	Geen asbest	-
3.1 Code: MM01	Puntmonster	-

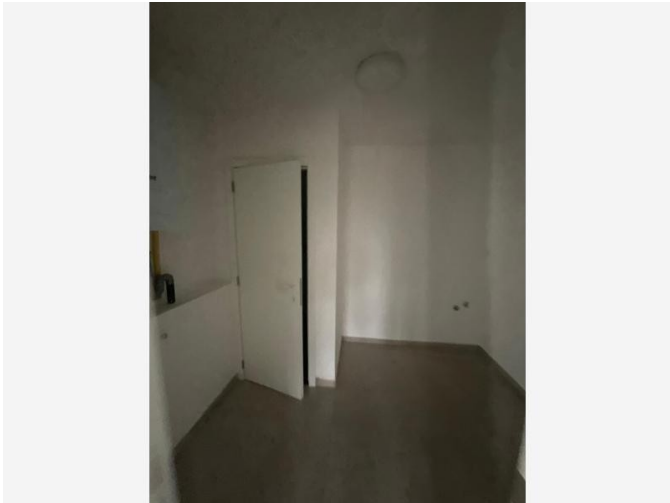
Vrije foto

De binnenmuren en plafonds betreffen recent aangebrachte, geschilderde, Gyproc platen.

Ondanks totaalrenovatie zijn er mogelijks nog restanten van (asbestverdacht) pleisterwerk achter de gipsplaten aanwezig. Dit valt buiten de scope van het asbestattest.

Identificatiemethode	Vaststelling & expertise (niet-asbestverdacht)
Primaire drager	Binnenwand
(Asbest)materiaal	In-situ afwerkingslagen - Pleisterwerk (wand, plafond, ...)
Bindmiddel	Gips - kalk
Gebondenheid bindmiddel	Niet-hechtgebonden

Geen asbest

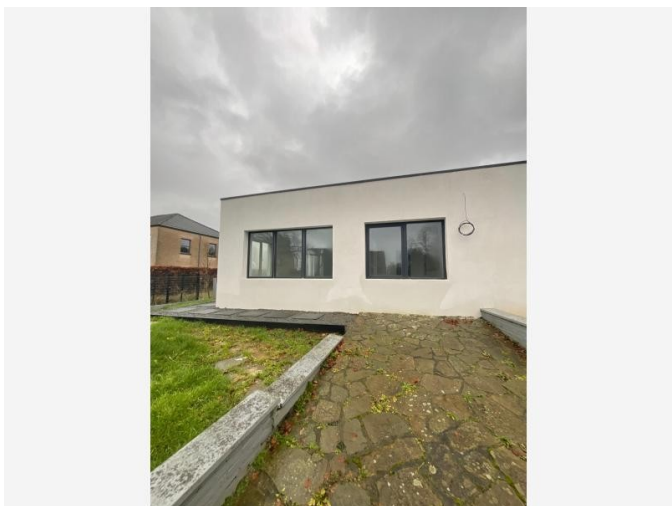
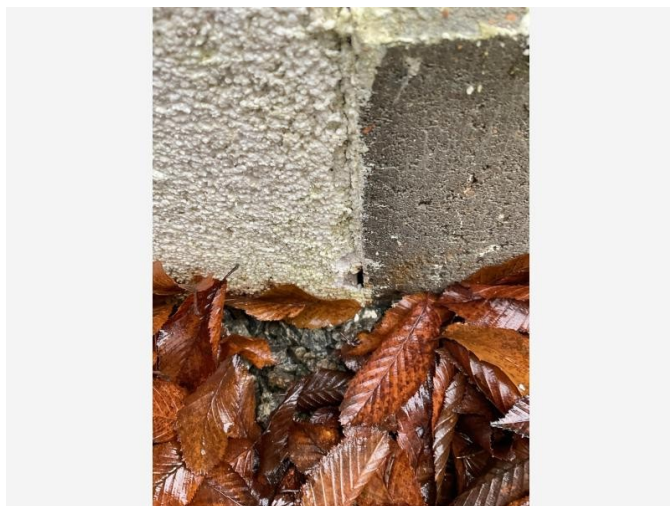
## Fiche 2: Crepi buitenschil woning

### Conclusie

Geen asbest

Beschrijving	Crepi buitenschil woning
Omgeving	Buiten
Primaire drager	Wand buitenschil
Bindmiddel van materiaal	Gips - kalk
Gebondenheid op basis van bindmiddel	Niet-hechtgebonden
Identificatiemethode	Vaststelling met bewijsdocument, zonder monstername
Destructieve handeling voor identificatie	Nee

Extrapolatie van genomen materiaal monsters: Langelostraat 113 - 3212 Lubbeek.

Betreft: heterogene, in-situ aangebrachte materialen binnen éénzelfde gebouw.

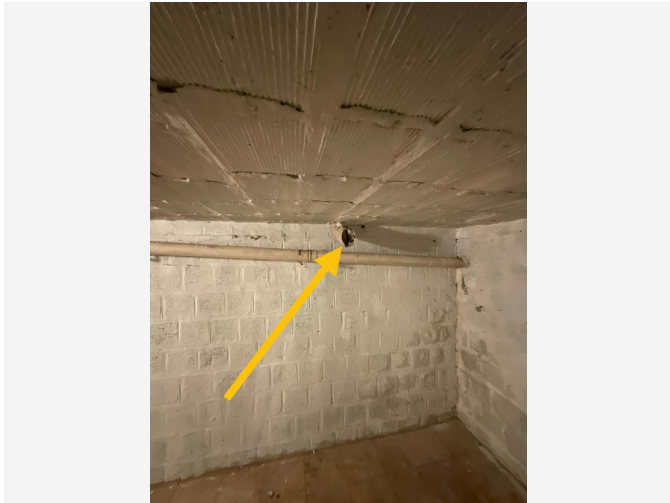
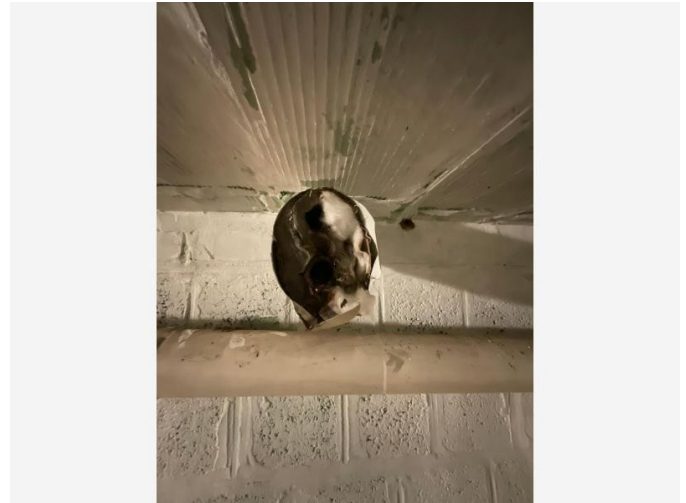
## Conclusie

Geen asbest

#	Type	Referentie	Resultaat
3.1	Puntmonster	MM01	Geen asbest

Beschrijving	Buisisolatie kelder
Omgeving	Binnen
Primaire drager	Ruimteverwarming
Bindmiddel van materiaal	Gips - kalk

<b>Gebondenheid op basis van bindmiddel</b>	Niet-hechtgebonden
<b>Hoeveelheid (lengte - omtrek - dikte - aantal)</b>	<ul style="list-style-type: none"><li>• 0,30 m - 15,00 cm - 5,00 cm - 1 stuk</li></ul>
<b>Totaal volume</b>	0,002 m <sup>3</sup>
<b>Identificatiemethode</b>	Vaststelling met monstername
<b>Destructieve handeling voor identificatie</b>	Nee

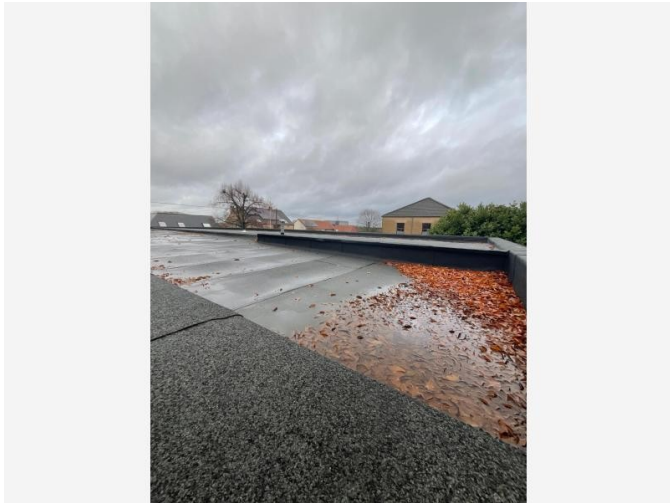
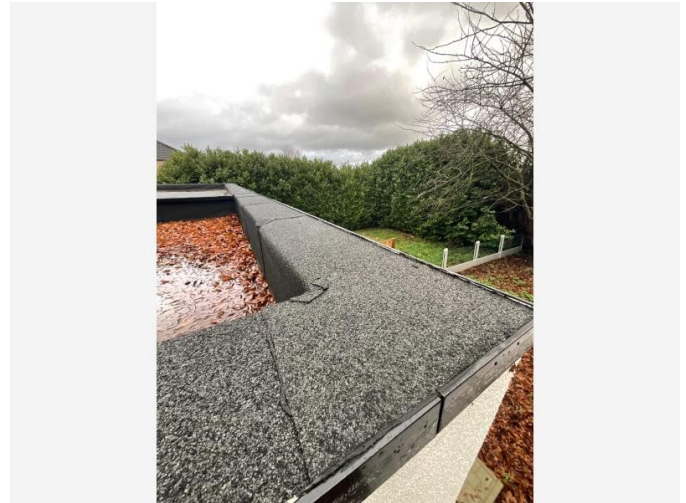
## Conclusie

Geen asbest

Beschrijving	Roofing plat dak
Omgeving	Buiten
Primaire drager	Plat dak
Bindmiddel van materiaal	Bitumen (roofing, teer, asfalt)
Gebondenheid op basis van bindmiddel	Hecht
Identificatiemethode	Vaststelling met bewijsdocument, zonder monsternamen
Destructieve handeling voor identificatie	Nee

Extrapolatie van genomen materiaal monsters: Langelostraat 113 - 3212 Lubbeek.

Betreft: heterogene, in-situ aangebrachte materialen binnen éénzelfde gebouw.
