Keuringsverslag van een elektrische laagspanning- en zeer lage spanningsinstallatie

NIET CONFORM

Datum keuring: 23/06/2025

Controlebezoek van een oude huishoudelijke elektrische installatie van een wooneenheid bij verkoop op vraag van de verkoper volgens (KB 08/09/2019) - AREI Boek 1- 8.4.2. en 8.2.1. en 4.2.4.3.

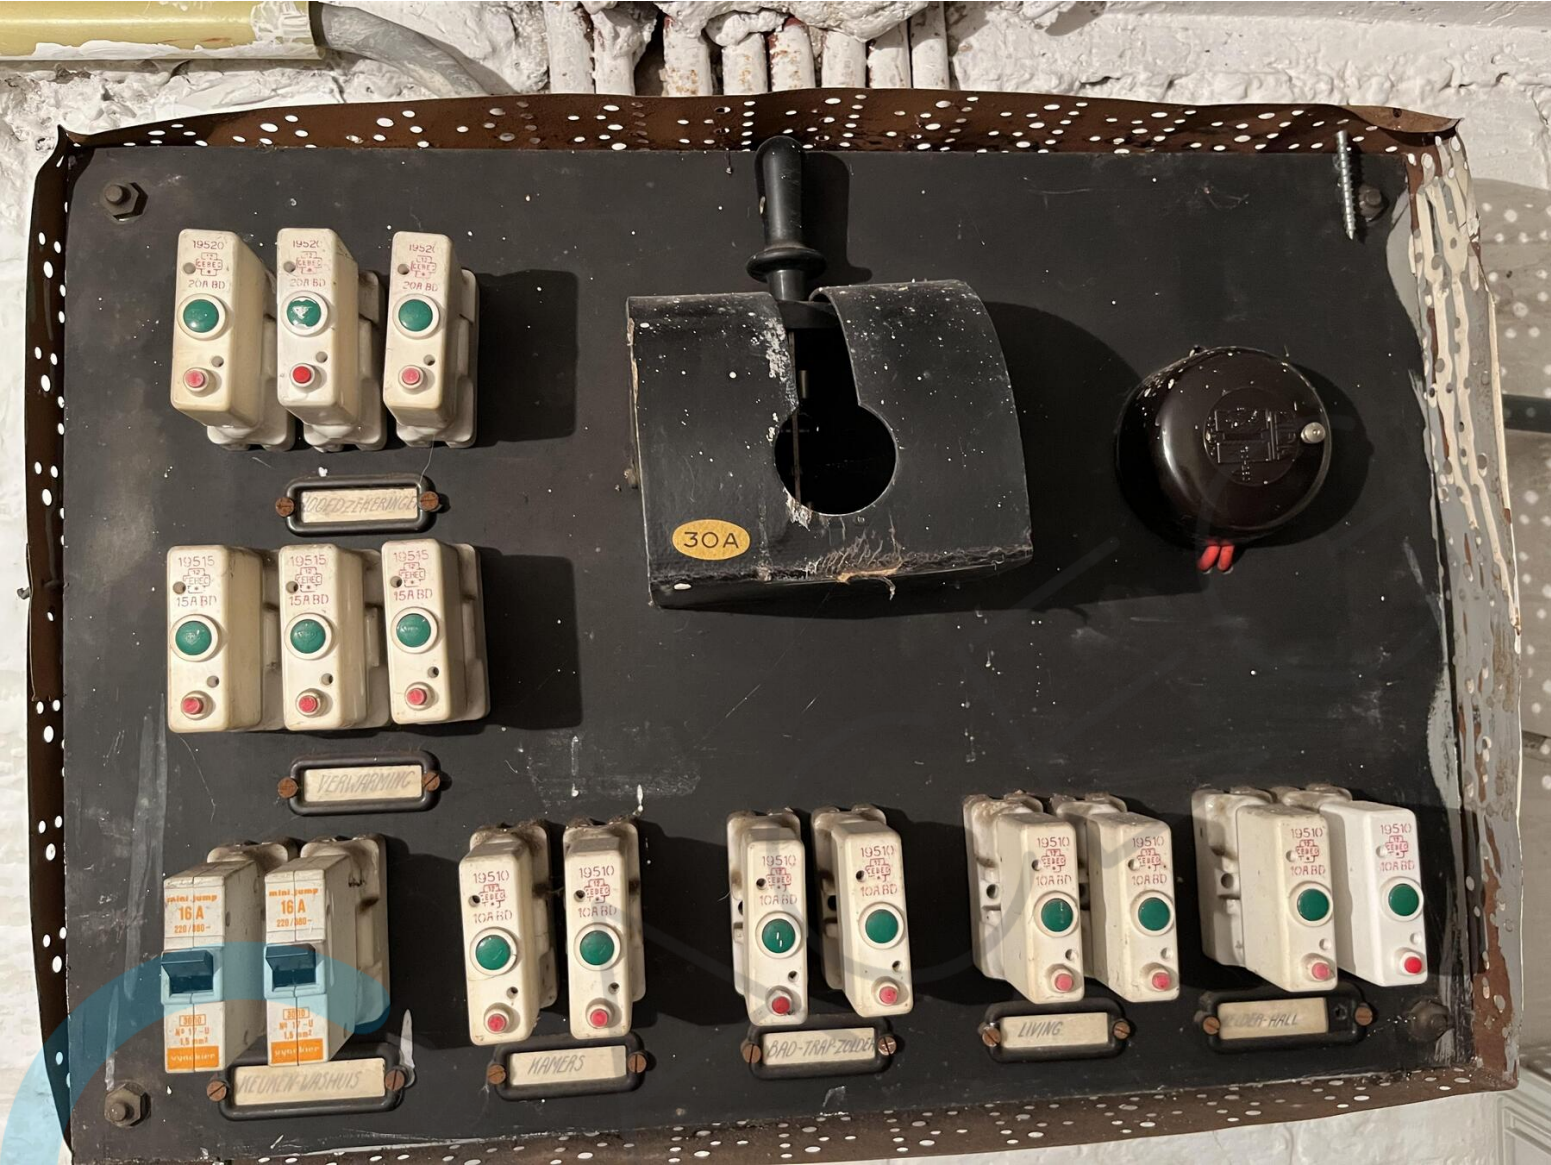
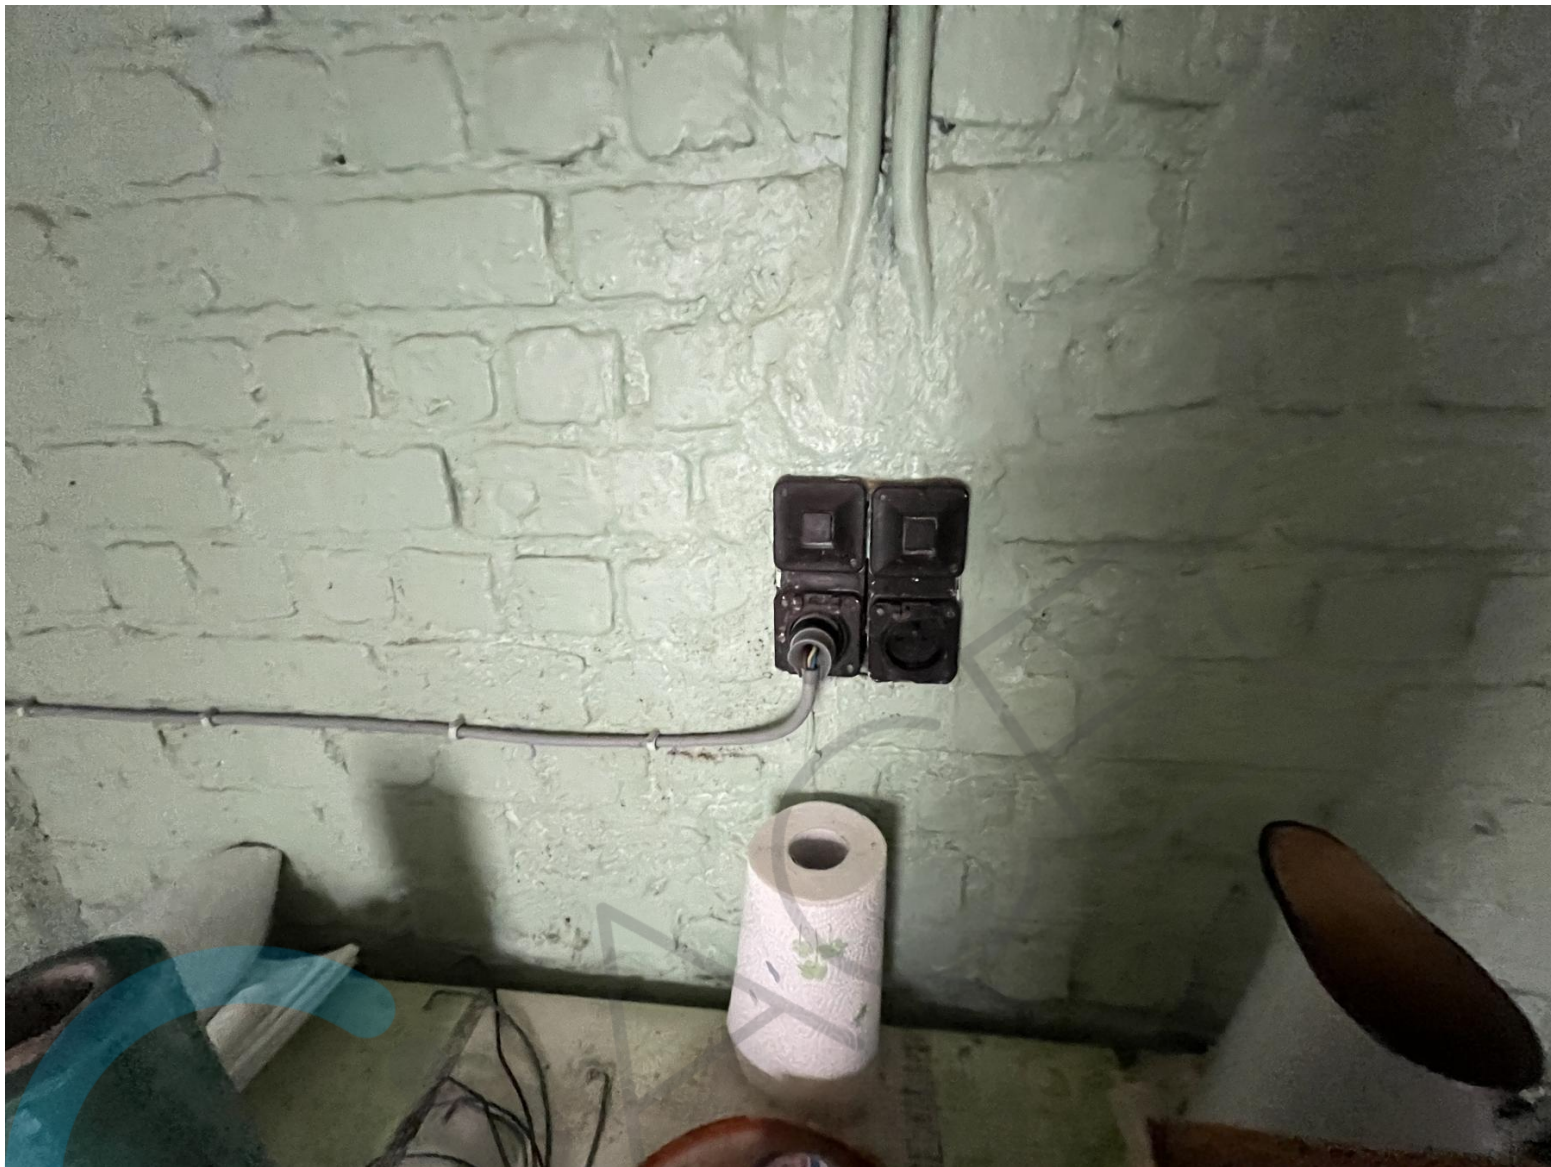
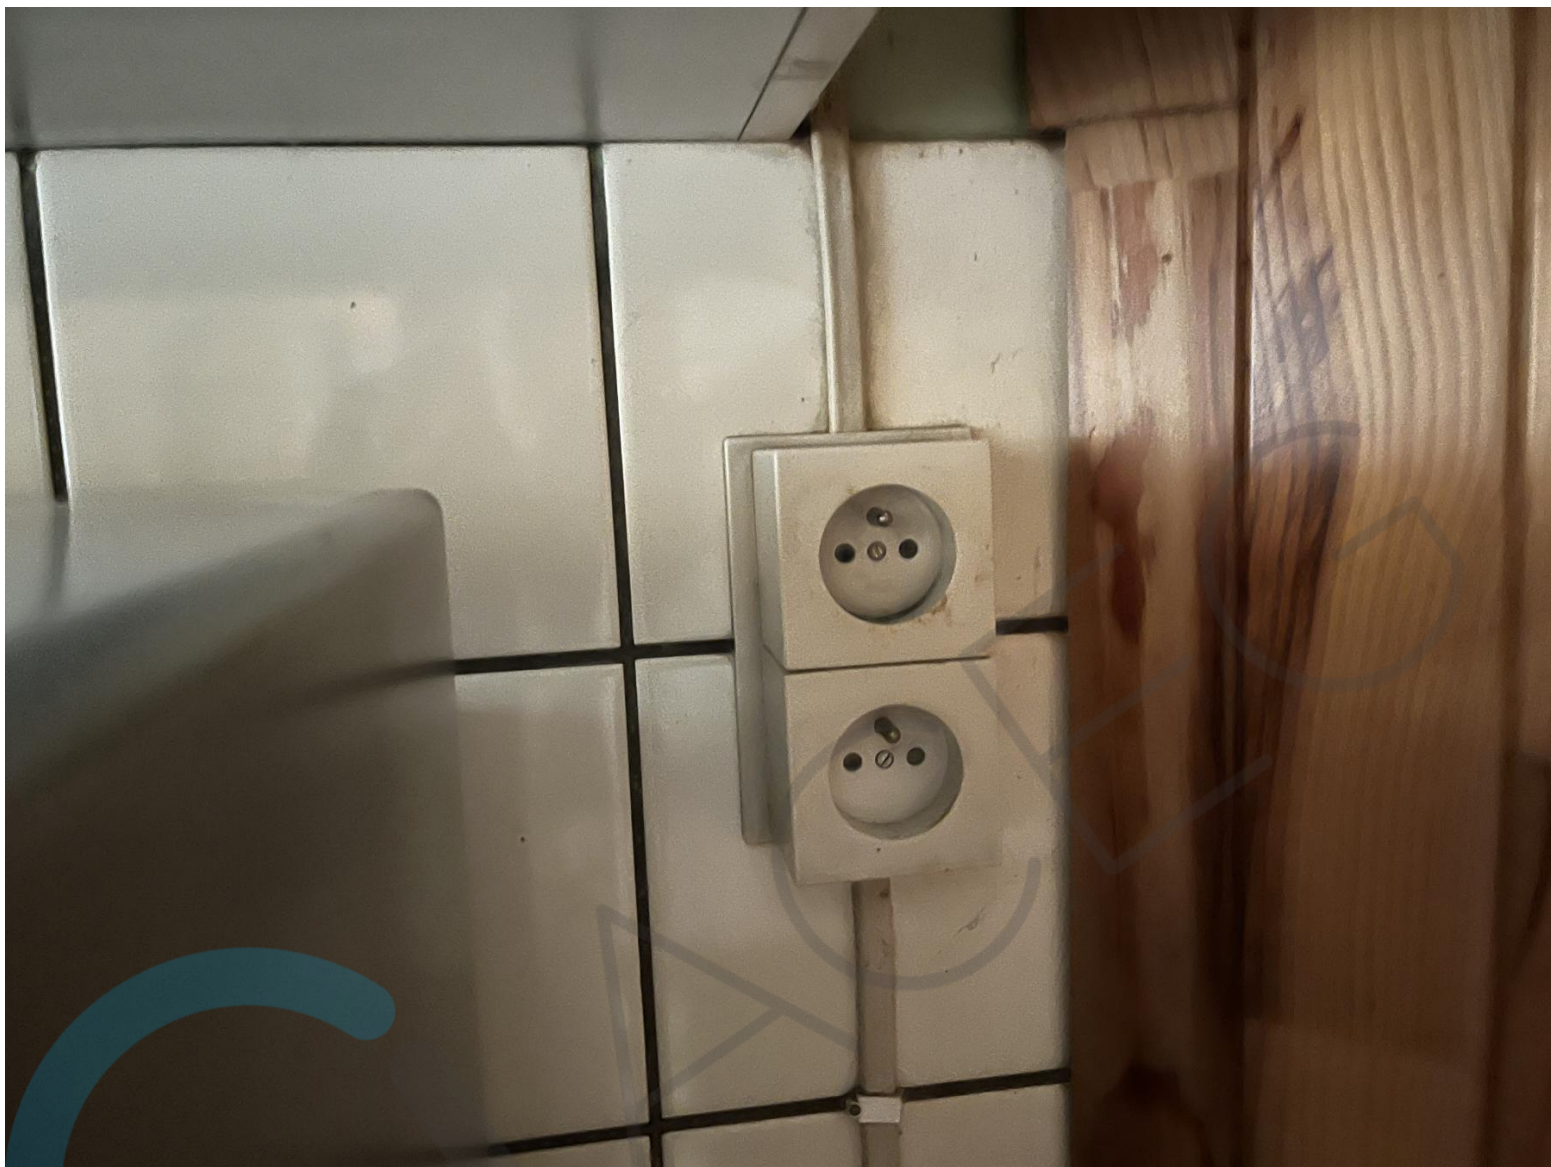
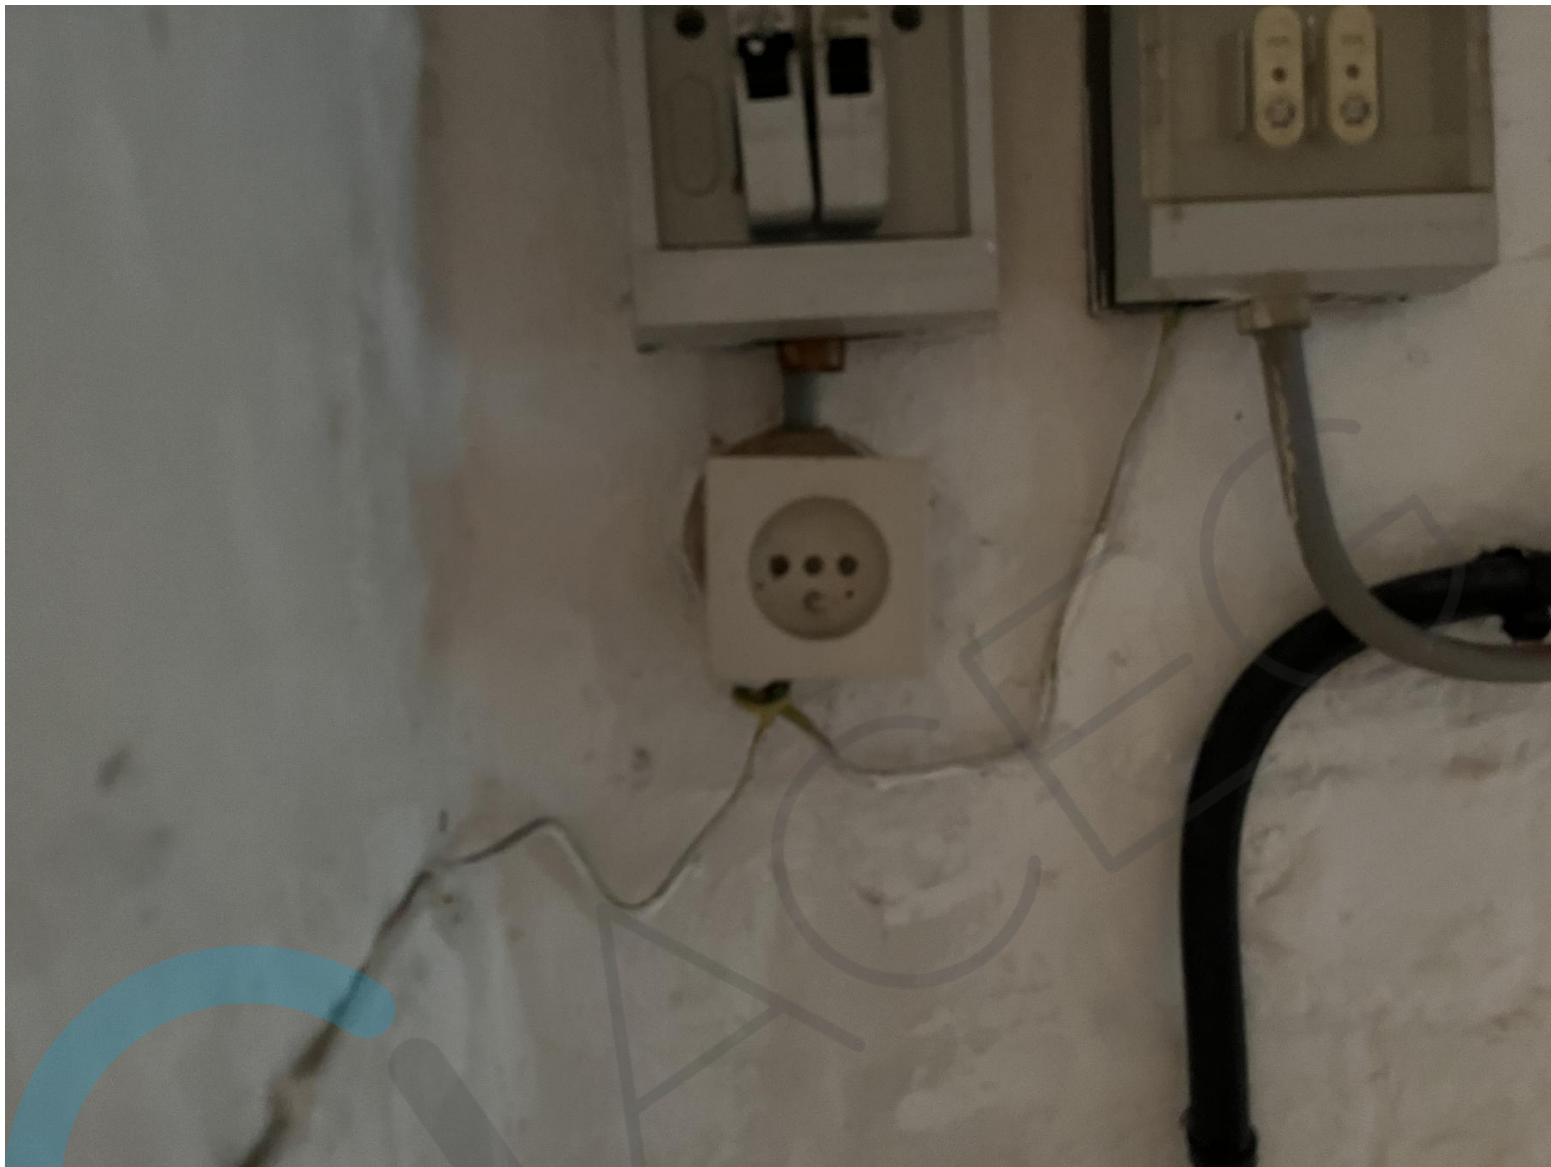
Afbeelding schakel- en verdeelbord:

I5.03 Het verdeelbord is niet makkelijk toegankelijk. (Boek 1 Onderafdeling 5.3.5.1.C.)

I5.06 De deur en/of afschermplaat van het schakelbord dient (terug)geplaatst te worden. Aanraking van onder spanning staande delen mogelijk. (Boek 1 Afdeling 5.1.4. en 5.3.5.1.A. en 4.2.2.3.)

I5.10 De genaakbare, naakte onder spanning staande delen zijn onvoldoende afgeschermd. (Boek 1 Afdeling 5.1.4. en 4.2.2.3.)

I5.15 Een alpolige scheidingsschakelaar is te voorzien om bord volledig spanningsloos te kunnen zetten. (Boek 1 Onderafdeling 5.3.5.1.B. en nota)

I7.01 De smeltzekeringhouders of houders van kleine vermogensschakelaars met pennen met een sectie kleiner dan 10mm<sup>2</sup> zijn niet voorzien van kalibreerelementen. (Boek 1 Onderafdeling 5.3.5.5.A.)

I9.13 Elektrisch materieel zonder bodem mag niet rechtstreeks op brandbaar materiaal geplaatst worden. (Boek 1 Onderafdeling 5.1.1.2.)

N22 De elektrische installatie is grondig na te zien en conform te maken volgens de voorschriften van het AREI boek 1.
