Asbestinventarisatetest

Philemon Haumanstraat 110, 9140 Temse

Attestnummer : 20260310-000198.001

Uitgegeven op : 12.03.2026

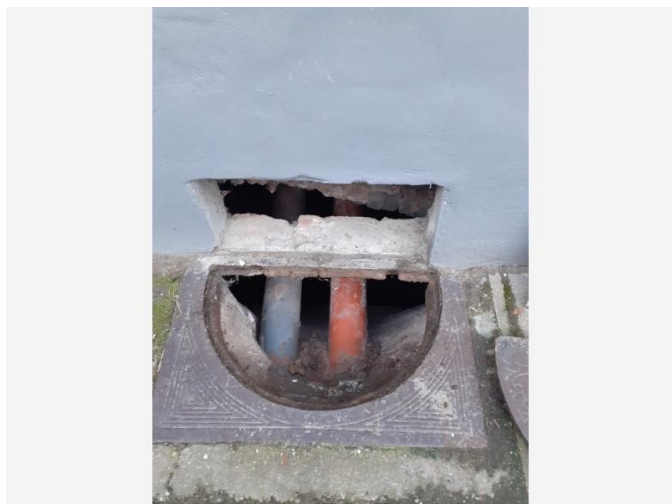
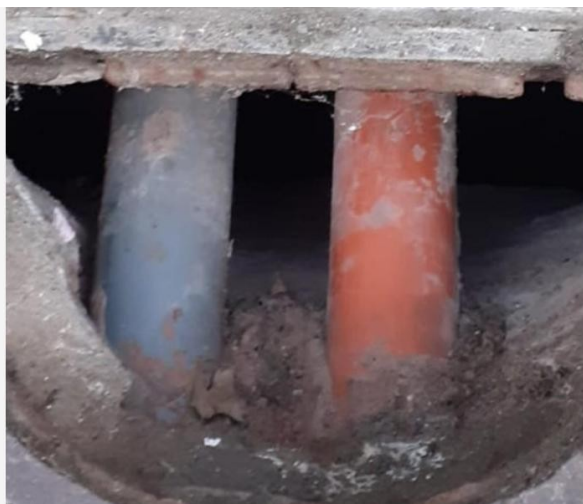
Informatie over een niet-asbestverdacht materiaal

Bij de totaalrenovatie werd eveneens de vloerplaat met riolering vernieuwd

Basis voor advies	De asbestdeskundige beoordeelt het materiaal als niet-asbestverdacht.
Primaire drager	Bodem
