**Verslag huishoudelijke elektrische installatie op laagspanning en zeer lage spanning****Algemeen:**

Referentie: <b>009-20260309-04</b>	Datum controle: <b>09/03/2026</b>
Keurder: <b>009</b>

Eigenaar: <b>Crabbe-spitaels</b>	EAN-code: <b>541448820060863001</b>
Adres installatie: <b>Rupelstraat 7, 2800 - Mechelen</b>	Nummer teller(s): <b>1sag1105462840</b>
	Distributienetbeheerder installatie: <b>Fluvius</b>
Datum uitvoering installatie:	<input type="checkbox"/> Vóór 01/10/1981 <input checked="" type="checkbox"/> Tussen 01/10/1981 en 01/06/2020 <input type="checkbox"/> Vanaf 01/06/2020
Type:	<input checked="" type="checkbox"/> Woonenheid <input type="checkbox"/> Niet-huishoudelijk <input type="checkbox"/> PV <input type="checkbox"/> Batterij <input type="checkbox"/> Laadpaal

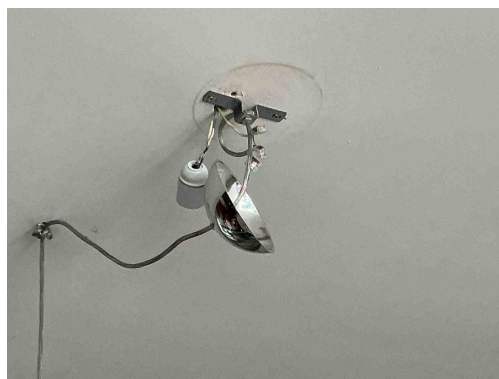
Verlichting niet degelijk bevestigd

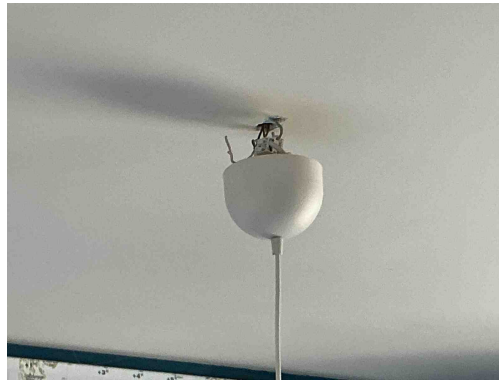
Verlichting niet degelijk bevestigd
