## Keuringsverslag van een elektrische laagspanning- en zeer lage spanningsinstallatie

### NIET CONFORM

#### Plaats van het onderzoek

Controlebezoek van een oude huishoudelijke elektrische installatie van een wooneenheid bij verkoop op vraag van de verkoper volgens (KB 08/09/2019) - AREI Boek 1- 8.4.2. en 8.2.1. en 4.2.4.3.

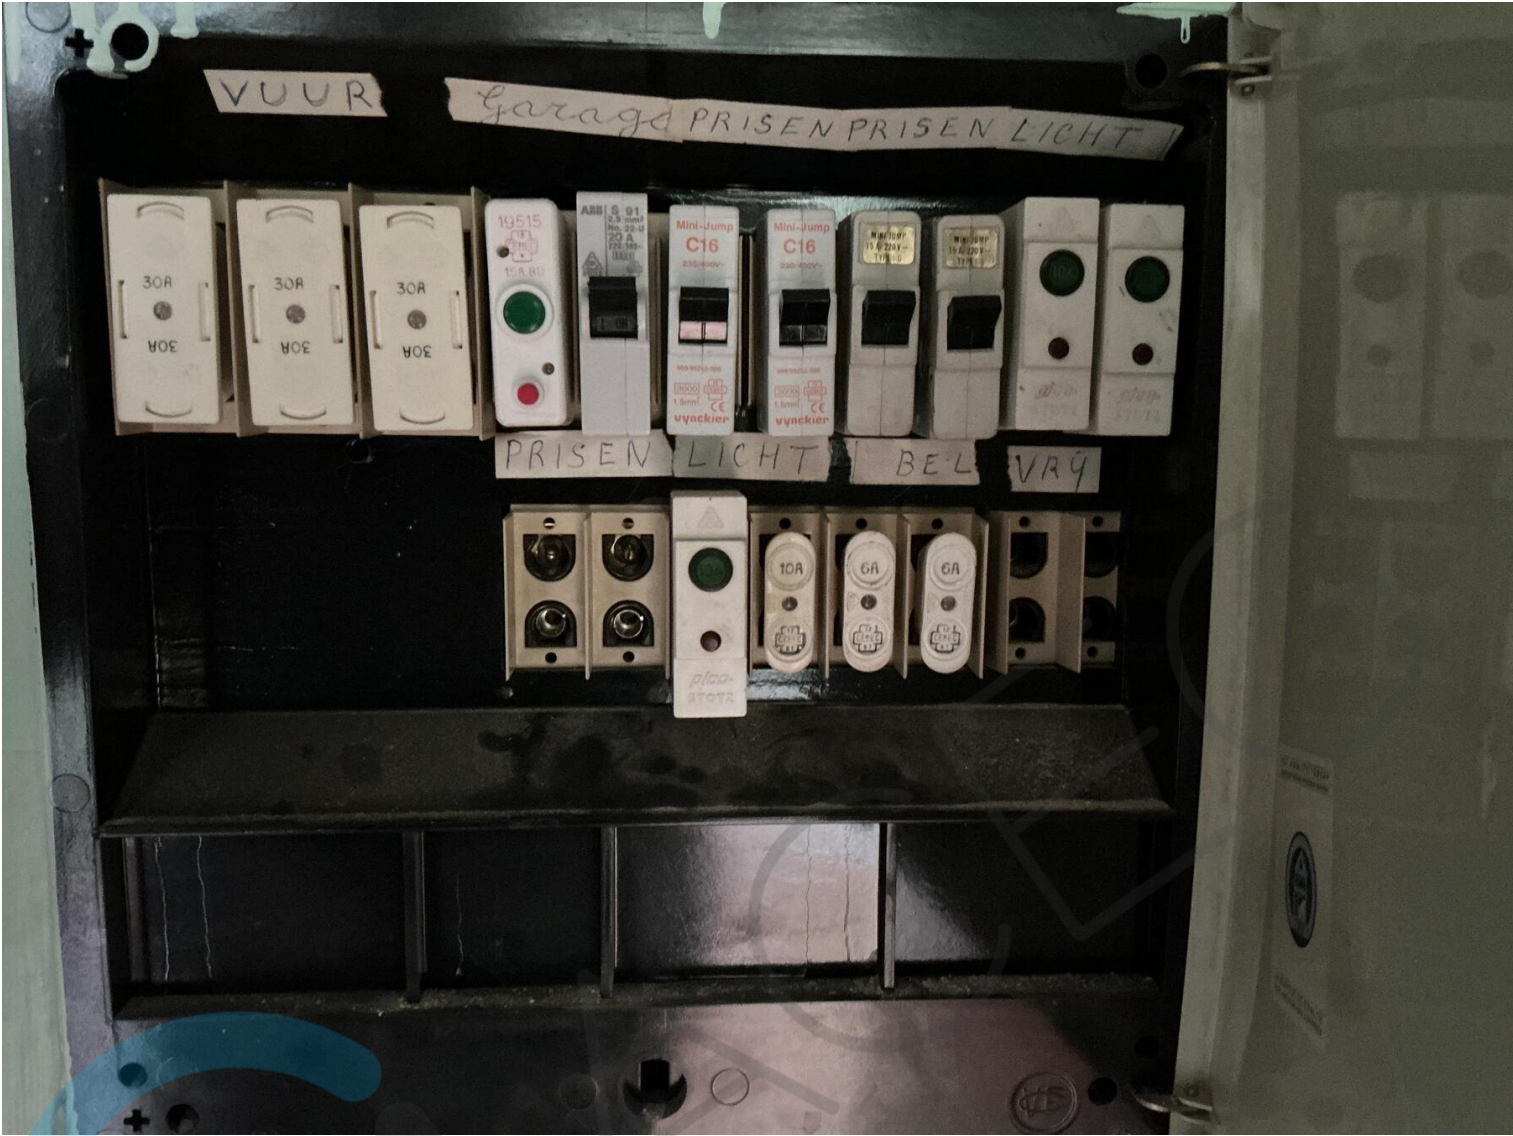
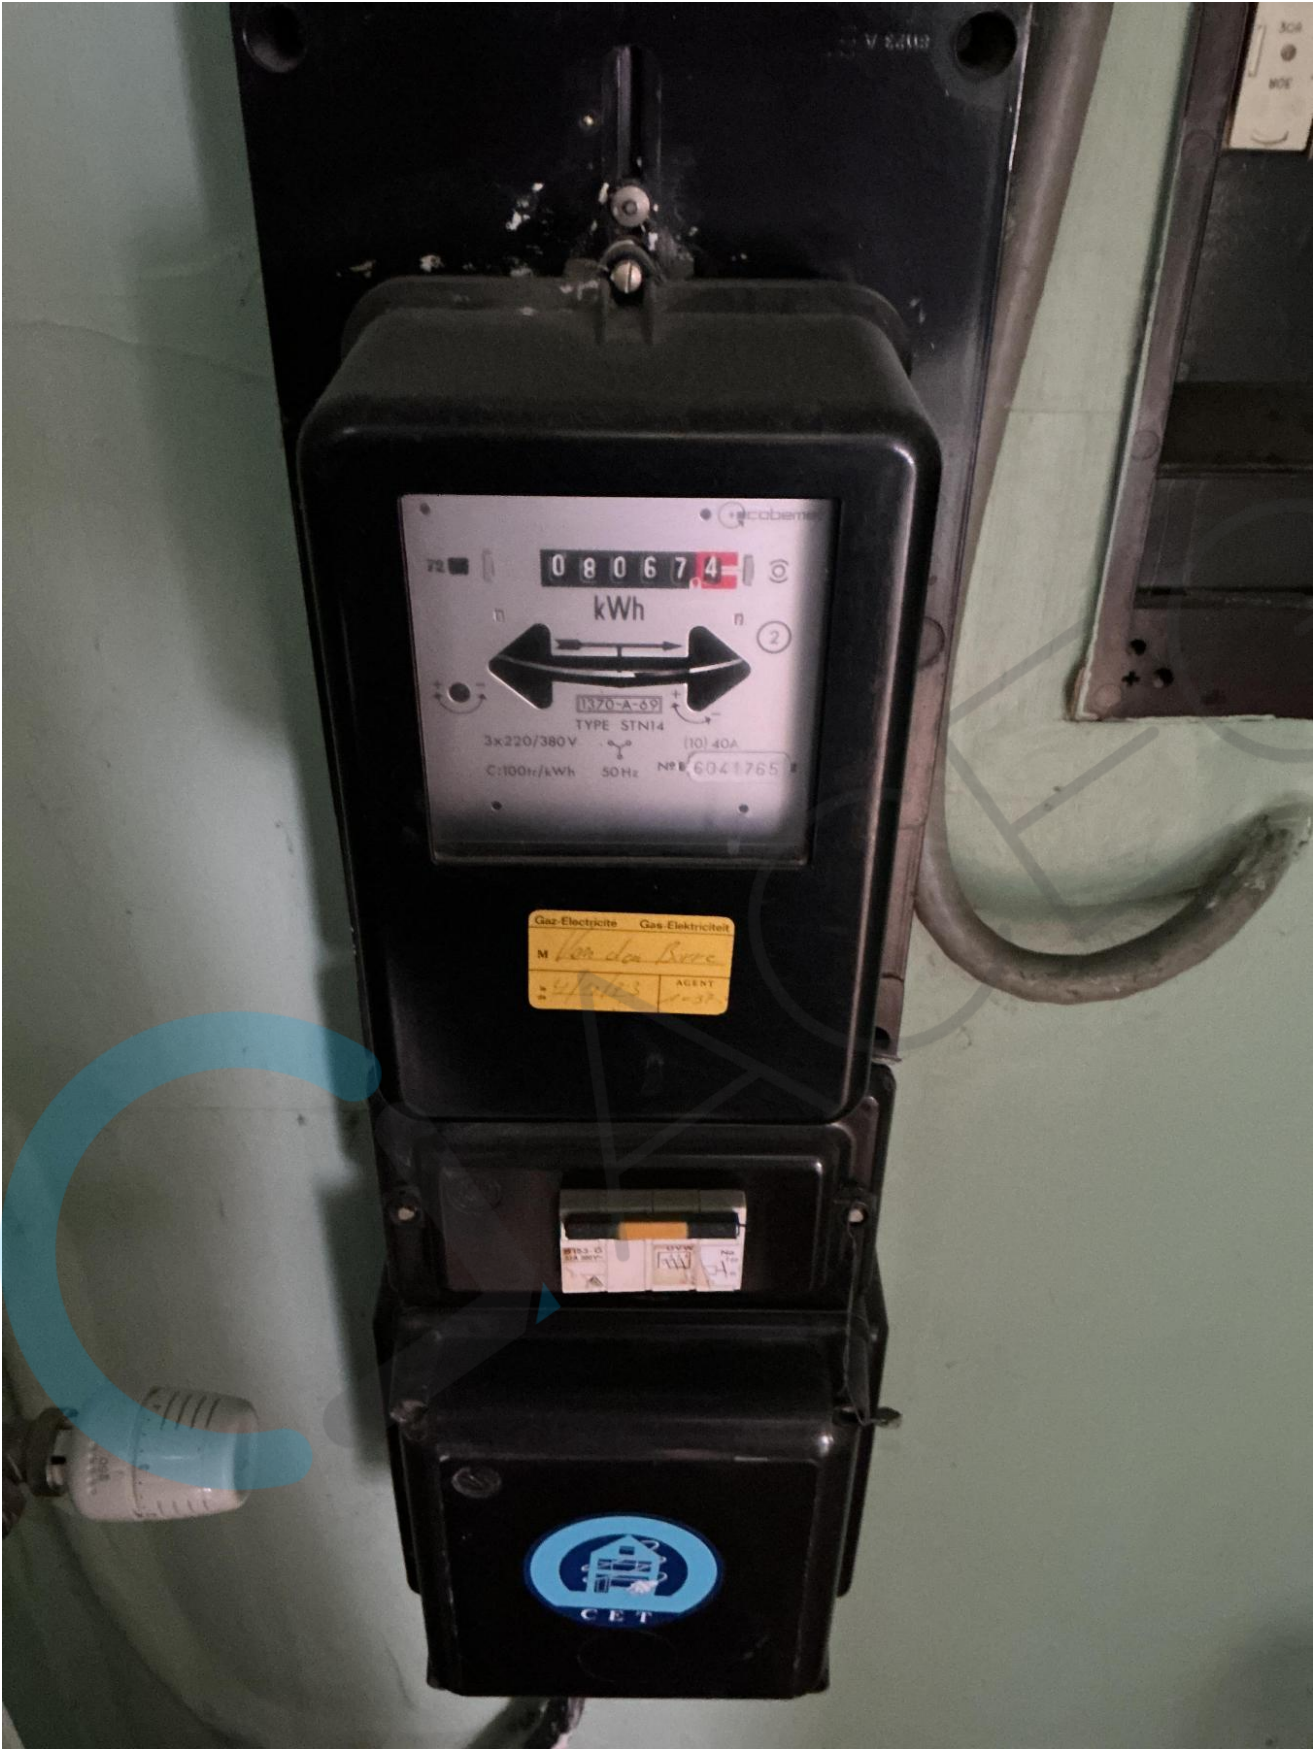
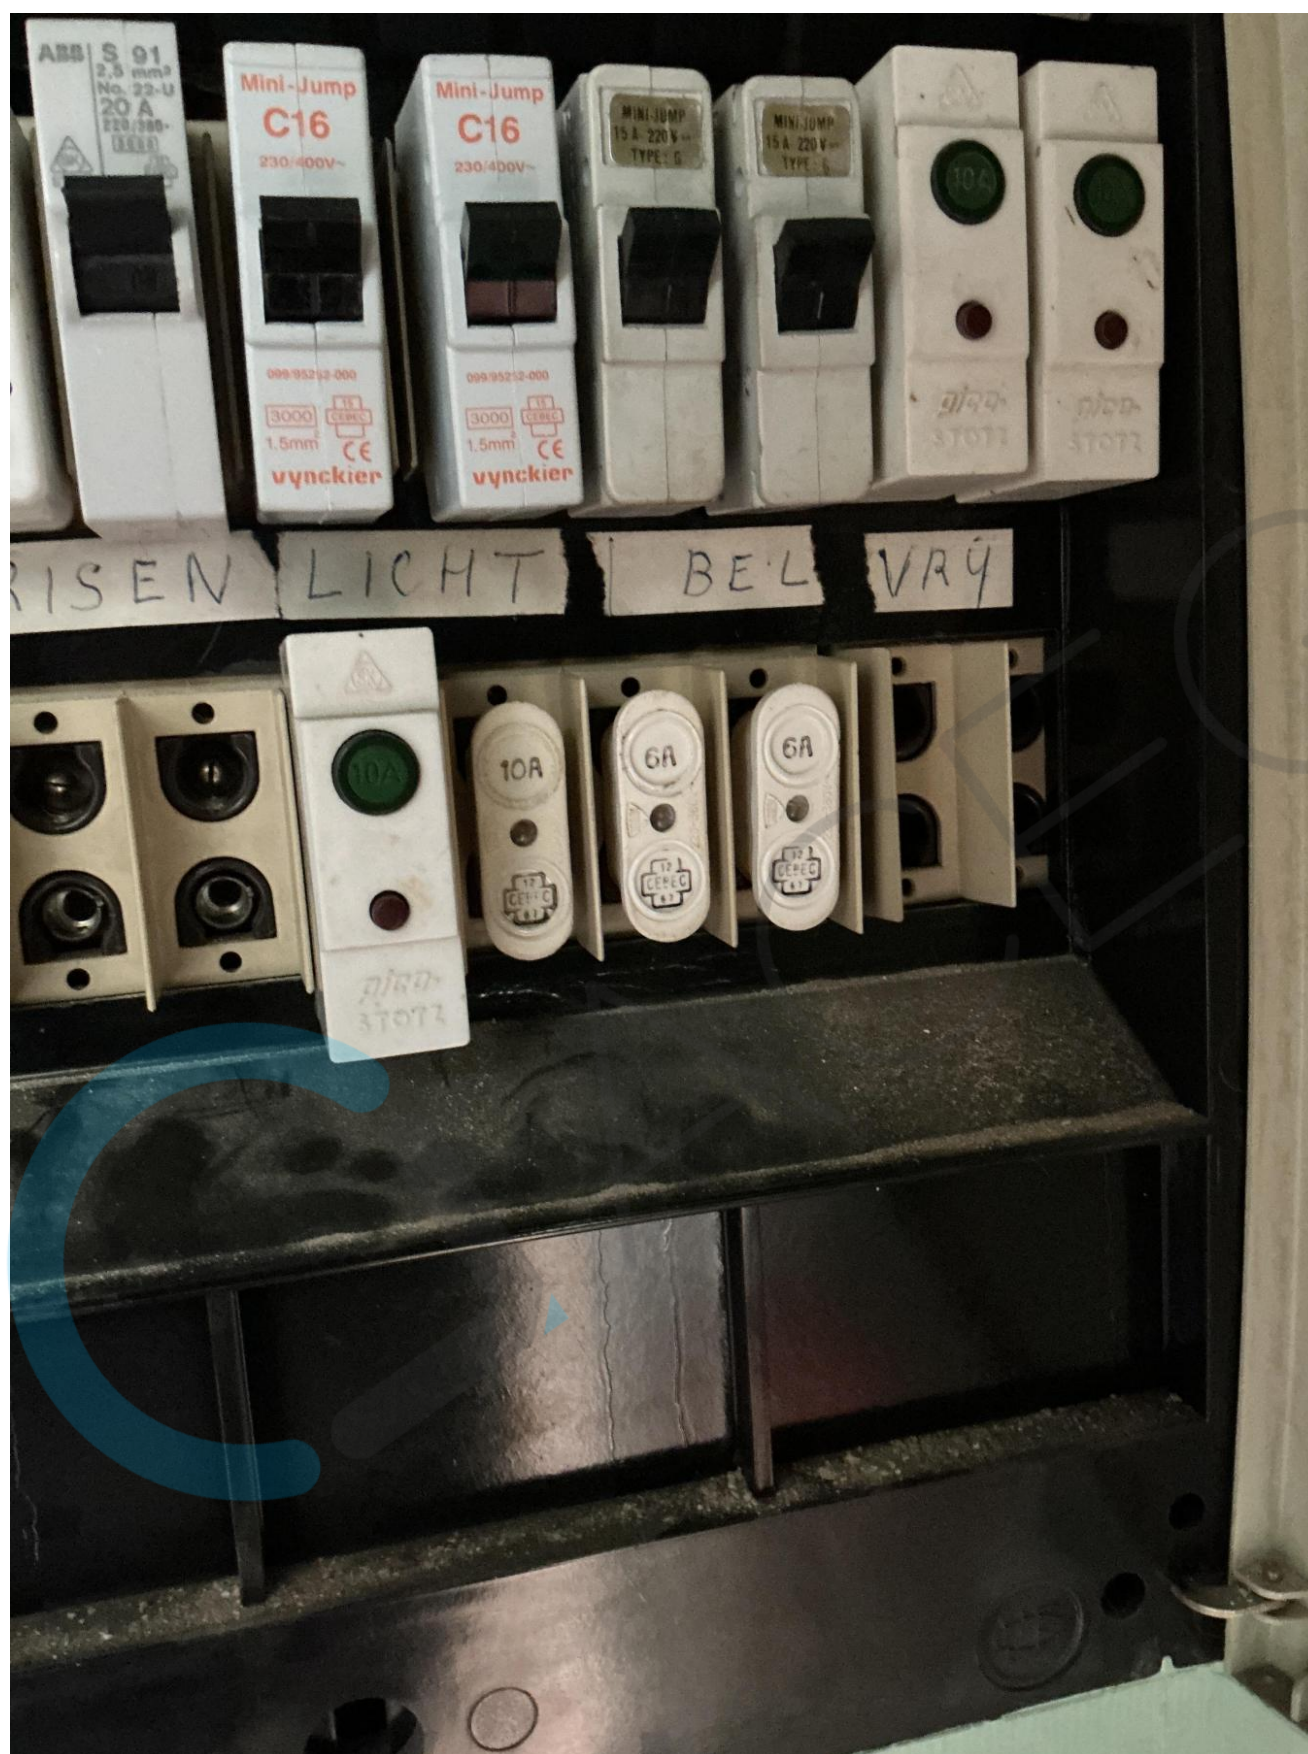
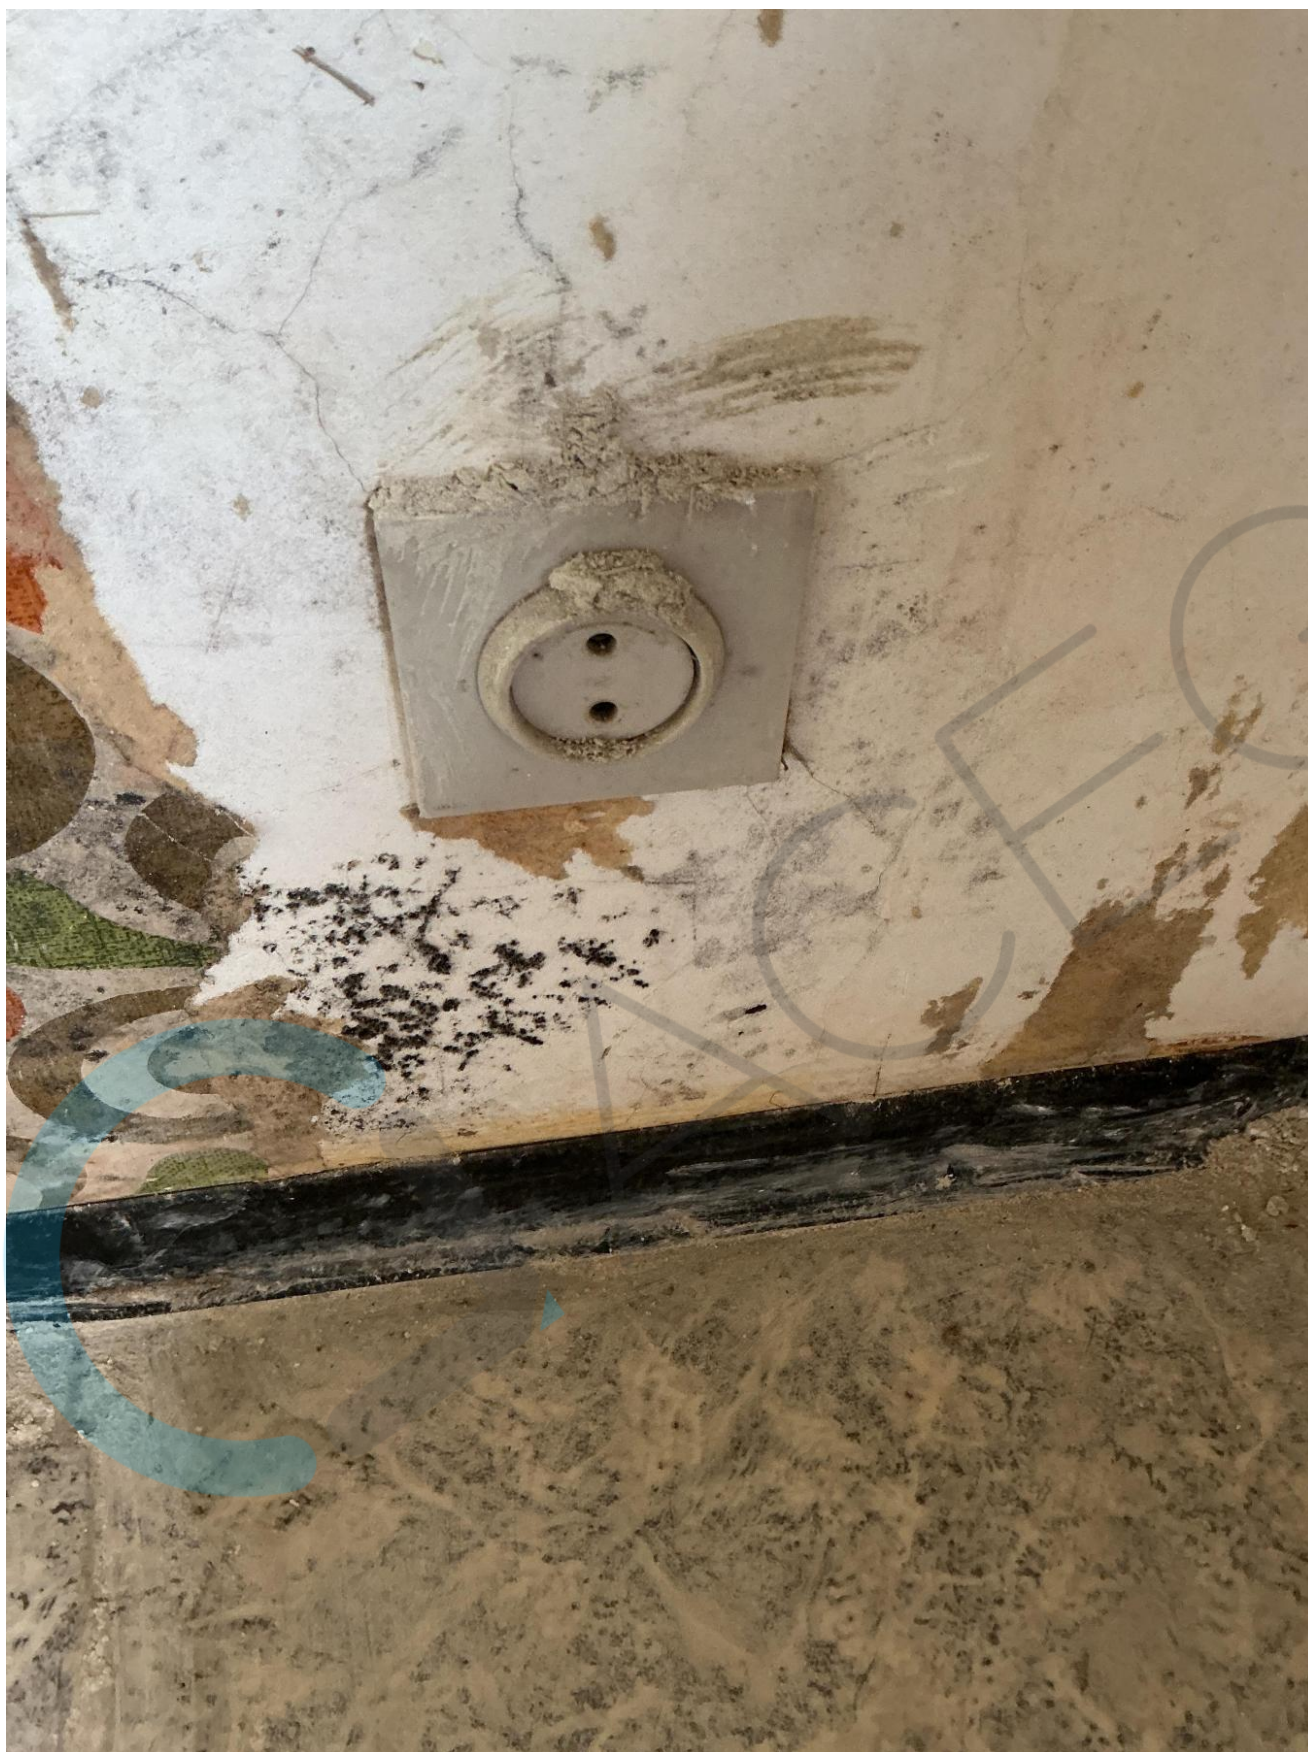
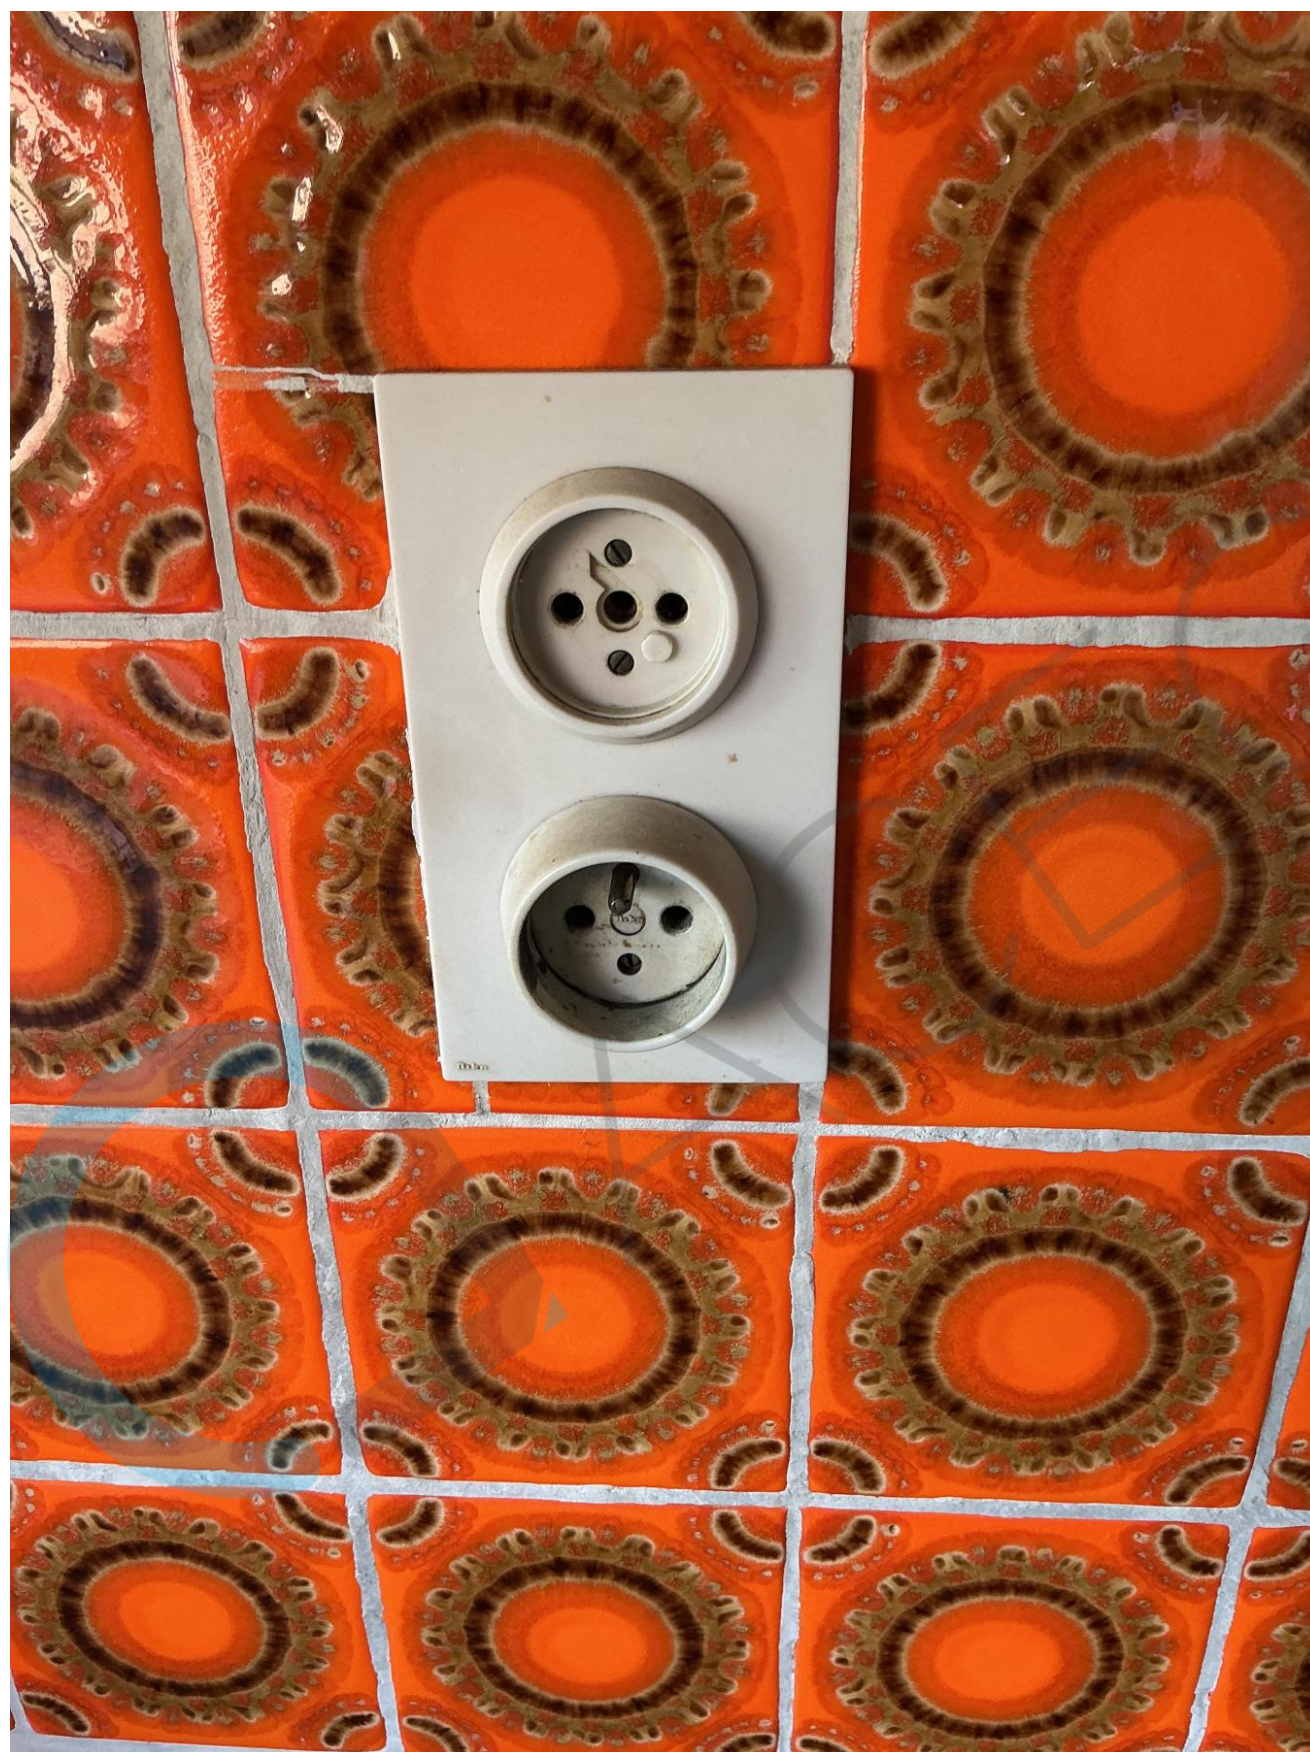
Afbeelding schakel- en verdeelbord:

| $\Delta I$ (mA) | In (A) | In - andere (A) | I <sub>t</sub> | Type | Beveiligde kringen | Test | x 2,5 |
|---|---|---|---|---|---|---|---|
| <b>Visueel nazicht (algemeen)</b> | NOK | <b>Directe aanraking</b> | NOK | <b>Indirecte aanraking</b> | NOK | | |
| <b>Aansluitingen</b> | NOK | <b>schema in bijlage door Aceg vzw</b> | NA | | | | |

| Equipotentiale verbindingen | NOK | Doorsnede geleiders | NOK |
| Continuïteit | NOK | Verlichting / toestellen | OK |

- I5.10 De genaakbare, naakte onder spanning staande delen zijn onvoldoende afgeschermd. (Boek 1 Afdeling 5.1.4. en 4.2.2.3.)
- I5.14 De nominale spanning dient duidelijk vermeld te worden op een oordeelkundig gekozen plaats. (Boek 1 Onderafdeling 3.1.3.3.)

- I7.01 De smeltzekeringhouders of houders van kleine vermogensschakelaars met pennen met een sectie kleiner dan 10mm2 zijn niet voorzien van kalibreerelementen. (Boek 1 Onderafdeling 5.3.5.5.A.)

- I7.03 De nominale stroomsterkte van de beveiliging is niet aangepast aan de toelaatbare stroomsterkte van de stroomafwaarts geïnstalleerde leiding en/of verbruiker. (Boek 1 Afdeling 4.4.1.)

- I7.07 De aanduiding van de nominale stroomsterkte van smeltzekeringen en/of vermogensschakelaars is niet zichtbaar of is uitgewist. (Boek 1 Onderafdeling 1.4.2.1.)

- N22 De elektrische installatie is grondig na te zien en conform te maken volgens de voorschriften van het AREI boek 1.
- N3 Het is niet uitgesloten dat bij een nacontrole bijkomende inbreuken worden vastgesteld bij voorleggen schema's.
