Asbestinventarisatetest

Wolstraat 28, 2000 Antwerpen

Attestnummer : 20240307-000408.000

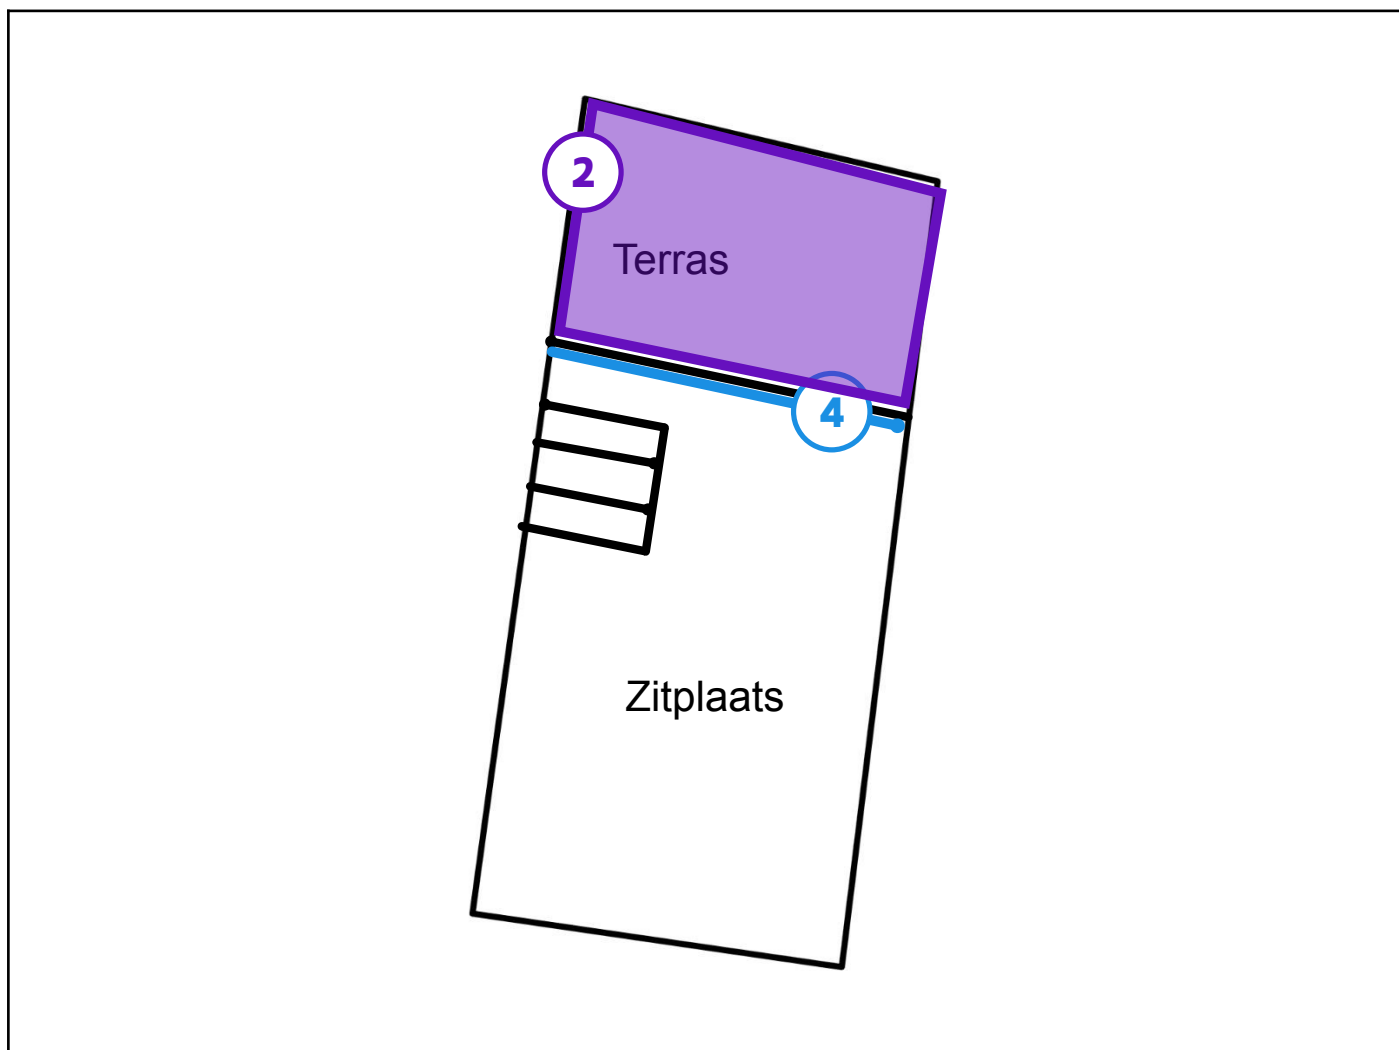
Plan 1.4: Verdieping 3

Beschrijving	Type	Actie
2. Roofing terras verdieping 3 en dak WC	Beperking	-
4. Bezetting muren	Geen asbest	-

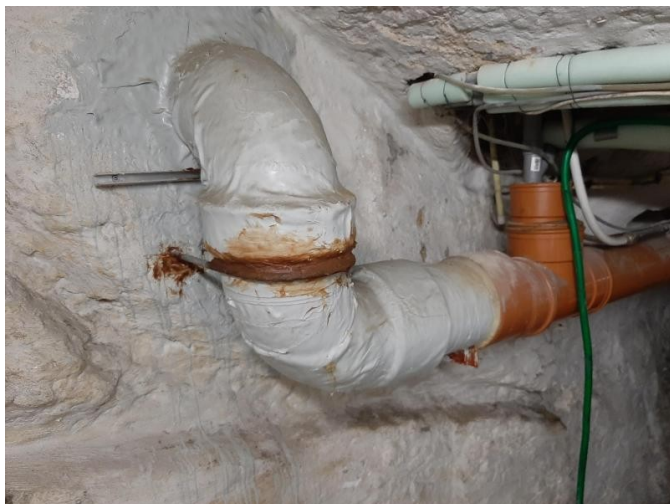
Overzichtsfoto

Detailfoto

Risicobeoordeling

Eindbeoordeling materiaalrisico	Verhoogd materiaalrisico en/of verhoogde kans op vezelvrijgave
---------------------------------	--

Gebondenheid	Categorie 1: hechtgebonden in oorsprong
Asbestsoort (vezeltype)	Crocidoliet aanwezig
Asbestconcentratie	Laag (< 50%)
Afschermingsgraad van het gehele materiaal	Geheel of deels (ook) vrij aan de binnenlucht
Toestand van het materiaal	Licht beschadigd, licht verweerd. Intact materiaal type Pical – asbestboard of categorie III 'gebondenheid'

Beschrijving	cement afvoerleiding in kelder
Omgeving	Binnen
Primaire drager	Sanitaire infrastructuur en uitrusting (toe- en afvoer)
Asbestmateriaal	Buis, koker, leiding, pijp, doorvoer
Bindmiddel van asbestmateriaal	Cement
Gebondenheid op basis van bindmiddel	Hecht
Hoeveelheid (lengte - omtrek - dikte - aantal)	<ul style="list-style-type: none">• 1,00 m - 50,00 cm - 1,00 cm - 1 stuk
Totaal volume	0,005 m ³
Eenvoudig bereikbaar	Ja
Bevestigingswijze	<ul style="list-style-type: none">• Verlijmd, ingegoten, versmeerd

Identificatiemethode	Vaststelling zonder monstername
Destructieve handeling voor identificatie	Nee
Opmerking	Deel van de buis is al ooit verwijderd.

Verwijderen

- Zorg voor een veilig beheer. Vermijd het beschadigen van het asbestmateriaal. Controleer de toestand jaarlijks op wijzigingen.

- Eenvoudige handelingen: enkel door erkend asbestverwijderaar
Leiding zit nog vast in muur. Verwijdering beoogt de nodige kennis van werken aan asbesthoudende materialen.

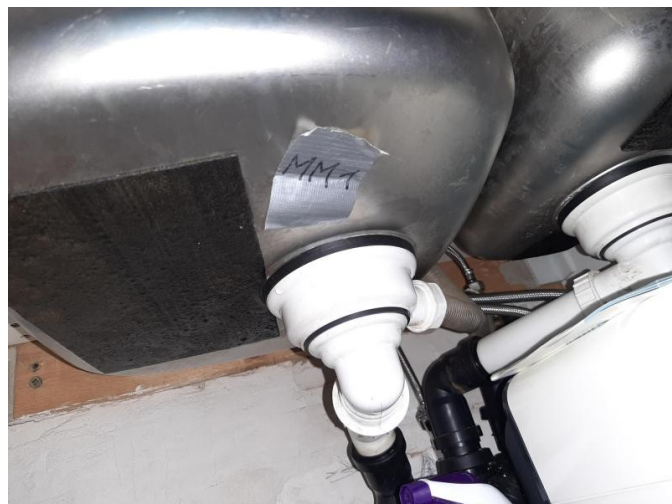
Geen asbest

#	Type	Referentie	Resultaat
3.1	Puntmonster	MM1	Geen asbest

Beschrijving	Demping spoelbak
Omgeving	Binnen
Primaire drager	Sanitaire infrastructuur en uitrusting (toe- en afvoer)
Bindmiddel van materiaal	Bitumen (roofing, teer, asfalt)

Gebondenheid op basis van bindmiddel	Hecht
Hoeveelheid (gewicht - aantal)	• 0,15 kg - 1 stuk
Totaal gewicht	0,15 kg
Identificatiemethode	Vaststelling met monstername
Destructieve handeling voor identificatie	Nee

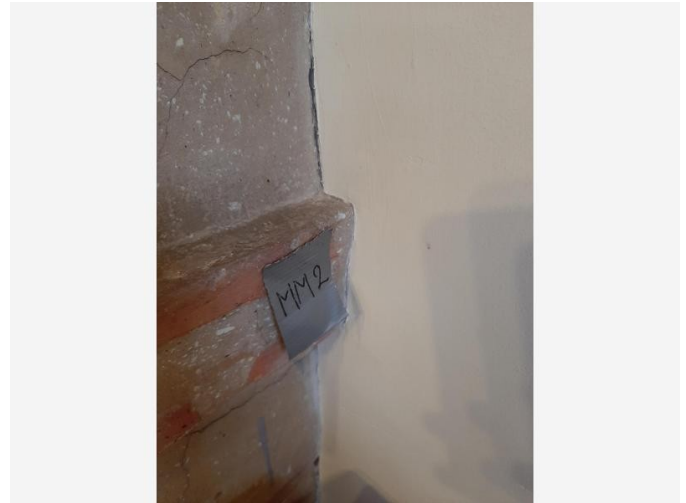
Fiche 4: Bezetting muren

Geen asbest

#	Type	Referentie	Resultaat
4.1	Mengmonster	MM2	Geen asbest

Beschrijving	Bezetting muren
--------------	-----------------

Omgeving	Binnen
Primaire drager	Binnenwand
Bindmiddel van materiaal	Gips - kalk
Gebondenheid op basis van bindmiddel	Niet-hechtgebonden
Hoeveelheid (oppervlakte - dikte - aantal)	• 100,00 m ² - 1,00 cm - 1 stuk
Totaal volume	1,00 m ³
Identificatiemethode	Vaststelling met monstername
Destructieve handeling voor identificatie	Nee
Opmerking	In groot deel woning is bezetting grotendeels van de muren verwijderd waarbij kleine resten bezetting op baksteen zijn gefixeerd.
