## Keuringsverslag van een elektrische laagspanning- en zeer lage spanningsinstallatie

### NIET CONFORM

**Datum keuring:** 19/03/2026

Straatnaam: Rozenlaan  
Huisnummer: 4A  
Busnummer:  
Postcode: 1910  
Gemeente: KAMPENHOUT  
Land: België

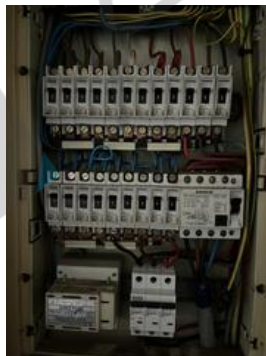
Afbeelding schakel- en verdeelbord:

- I5.06 De deur en/of afschermplaat van het schakelbord dient (terug)geplaatst te worden. Aanraking van onder spanning staande delen mogelijk. (Boek 1 Afdeling 5.1.4. en 5.3.5.1.A. en 4.2.2.3.)

- I5.10 De genaakbare, naakte onder spanning staande delen zijn onvoldoende afgeschermd. (Boek 1 Afdeling 5.1.4. en 4.2.2.3.)
- I5.11 Niet gebruikte invoeringen van het verdeelbord zijn niet correct of onvoldoende afgedicht. (Boek 1 Afdeling 5.1.4. en 4.2.2.3.)
