# Asbestinventarisatetest

22004C0147/00Z000

Attestnummer : 20250301-000147.000

## Zone 1: Hoofdgebouw

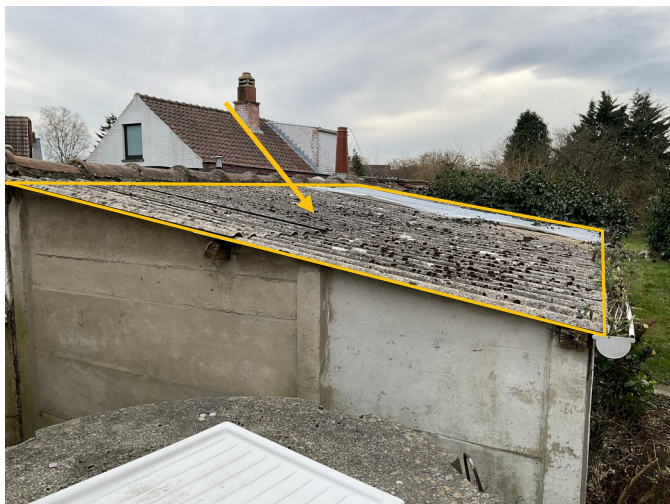
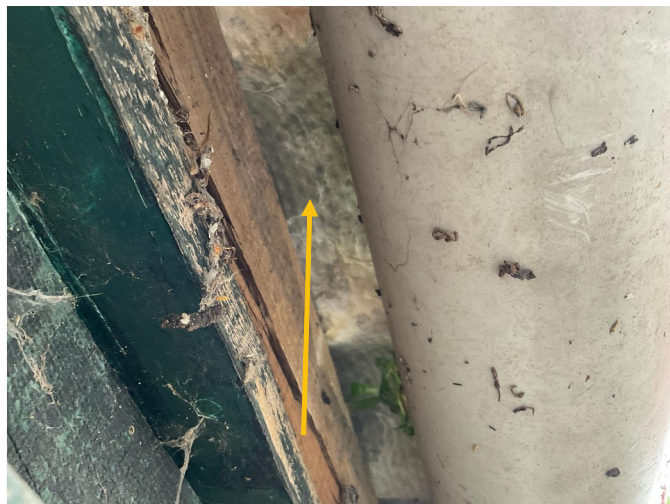
Overzichtsfoto

Detailfoto

| Eindbeoordeling materiaalrisico | Hoog materiaalrisico en/of hoge kans op vezelvrijgave |

| Gebondenheid | Categorie 1: hechtgebonden in oorsprong |
| Asbestsoort (vezeltype) | Crocidoliet aanwezig |
| Asbestconcentratie | Laag (< 50%) |
| Afschermingsgraad van het gehele materiaal | Geheel of deels (ook) vrij aan de binnenlucht |
| Toestand van het materiaal | Zwaar beschadigd, zwaar verweerd |

| Beschrijving | Dak berging |
| Asbestmateriaal | Dak- en gevelbekleding - Golfplaat |
| Bindmiddel van asbestmateriaal | Cement |
| Hoeveelheid (oppervlakte - aantal) | • 20,00 m <sup>2</sup> - 1 stuk |

**Dringend verwijderen**

- Verwijder dit asbestmateriaal zo snel mogelijk. Volg de toestand goed op.

- Eenvoudige handelingen: mag via doe-het-zelf of door werknemer(s) met opleidingsattest eenvoudige handelingen  
Het betreft hechtgebonden asbest dat zelf verwijderd mag worden via de methodiek eenvoudige handelingen. De platen dienen in de voorziene asbestzakken verwijderd te worden. Deze zijn verkrijgbaar bij de gemeente. Draag bij het manipuleren van asbesthoudende materialen altijd de nodige bescherming (minstens een FP3 mondmasker). De platen niet breken, niet in boren of zagen om vezelvrijgave te voorkomen.

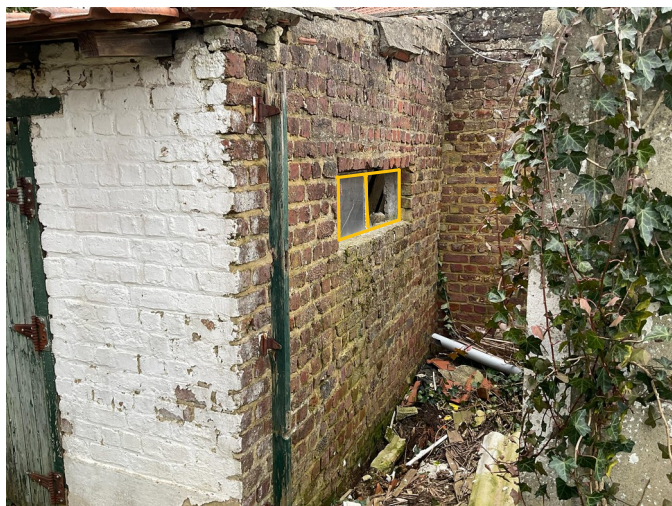
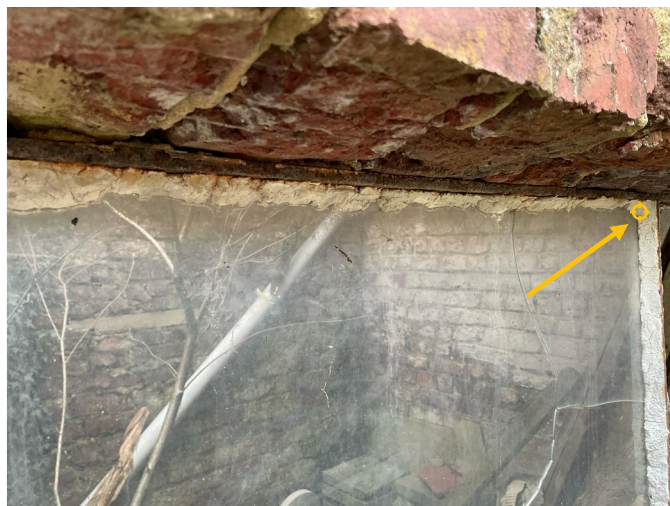
## Fiche 2: mastiek raam

Geen asbest

Overzichtsfoto

Detailfoto

| # | Type | Referentie | Resultaat |
|---|---|---|---|
| 2.1 | Puntmonster | MM01 | Geen asbest |

| Beschrijving | mastiek raam |
| Bindmiddel van materiaal | Kitten, mastiek, pasta |
