# Asbestinventarisatetest

22004C0147/00P000

Attestnummer : 20250301-000148.000

## Zone 1: Hoofdgebouw

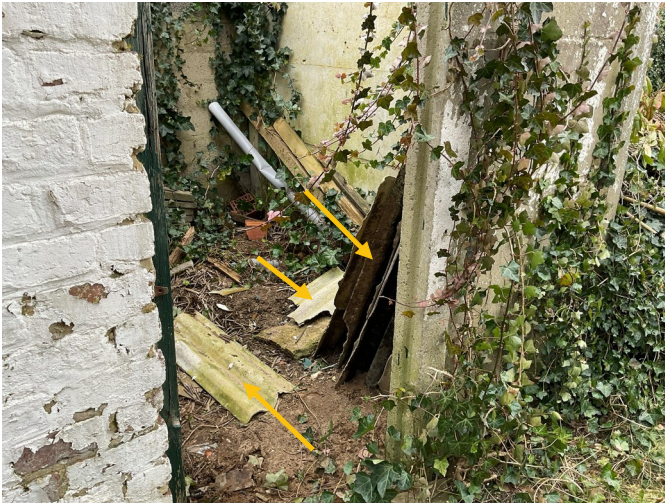
Overzichtsfoto

## Fiche 1: Ingestorte golfplaten

Asbestmateriaal – afvalstof

| Beschrijving | Ingestorte golfplaten |
| Bron van de resten | Opgestapelde restanten van het dak bestaande uit asbesthoudende golfplaten. |
| Gebondenheid resten | Hecht |
| Hoeveelheid (gewicht - aantal) | <ul style="list-style-type: none"><li>• 60,00 kg - 1 stuk</li></ul> |

**Dringend verwijderen**

- Verwijder het asbestafval.

- Eenvoudige handelingen: mag via doe-het-zelf of door werknemer(s) met opleidingsattest eenvoudige handelingen  
Mag via doe-het-zelf verwijderd worden gezien het hechtgebonden asbest betreft. Draag bij het manipuleren van zwaar beschadigde asbesthoudende toepassingen altijd een mondkapje (FP3), handschoenen en eventueel een Tyvec. Verwijder het afval in de voorziene asbestzakken verkrijgbaar bij de gemeente.
