# Asbestinventarisatetest

Carnotstraat 106A, 2060 Antwerpen

Attestnummer : 20251109-000080.000

Uitgegeven op : 09.11.2025

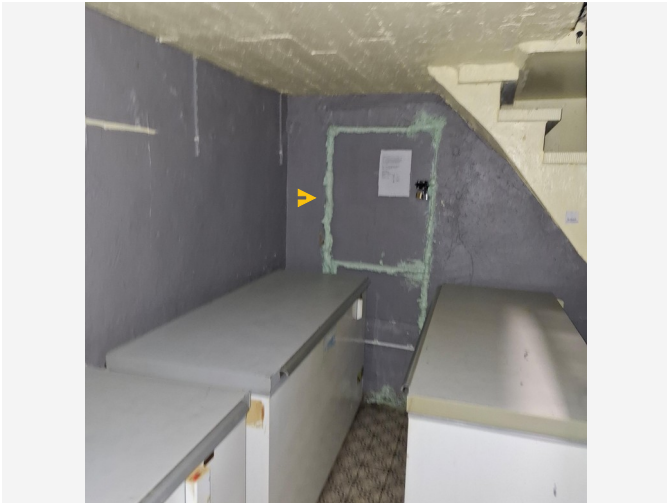
Situeringfoto

**Reden:** Slotvaste toegangspoort, -deur of -luik

**Uitleg van de asbestdeskundige:** De kluis in de kelder is slotvast en de ruimte valt niet te betreden op korte termijn met de huidige middelen.

(Asbest)materiaal	Brandwerende afsluiting (prefab geheel) - Deur
Karakterisatie	Asbest (verdacht)
Primaire drager	Binnenwand

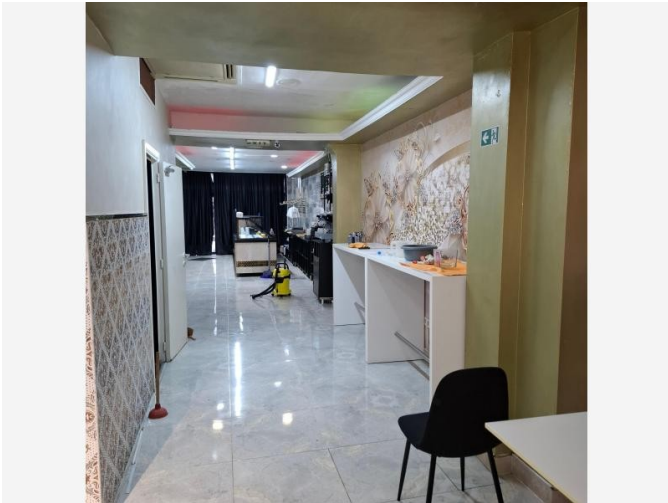
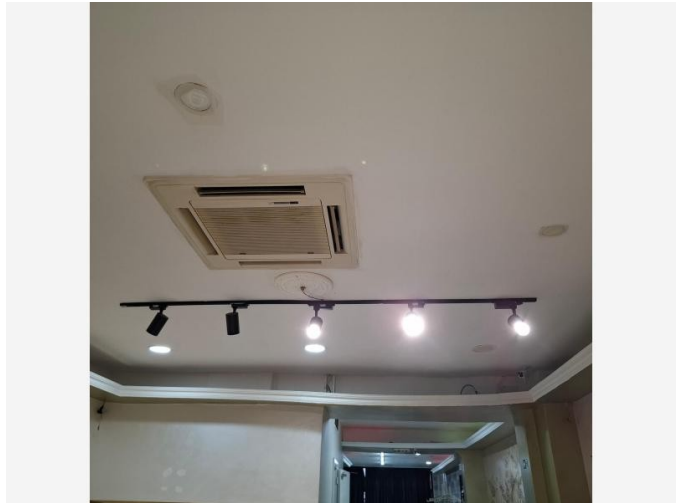
Situeringfoto

De volledige zaak bestaat uit valse plafonds (gyproc). Het is niet inspecteerbaar wat er zich achter deze valse plafonds bevindt. Verder (destructief) onderzoek is noodzakelijk.

Basis voor advies	De asbestdeskundige beoordeelt het materiaal als niet-asbestverdacht.
Primaire drager	Plat dak

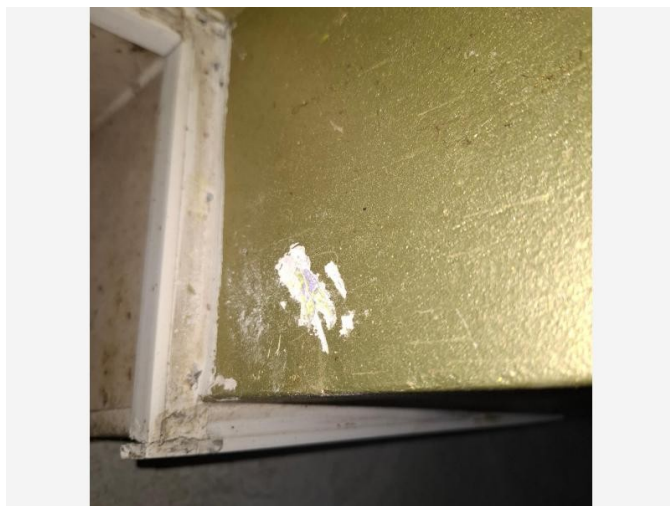
Overzichtsfoto

Geen asbest

#	Type	Referentie	Resultaat
5.1	Mengmonster	MM01	Geen asbest

<b>Beschrijving</b>	Pleisterwerk wanden
<b>Omgeving</b>	Binnen
<b>Primaire drager</b>	Binnenwand
<b>Bindmiddel van materiaal</b>	Gips - kalk
<b>Gebondenheid op basis van bindmiddel</b>	Niet-hechtgebonden
<b>Hoeveelheid (oppervlakte - dikte - aantal)</b>	• 300,00 m <sup>2</sup> - 1,00 cm - 1 stuk
<b>Totaal volume</b>	3,00 m <sup>3</sup>
<b>Identificatiemethode</b>	Een monstername door de asbestdeskundige met laboanalyse door een asbestlabo.
<b>Destructieve handeling voor identificatie</b>	Nee
<b>Opmerking</b>	De hoeveelheid is een schatting en kan afwijken van de werkelijke toestand. Waar mogelijk, wordt staalname uitgevoerd conform het inspectieprotocol: in een droge ruimte zoals een slaapkamer, in een natte ruimte zoals een keuken of badkamer, in een traphal en in een stookruimte.

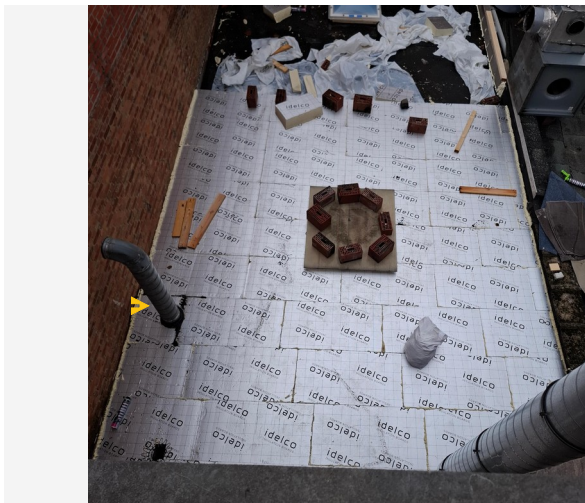
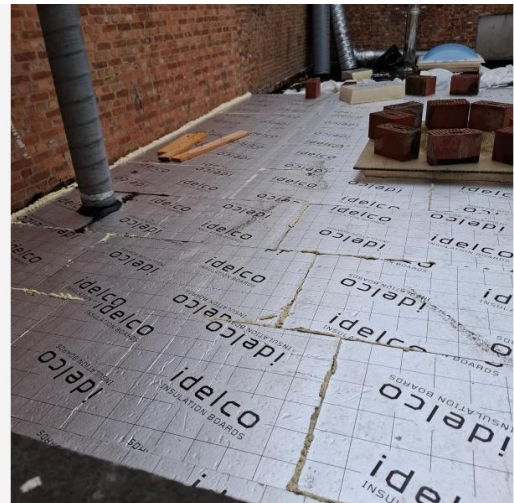
## Fiche 6: Rookgaskanalen ingekapseld - niet inspecteerbaar

Beschrijving	Notitie	Terug te vinden op plannen
Fiche 6: Rookgaskanalen ingekapseld - niet inspecteerbaar	Mogelijks lopen er asbestverdachte materialen door de schouwen of in de muren. Deze zijn niet waarneembaar. Verder (destructief) onderzoek vereist. Echter zijn de rookgaskanalen die vanuit de keuken naar het plat dak wel zichtbaar, deze rookgaskanalen zijn niet asbesthoudend, zie foto's.	-
Fiche 7: Valse wanden	De wanden van de wc's zijn vals en werden betegeld. De tegels zijn niet asbestverdacht.	Plan 1.1: Muren
