# Asbestinventarisatetest

Carnotstraat 106/201, 2060 Antwerpen

Attestnummer : 20251109-000085.000

Uitgegeven op : 09.11.2025

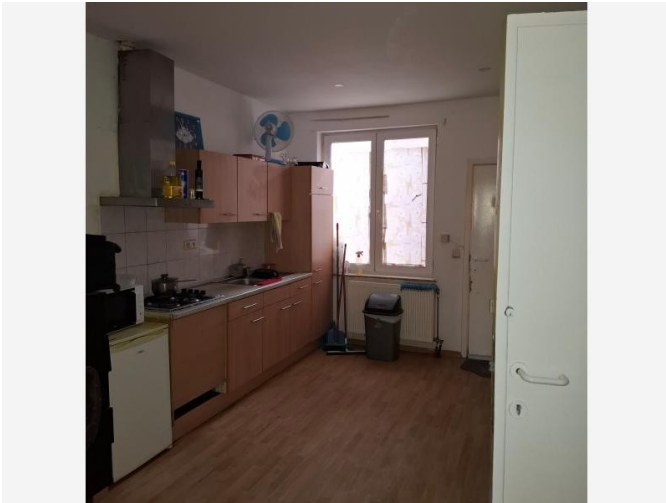
De plafonds met niet-asbestverdachte voorzetpanelen die inspectie van de bedekte structuur (opbouw, pleisterwerk) verhinderen.

Basis voor advies	Beoordeling op basis van expertise, zonder een vaststelling door de asbestdeskundige.
Primaire drager	Plafond

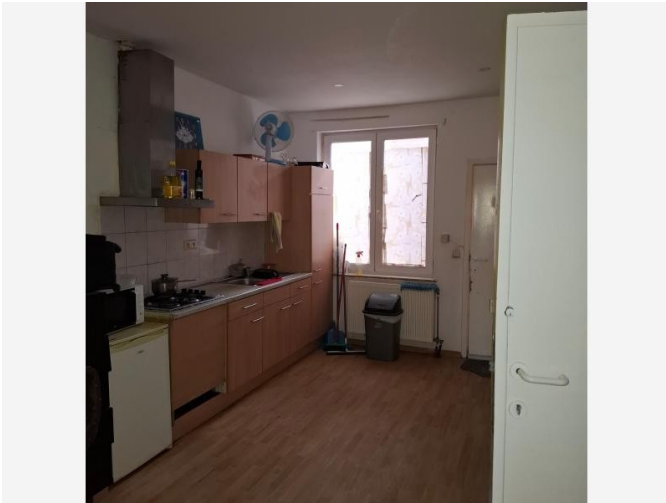
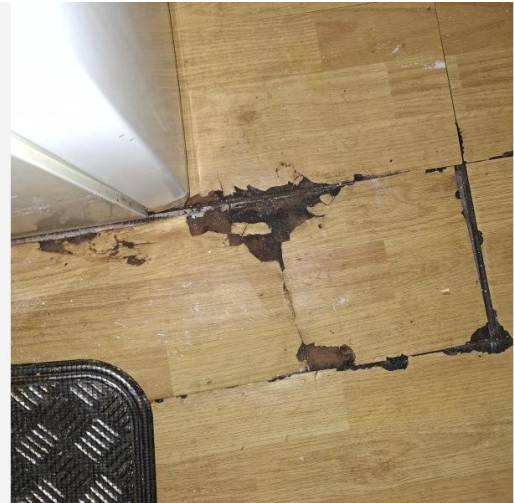
De vloeren bestaan uit hout, parket en tegels en zijn niet asbestverdacht. Echter valt het niet uit te sluiten dat er zich hieronder asbestverdachte materialen kunnen bevinden. Bij toekomstige renovatiewerken kan dit onderzocht worden in functie van een niet-destructief onderzoek.

Basis voor advies	Beoordeling op basis van expertise met een vaststelling door de asbestdeskundige.
Primaire drager	Vloer

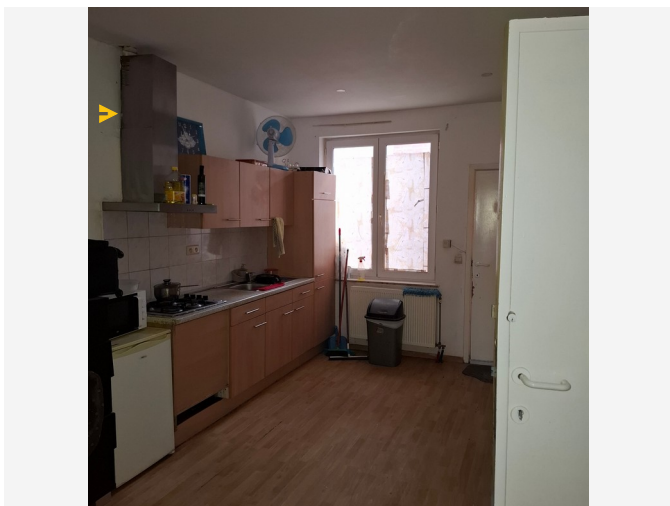
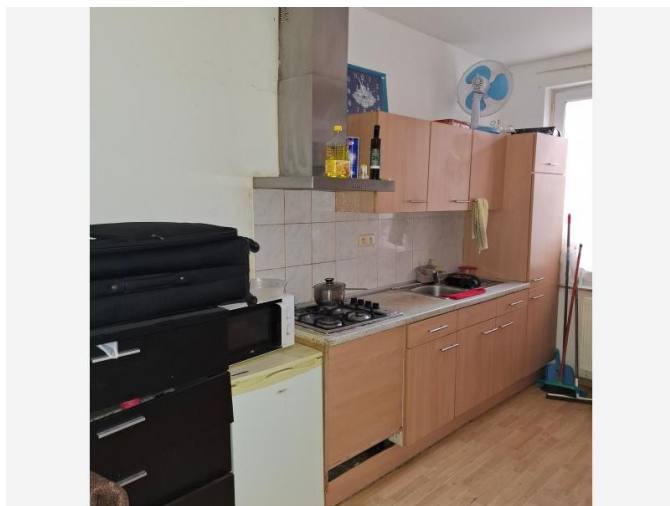
De aluminium rookafvoerbuis die vanuit de dampkamp komt loopt door in het plafond en zou mogelijks kunnen uitmonden in een afvoerrookkanaal in asbestcement. In het kader van een toekomstige werken kan dit onderzocht worden doormiddel van een destructief onderzoek.

Basis voor advies	Beoordeling op basis van expertise, zonder een vaststelling door de asbestdeskundige.
Primaire drager	Plafond
(Asbest)materiaal	Buis, koker, leiding, pijp, doorvoer
Bindmiddel	Cement
Gebondenheid bindmiddel	Hecht

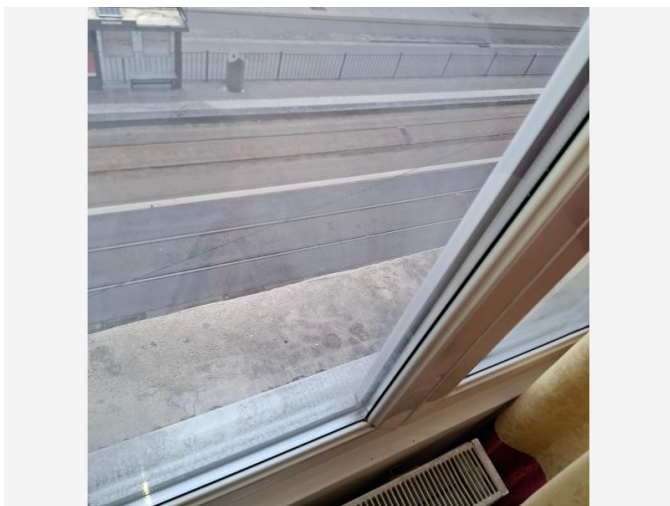
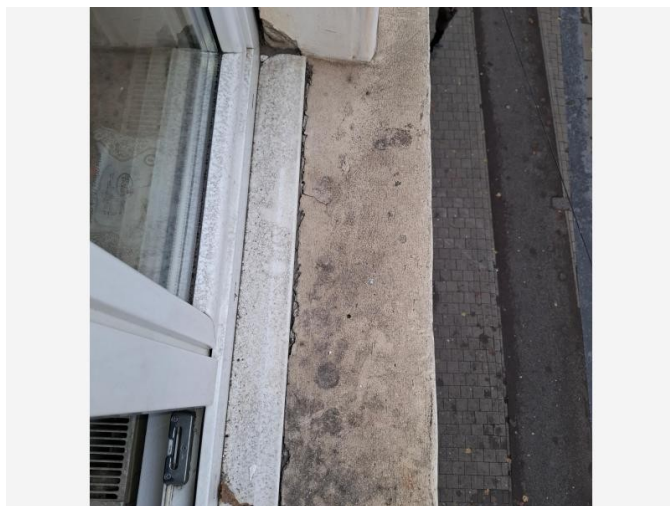
## Fiche 4: Vensterbank buitenramen

Geen asbest

Beschrijving	Vensterbank buitenramen
Omgeving	Buiten
Primaire drager	Wandopening verticaal (raam, deur, ...)
Bindmiddel van materiaal	Cement
Gebondenheid op basis van bindmiddel	Hecht
Hoeveelheid (oppervlakte - dikte - aantal)	• 0,20 m <sup>2</sup> - 2,00 cm - 1 stuk
Totaal volume	0,004 m <sup>3</sup>
Identificatiemethode	De asbestdeskundige gebruikt een bestaande laboanalyse als bewijsdocument met bevestiging door vaststelling en expertise.
Destructieve handeling voor identificatie	Nee
Opmerking	De hoeveelheid is een schatting en kan afwijken van de werkelijke toestand. De vensterbank werd op het eerste verdiep (bus 101) ook bemonsterd en niet asbesthoudend getest.

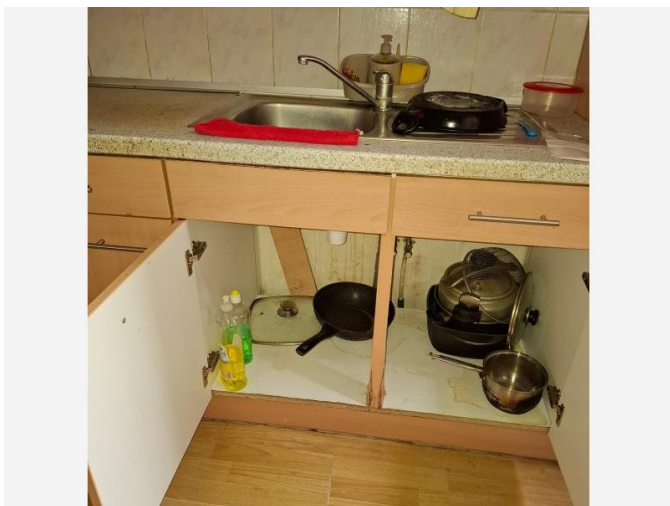
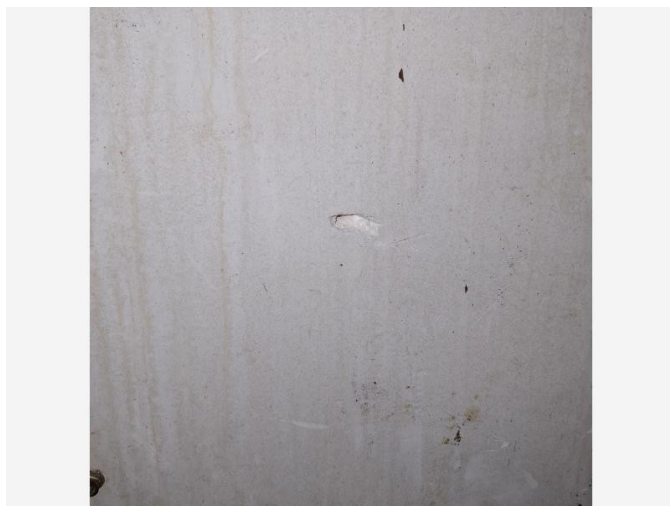
## Fiche 5: Pleisterwerk wanden

Geen asbest

#	Type	Referentie	Resultaat
5.1	Mengmonster	MM01	Geen asbest

<b>Beschrijving</b>	Pleisterwerk wanden
<b>Omgeving</b>	Binnen
<b>Primaire drager</b>	Binnenwand
<b>Bindmiddel van materiaal</b>	Gips - kalk
<b>Gebondenheid op basis van bindmiddel</b>	Niet-hechtgebonden
<b>Hoeveelheid (oppervlakte - dikte - aantal)</b>	• 300,00 m <sup>2</sup> - 1,00 cm - 1 stuk
<b>Totaal volume</b>	3,00 m <sup>3</sup>
<b>Identificatiemethode</b>	Een monstername door de asbestdeskundige met laboanalyse door een asbestlabo.
<b>Destructieve handeling voor identificatie</b>	Nee
<b>Opmerking</b>	De hoeveelheid is een schatting en kan afwijken van de werkelijke toestand. Waar mogelijk, wordt staalname uitgevoerd conform het inspectieprotocol: in een droge ruimte zoals een slaapkamer, in een natte ruimte zoals een keuken of badkamer, in een traphal en in een stookruimte.
