Asbestinventarisatetest

Carnotstraat 106/102, 2060 Antwerpen

Attestnummer : 20251109-000084.000

Uitgegeven op : 09.11.2025

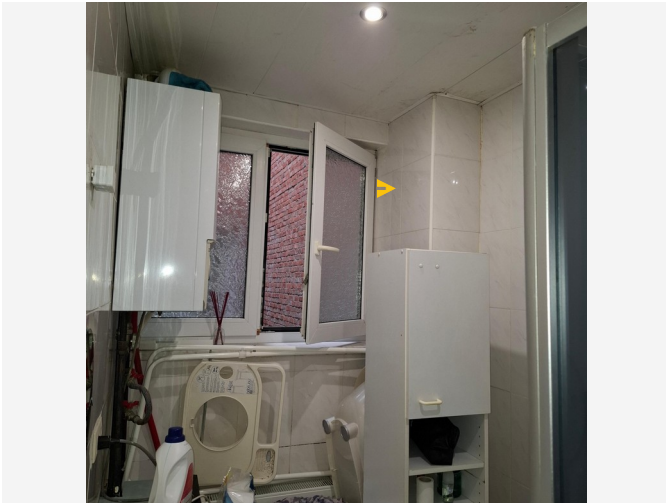
Situeringfoto

Informatie over een materiaal dat de asbestdeskundige niet kan waarnemen of vaststellen

Mogelijks lopen er asbestverdachte materialen achter deze stukken waar de muren uitsteken, vermoedelijk om leidingen in te kapselen. Verder (destructief) onderzoek vereist.

Basis voor advies	Beoordeling op basis van expertise, zonder een vaststelling door de asbestdeskundige.
Primaire drager	HVAC infrastructuur en uitrusting

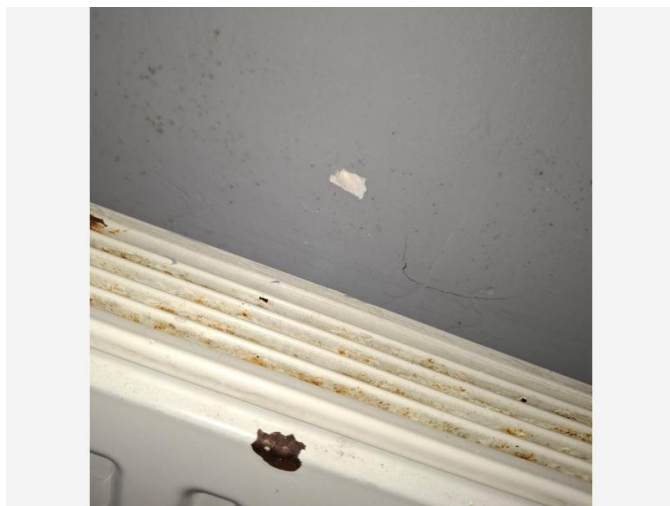
Fiche 5: Pleisterwerk muren

Conclusie

Geen asbest

#	Type	Referentie	Resultaat
5.1	Mengmonster	MM01	Geen asbest

Beschrijving	Pleisterwerk muren
Omgeving	Binnen
Primaire drager	Binnenwand
Bindmiddel van materiaal	Gips - kalk
Gebondenheid op basis van bindmiddel	Niet-hechtgebonden
Hoeveelheid (oppervlakte - dikte - aantal)	• 150,00 m ² - 1,00 cm - 1 stuk
Totaal volume	1,50 m ³
Identificatiemethode	Een monstername door de asbestdeskundige met laboanalyse door een asbestlabo.
Destructieve handeling voor identificatie	Nee
Opmerking	De hoeveelheid is een schatting en kan afwijken van de werkelijke toestand. Waar mogelijk, wordt staalname uitgevoerd conform het inspectieprotocol: in een droge ruimte zoals een slaapkamer, in een natte ruimte zoals een keuken of badkamer, in een traphal en in een stookruimte.
