Asbestinventarisatetest

Molenstraat 150, 1700 Dilbeek

Attestnummer : **20240815-000107.000**

Uitgegeven op : **15.08.2024**

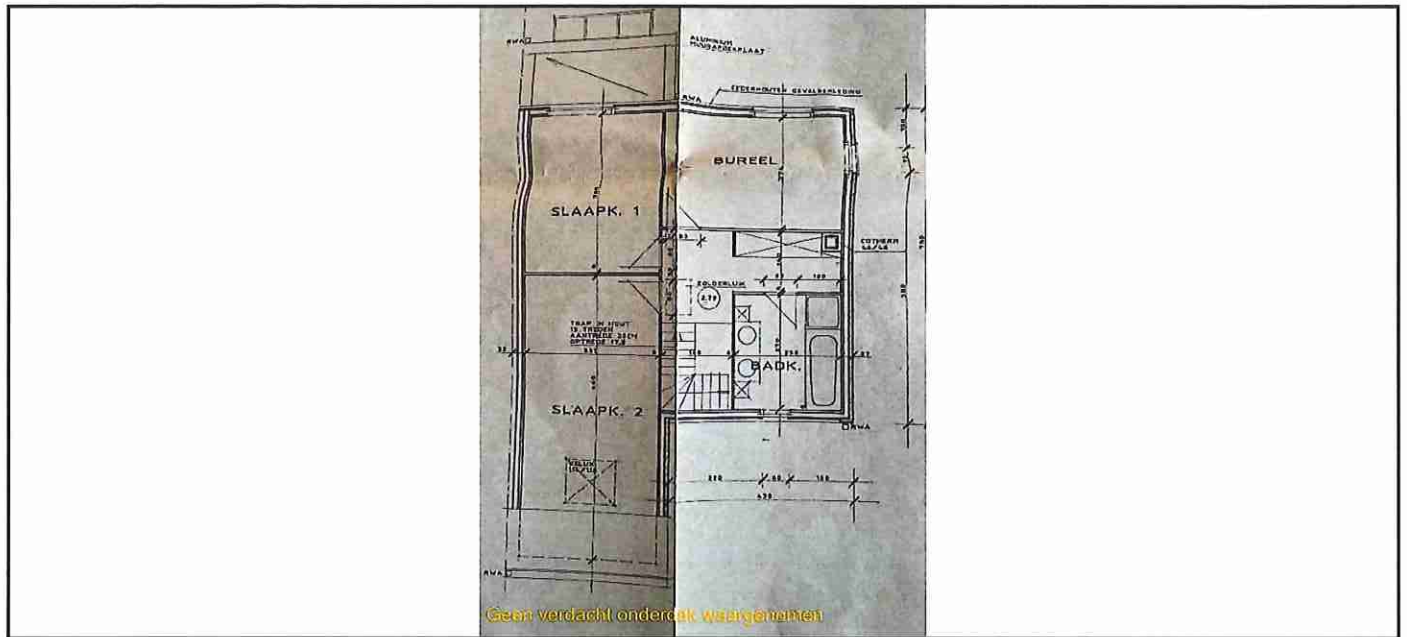
Plan 1.1: Eerste verdiep

Beschrijving	Type	Actie
3. Onderdak niet verdacht	Advies	-

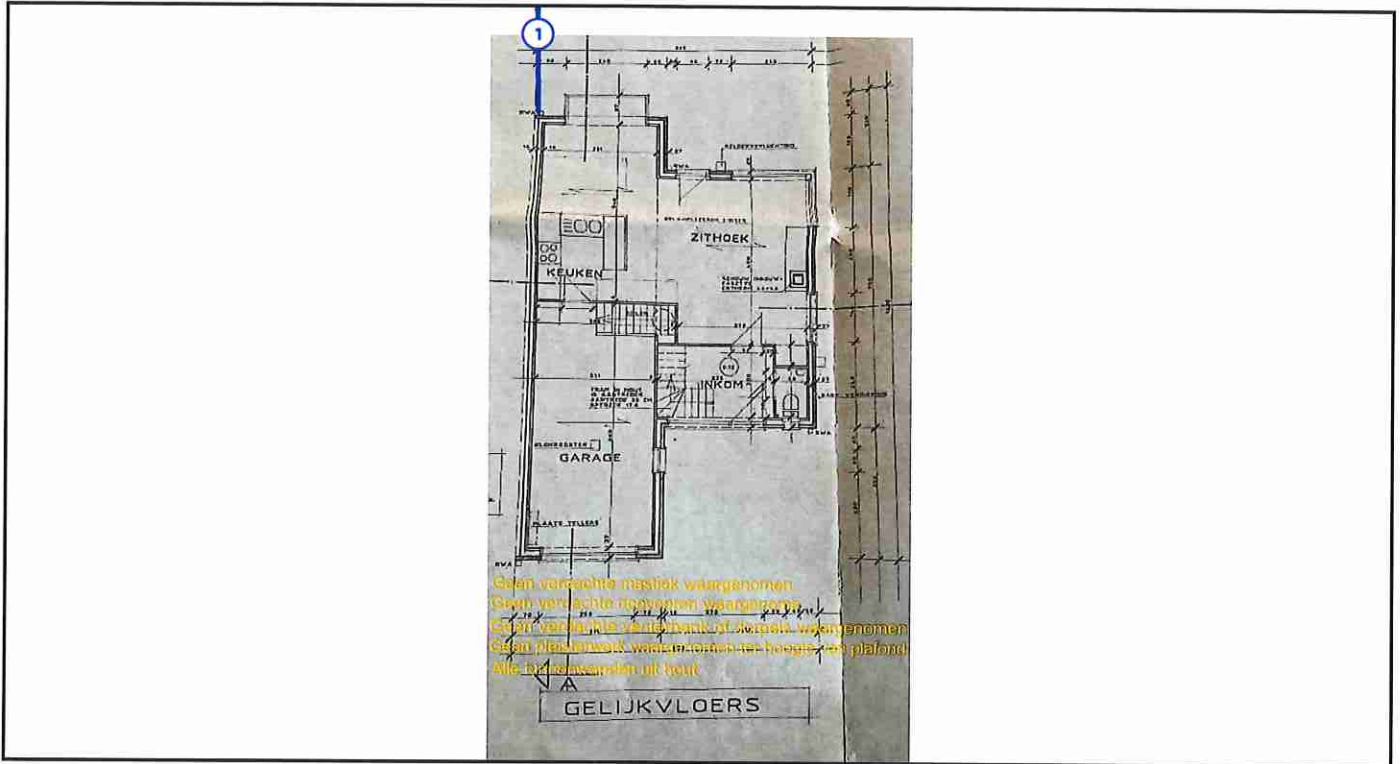
Plan 1.2: Gelijkvloers

Beschrijving	Type	Actie
1. Deksteen muur aanpalend pand.	Advies	-
2. Geen verdachte vensterbanken of dorpels waargenomen	Advies	-
4. Geen verdachte mastiek waargenomen	Advies	-
5. Geen verdachte doorvoeren waargenomen	Advies	-
6. Plafonds met hout, kunststof of gipsplaten	Advies	-
7. Binnenwanden met hout, kunststof of gipsplaten	Advies	-

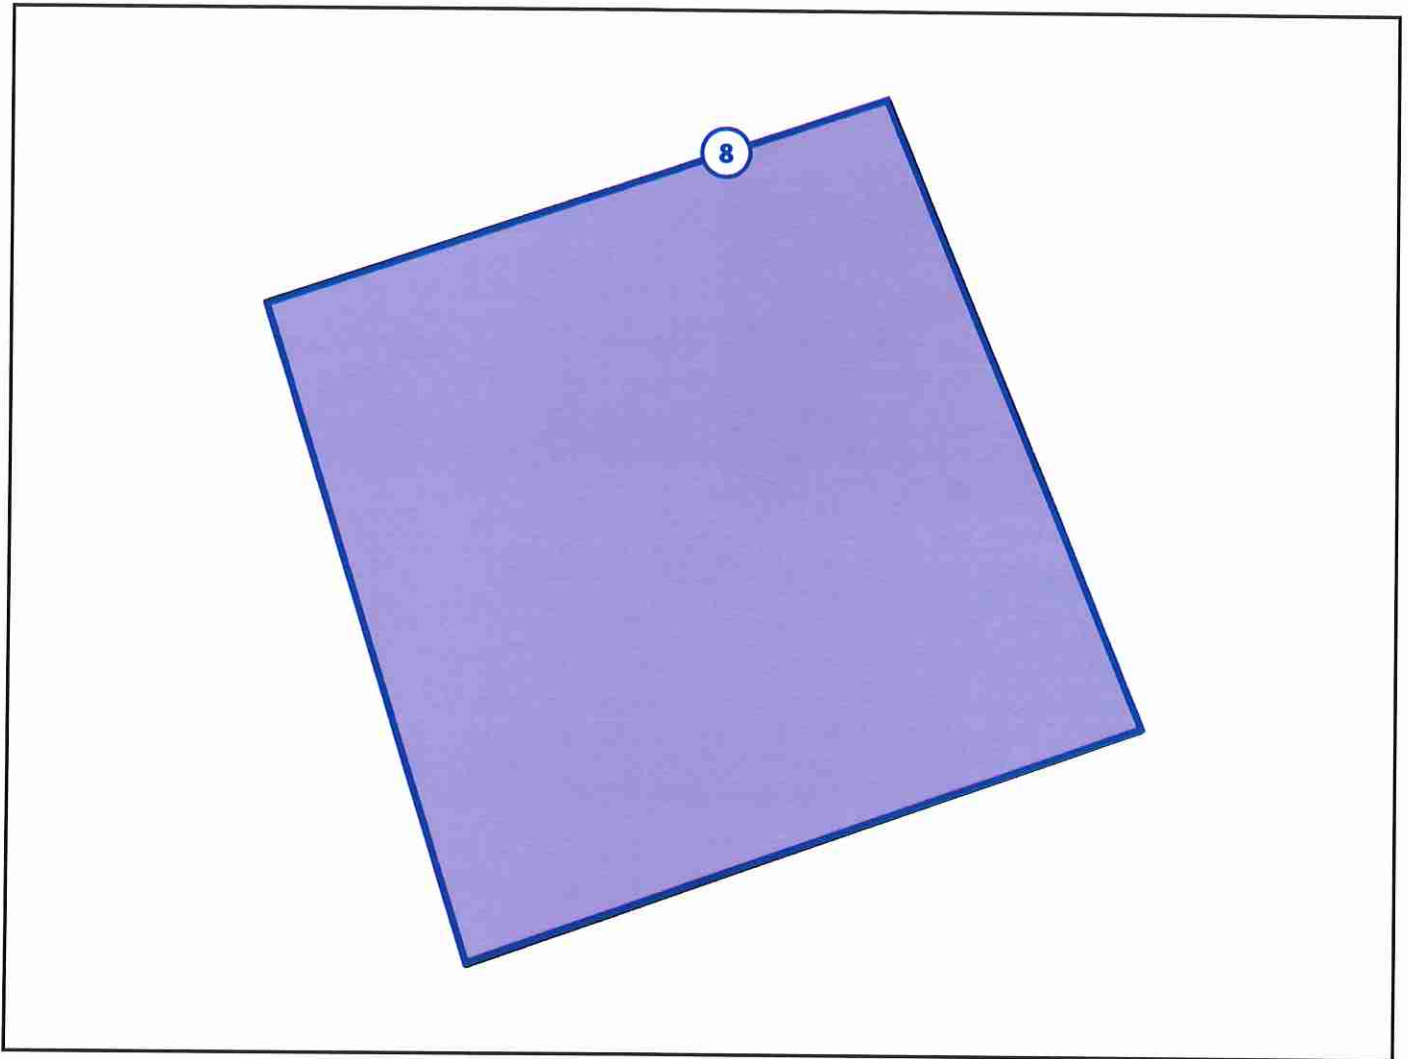
Plan 2.1: Tuinhuis

Beschrijving	Type	Actie
8. Dakbedekking tuinhuis met EPDM	Advies	-

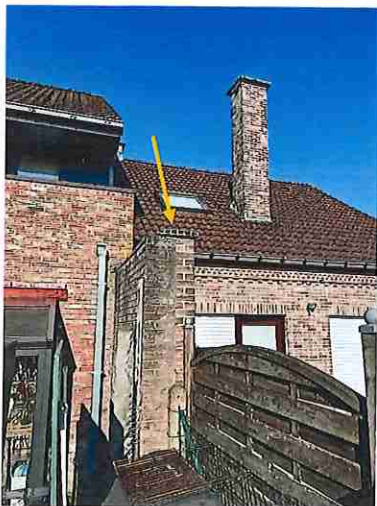
Fiche 1: Deksteen muur aanpalend pand.

De deksteen ter hoogte van de muur van het terras bij het aanpalend is vervaardigd uit asbestcement. Deze werd opgenomen als adviesfiche omdat het enkel ter hoogte de muur is van het aanpalend pand.

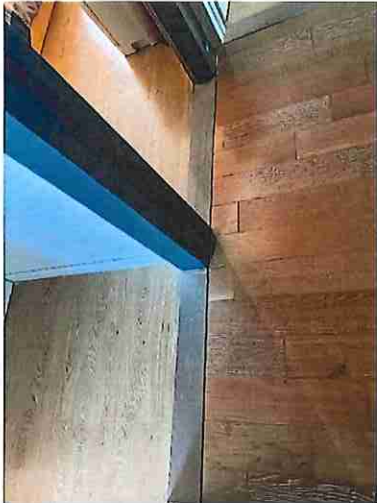
Fiche 2: Geen verdachte vensterbanken of dorpels waargenomen

Er werden tijdens de inspectie geen verdachte vensterbanken of dorpels waargenomen. De aanwezige vensterbanken of dorpels zijn vervaardigd uit natuursteen, hout, of andere niet verdachte materialen.

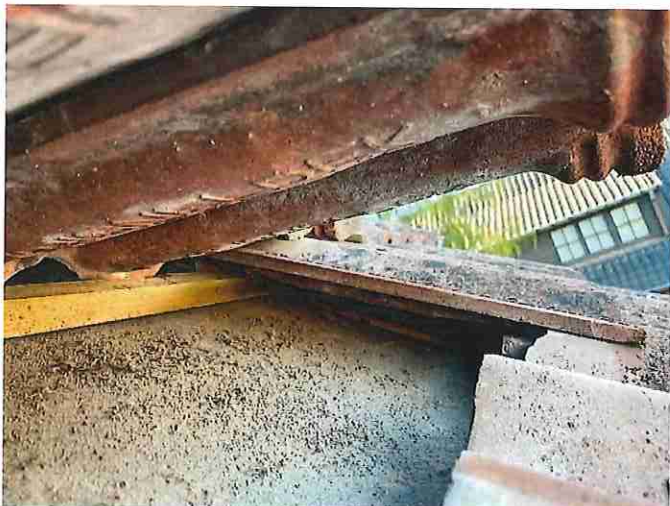
Er werd tijdens de inspectie geen verdacht onderdak waargenomen.

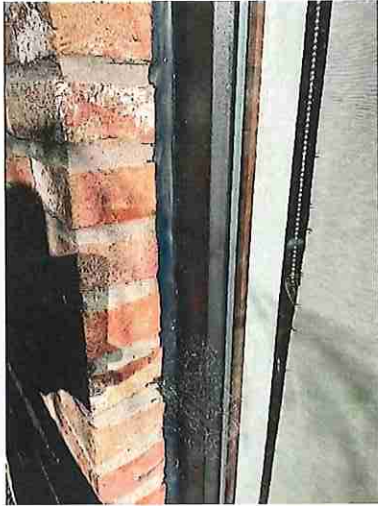
Er werd tijdens de inspectie geen verdachte mastiek waargenomen. De raamkaders zijn afgewerkt met met rubbers en silicone.

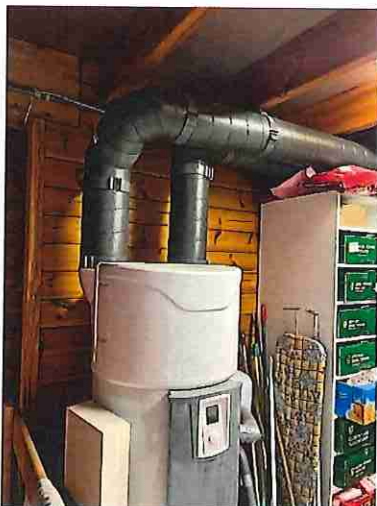
Er werden tijdens de inspectie geen verdachte doorvoeren waargenomen. De aanwezige doorvoeren zijn vervaardigd uit kunststof, metaal of andere niet verdachte materialen.

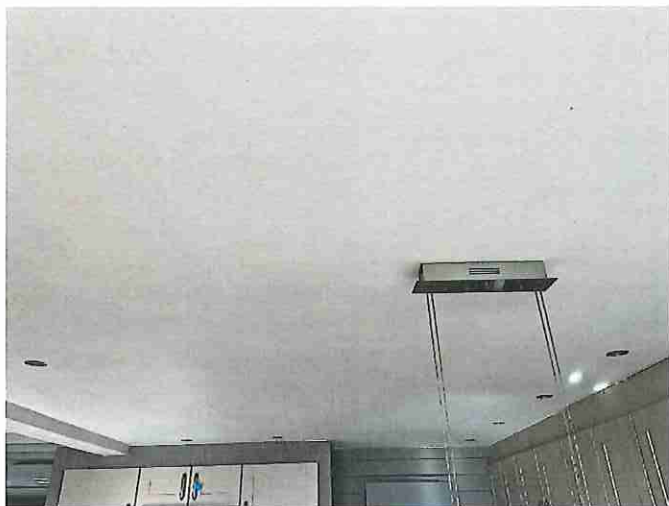
De plafonds in het gebouw zijn vervaardigd uit hout, gipsplaten of kunststof. Er werd tijdens de inspectie geen pleisterwerk waargenomen ter hoogte van de plafonds.

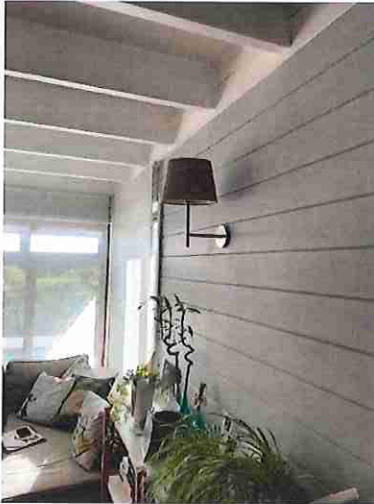
Fiche 7: Binnenwanden met hout, kunststof of gipsplaten

Alle binnenwanden in het gebouw zijn vervaardigd uit hout. Er werd tijdens de inspectie geen pleisterwerk waargenomen ter hoogte van de plafonds.

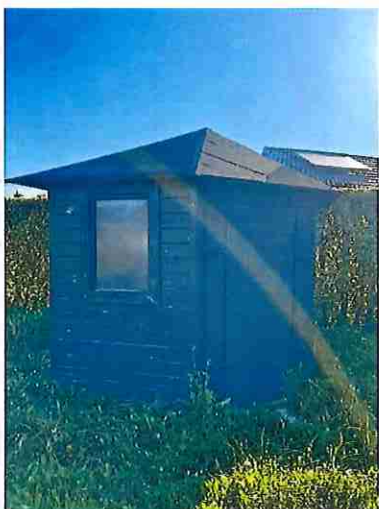
De dakbedekking van het platte dak is afgewerkt met EPDM. Er werd tijdens de inspectie geen roofing waargenomen ter hoogte van het platte dak.
