## Keuringsverslag van een elektrische laagspanning- en zeer lage spanningsinstallatie

### NIET CONFORM

Straatnaam Charles Coppensstraat  
Huisnummer 48  
Busnummer -  
Postcode 1560  
Gemeente HOEILAART  
Land België

Controlebezoek van een oude huishoudelijke elektrische installatie van een wooneenheid bij verkoop op vraag van de verkoper volgens (KB 08/09/2019) - AREI Boek 1- 8.4.2. en 8.2.1. en 4.2.4.3.

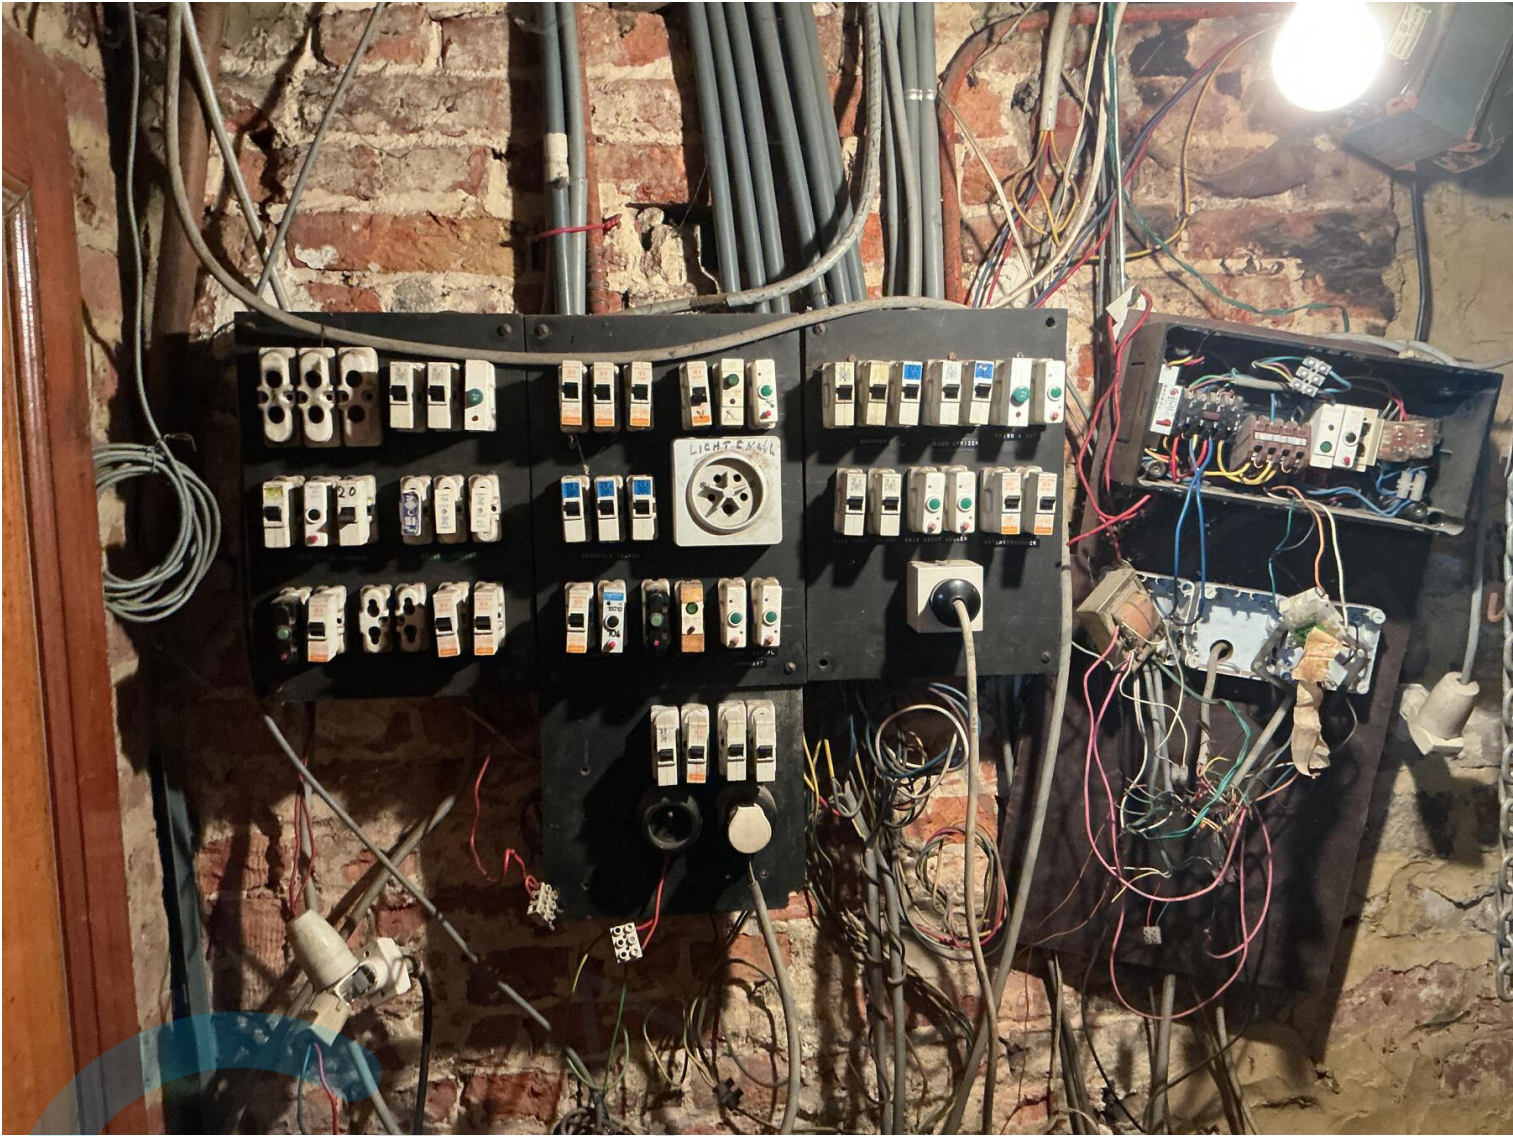
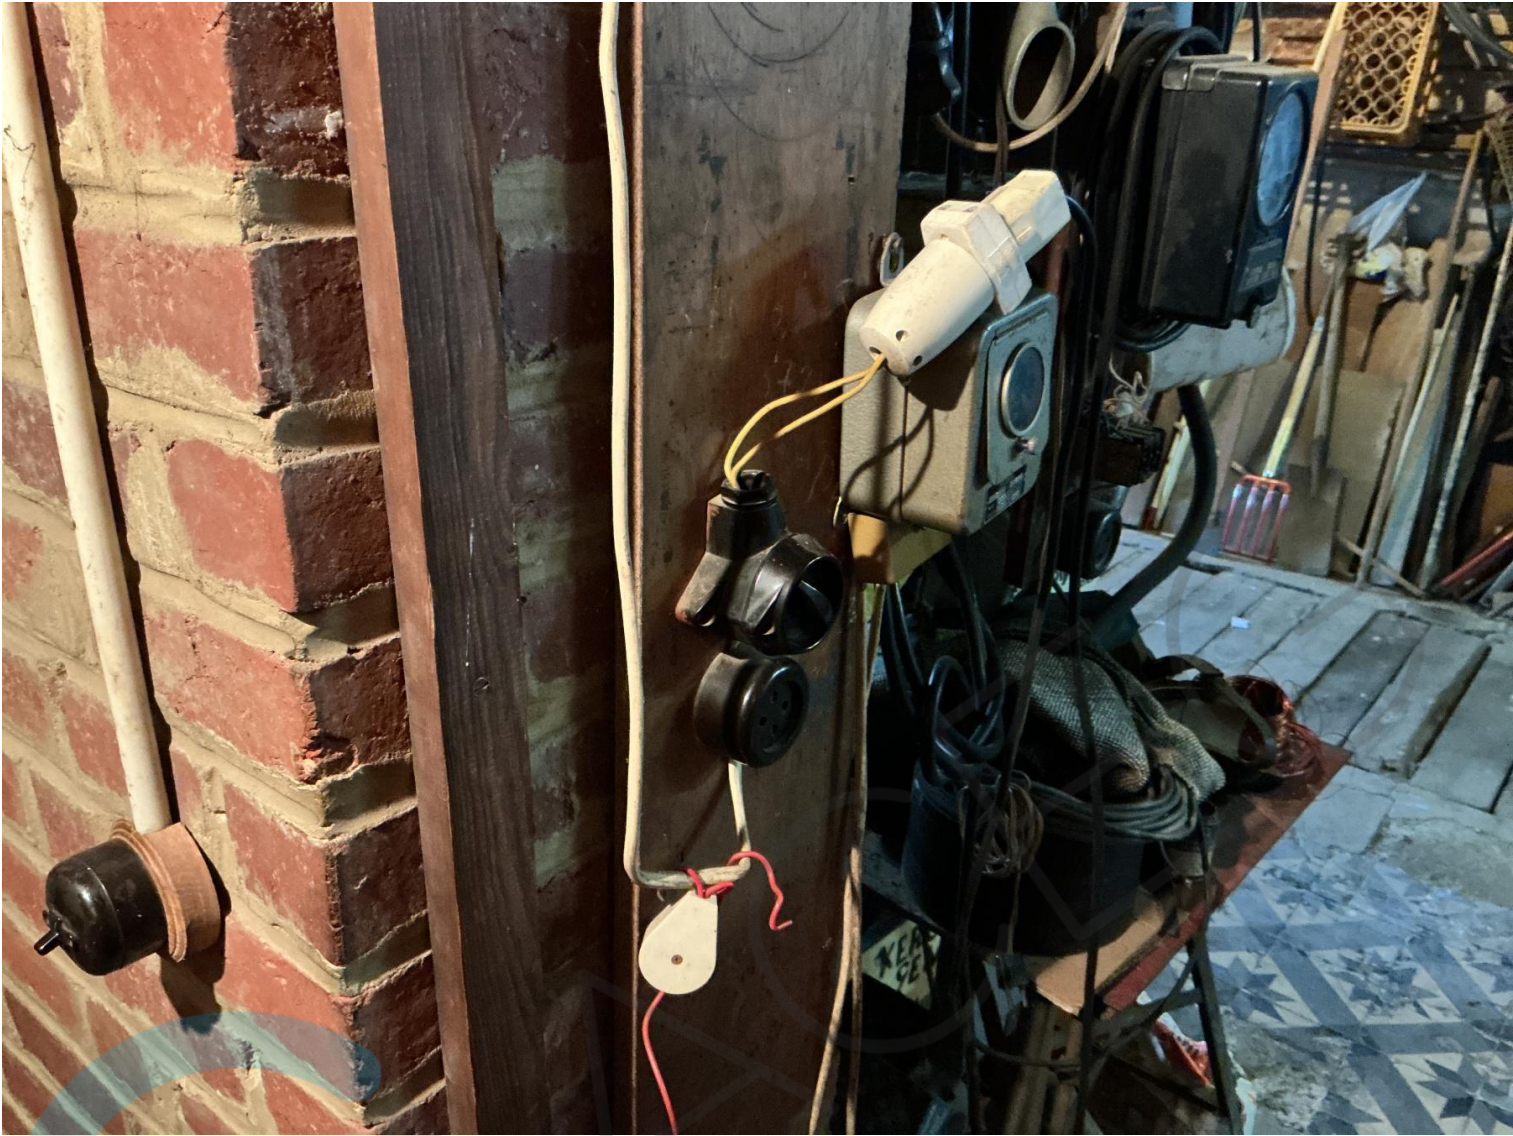
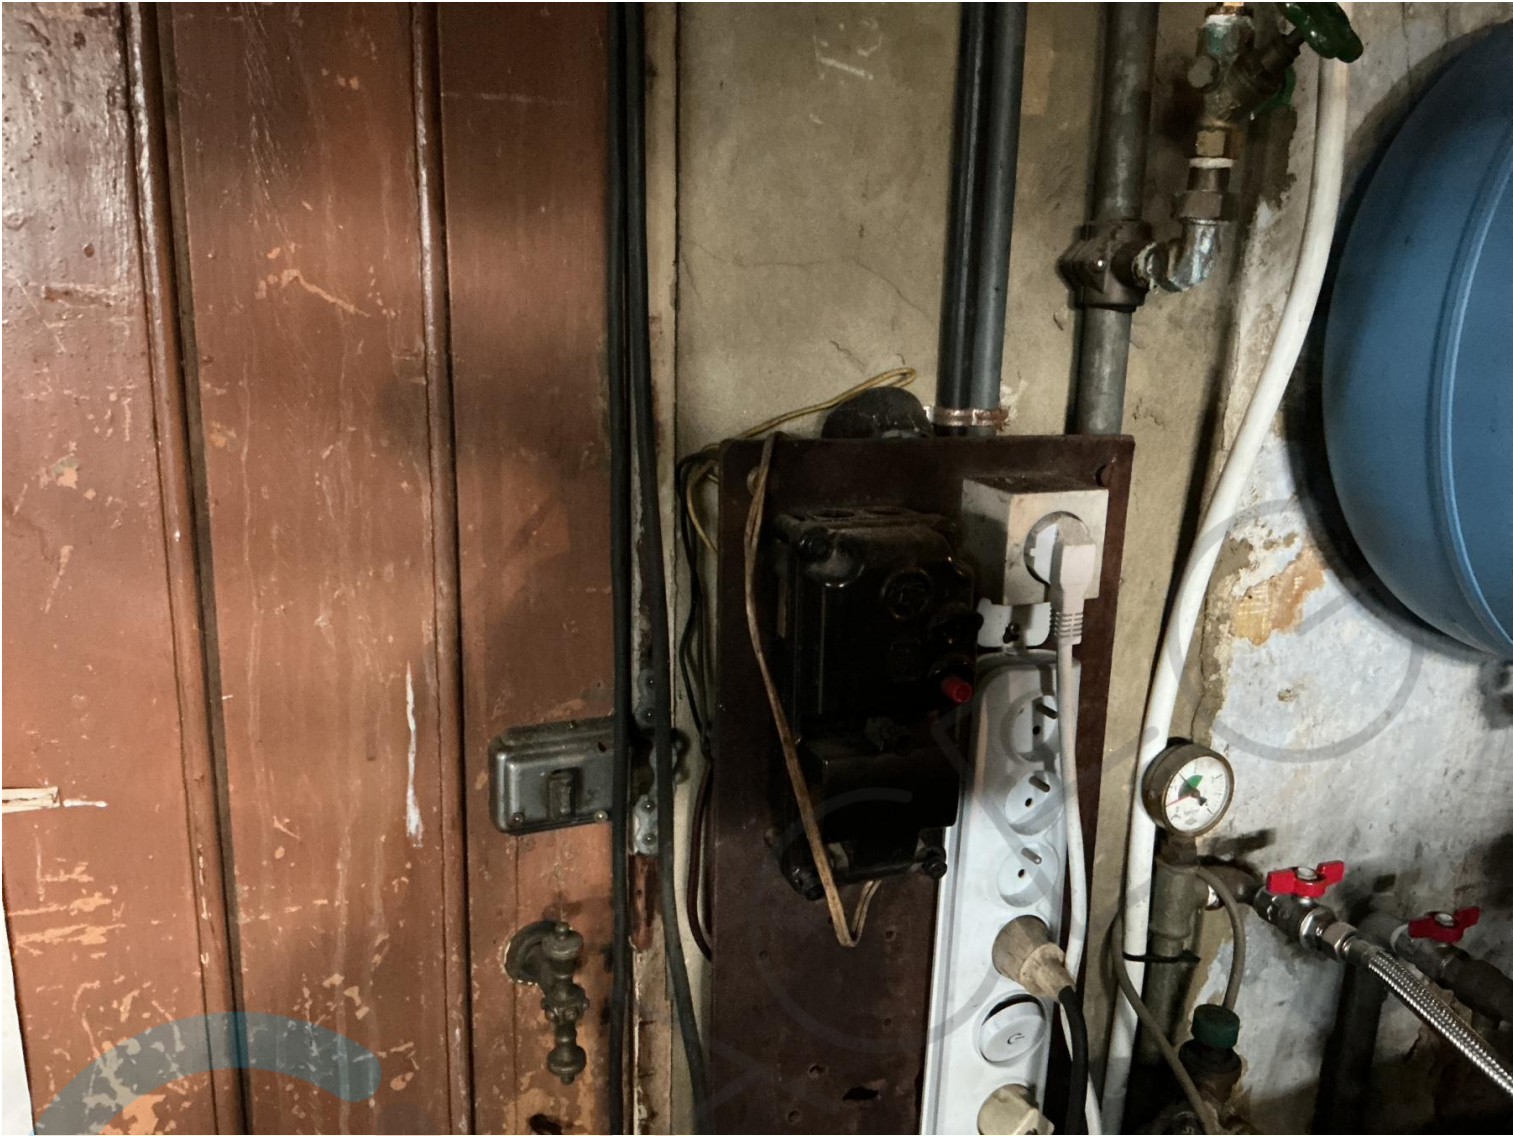
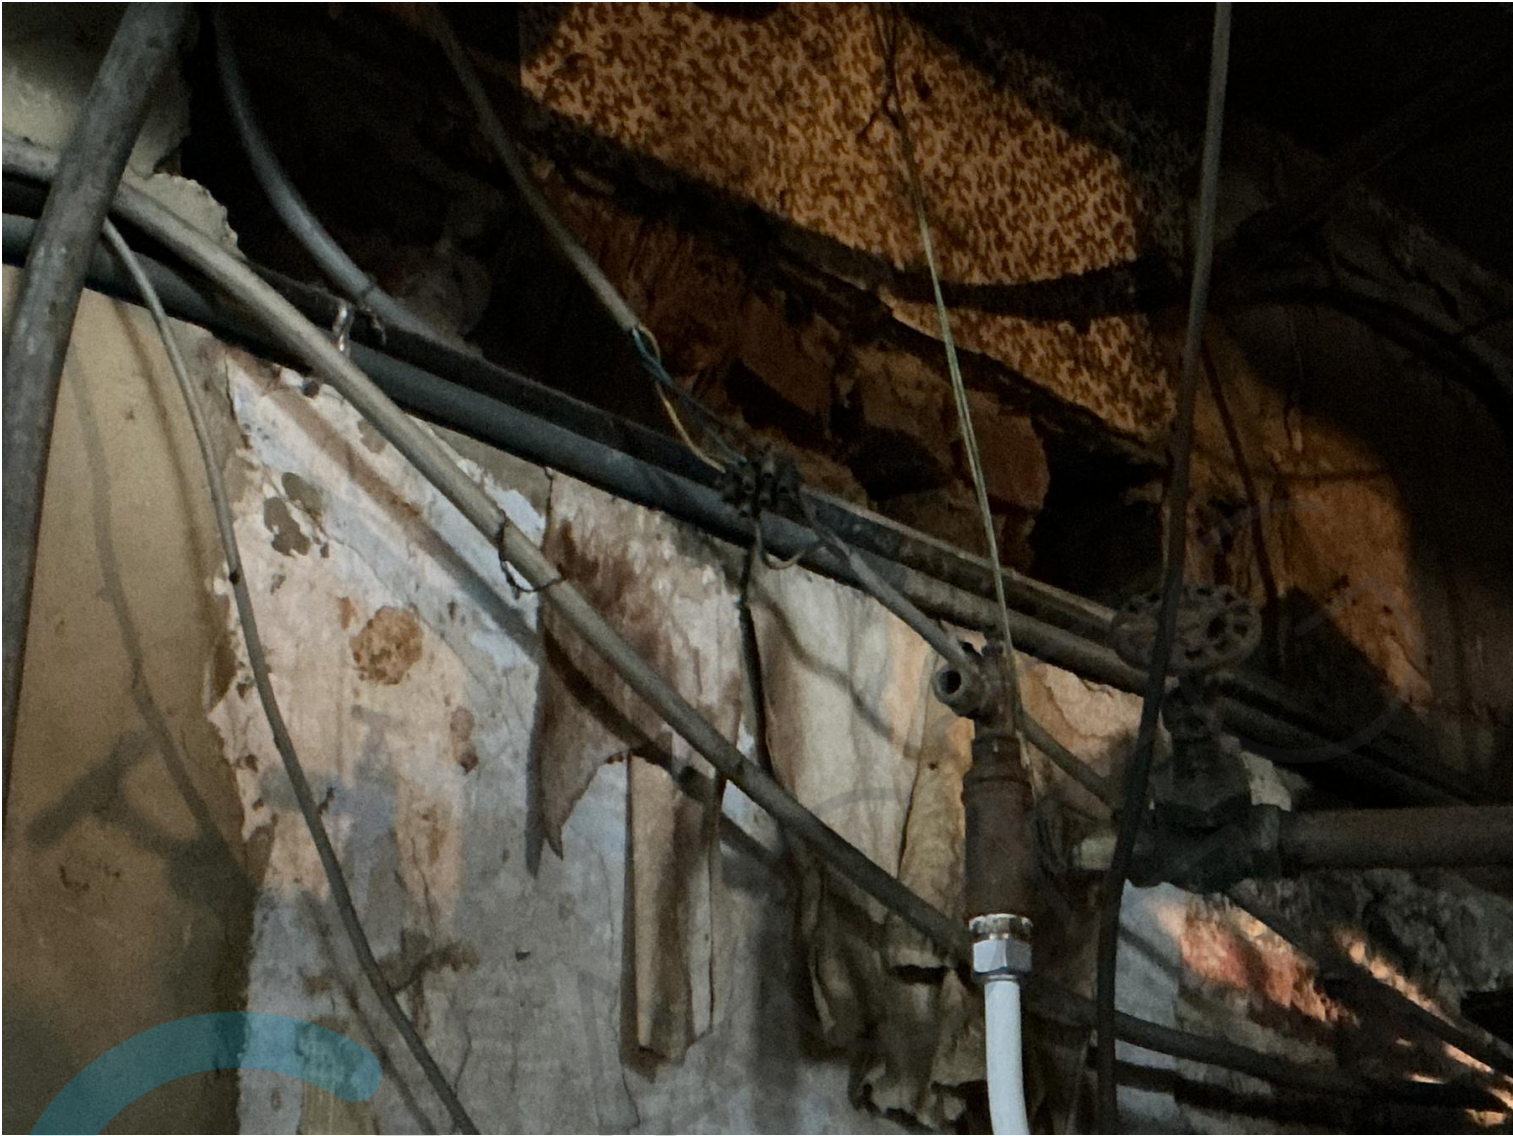
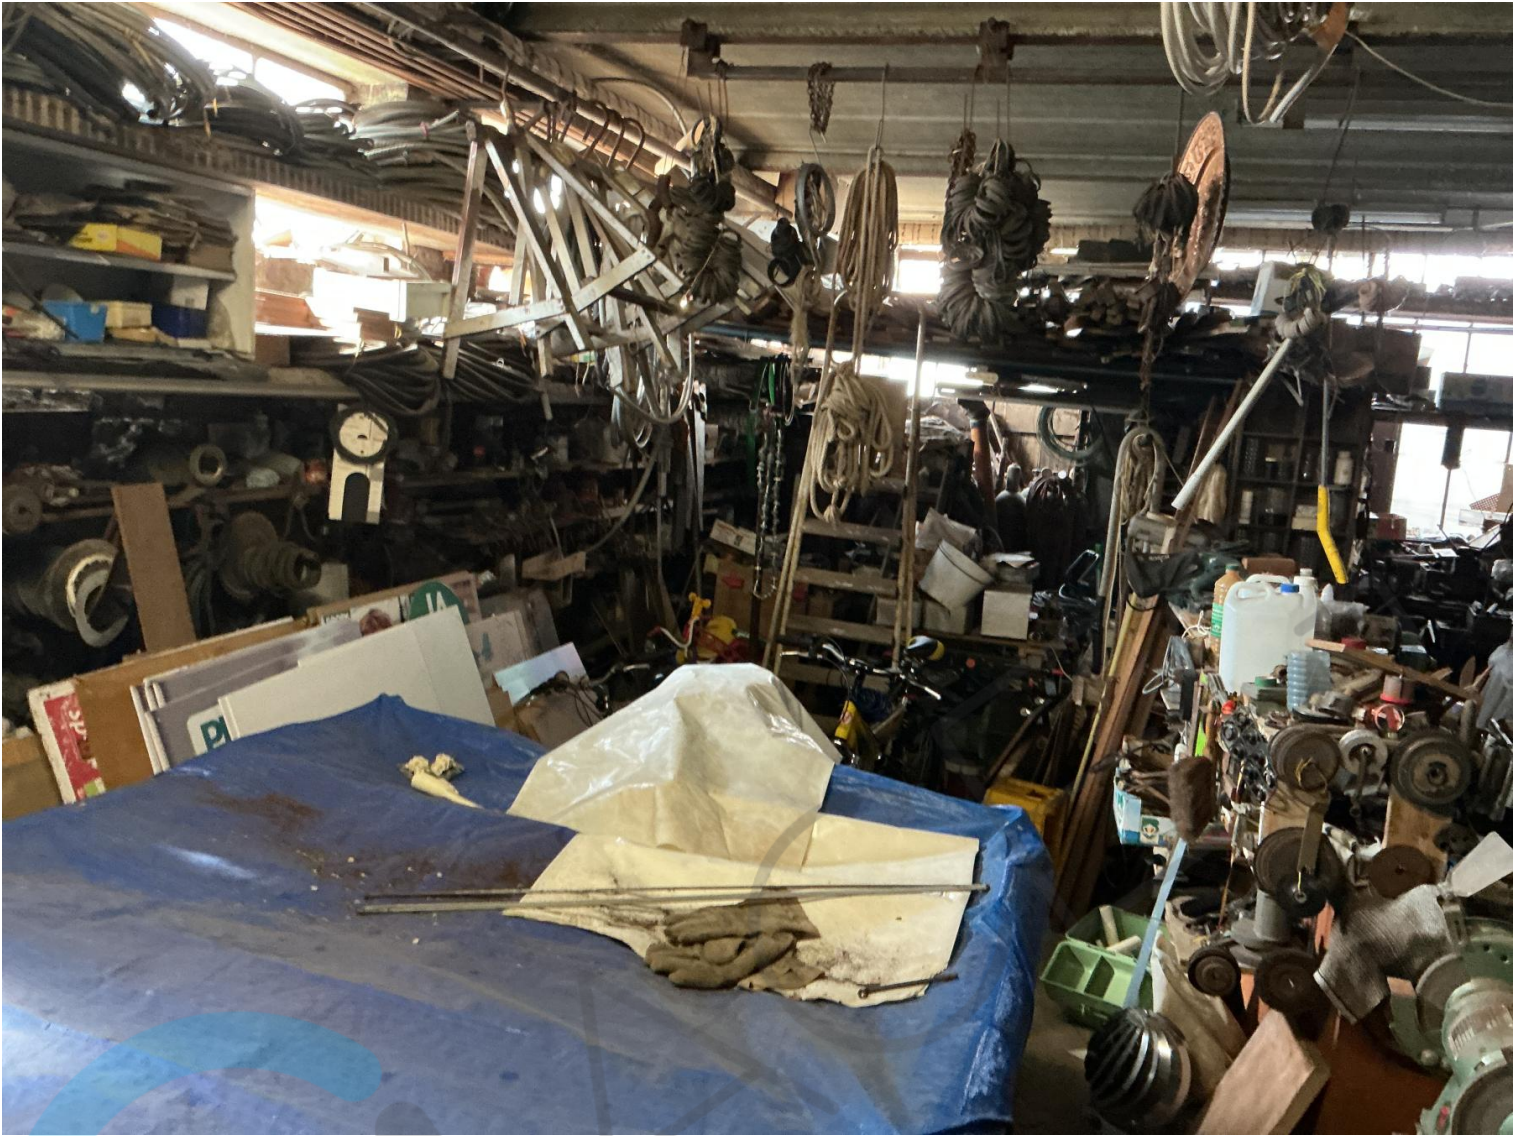
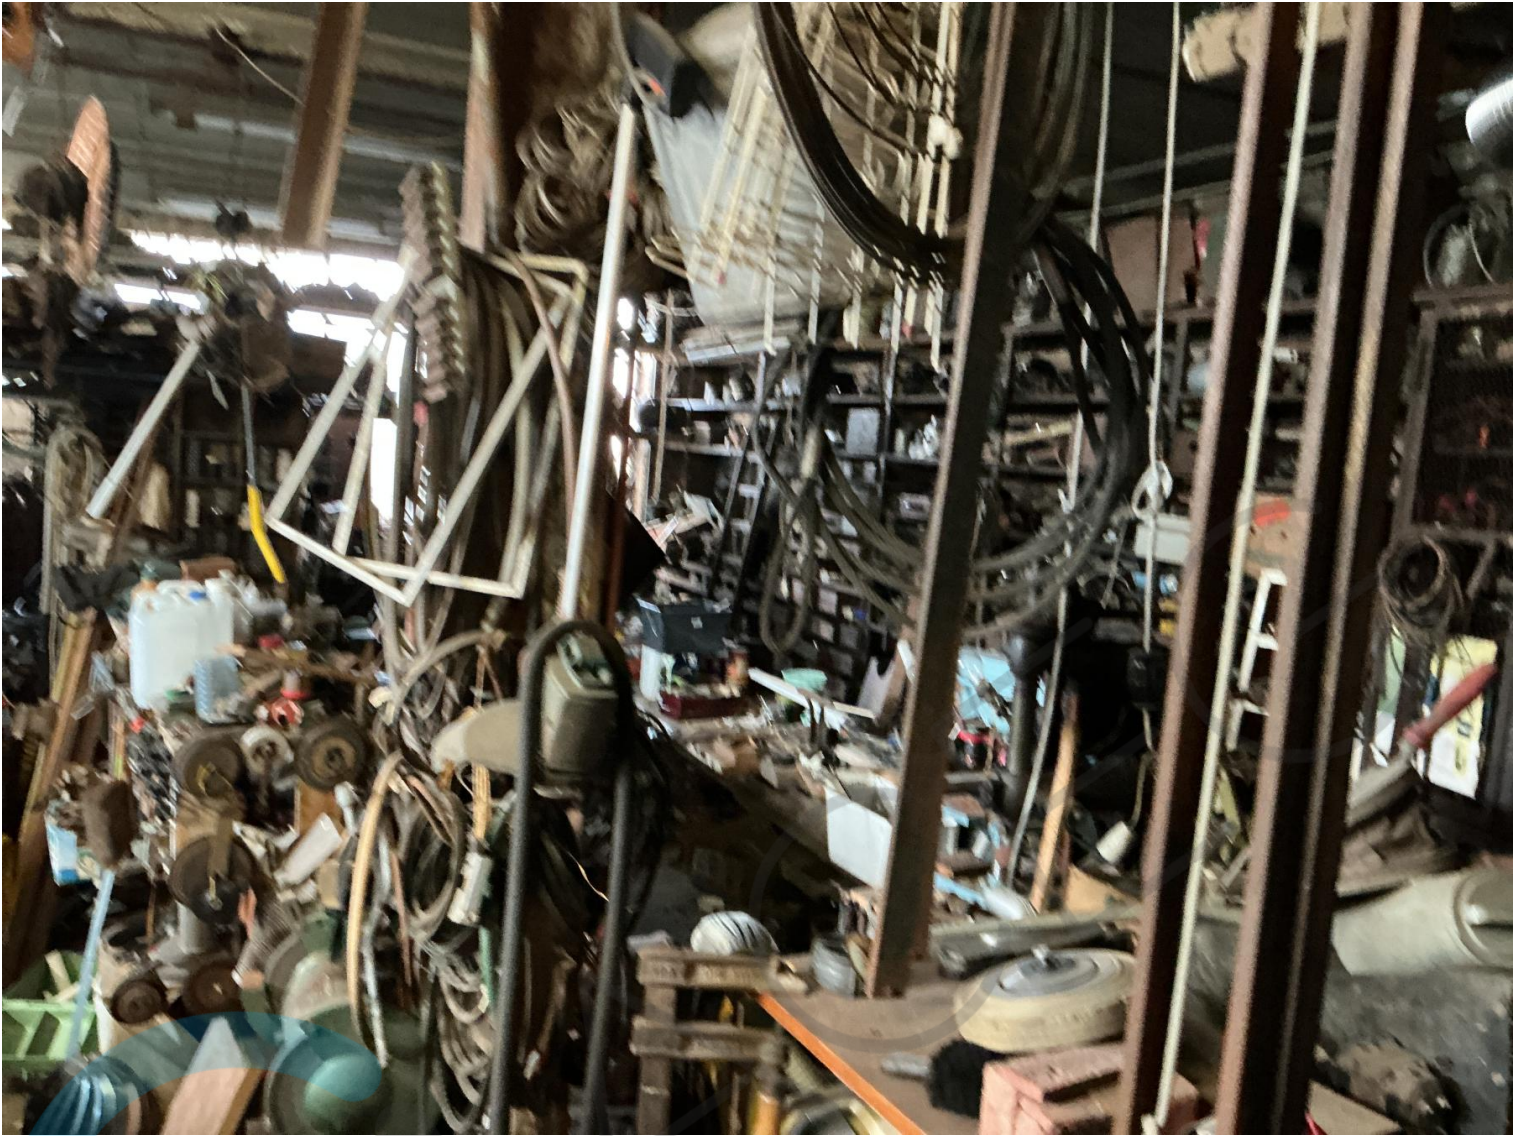
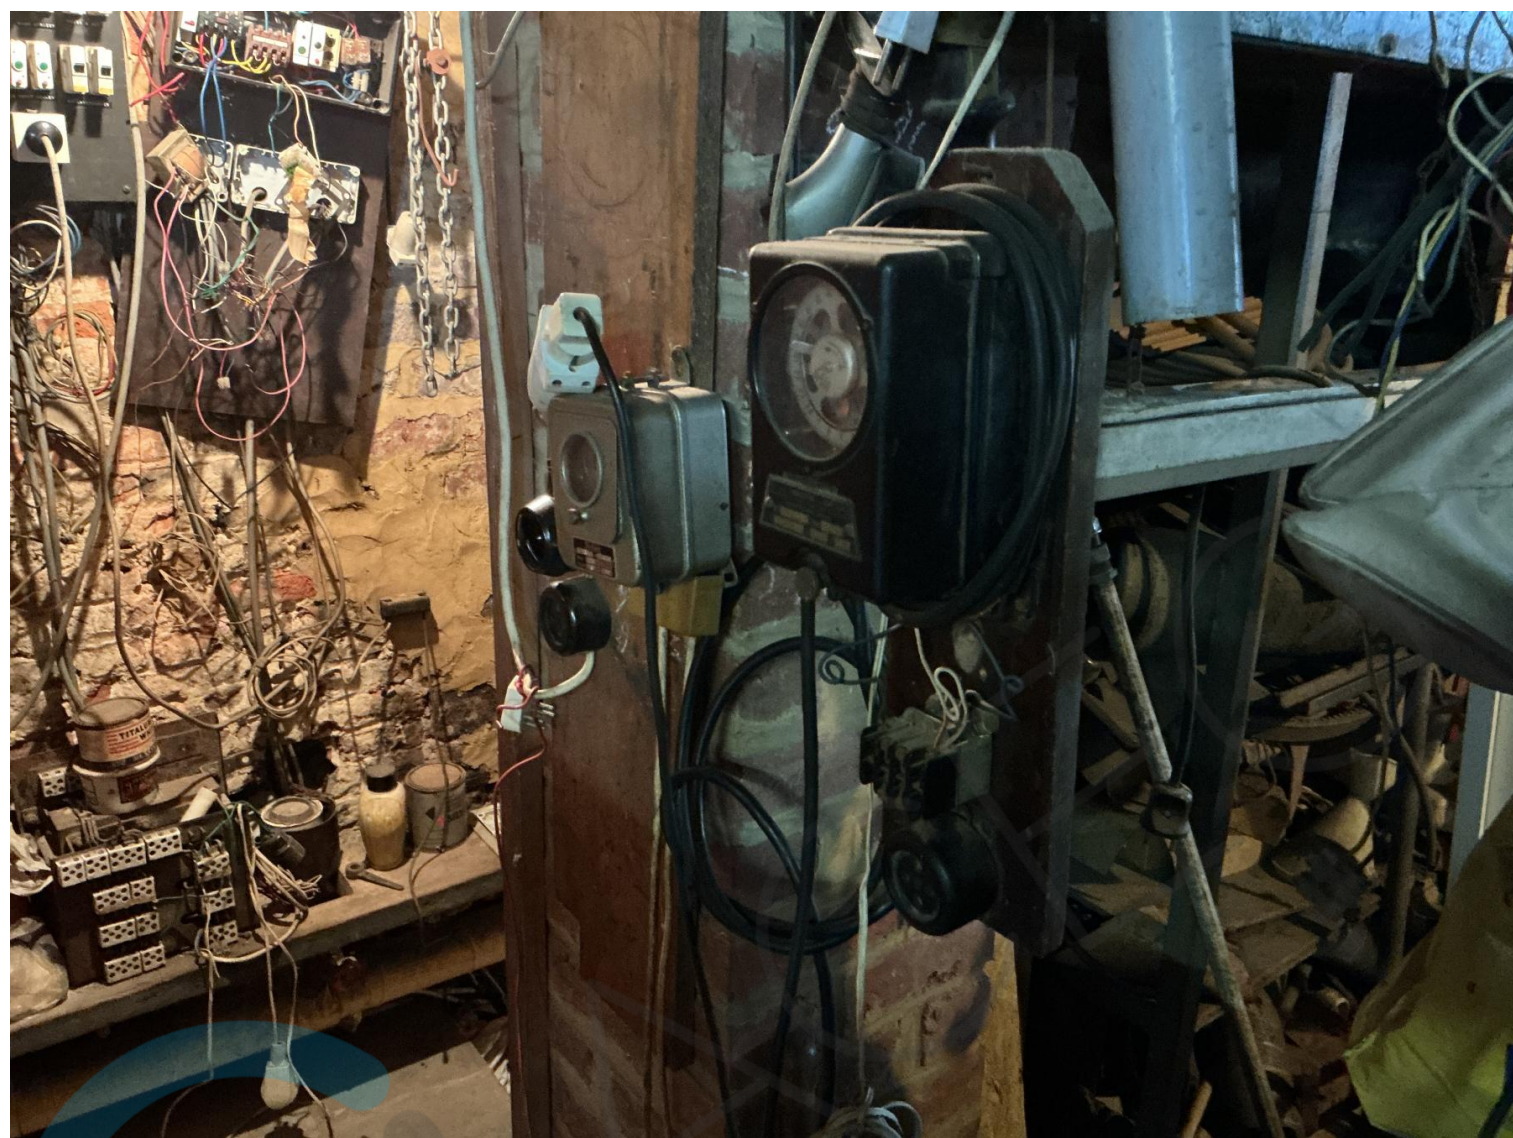
Afbeelding schakel- en verdeelbord:

I5.03 Het verdeelbord is niet makkelijk toegankelijk. (Boek 1 Onderafdeling 5.3.5.1.C.)

I5.04 Verdeelbord is niet van klasse I of II. (Boek 1 Onderafdeling 5.3.5.1.A.)

I5.08 Beschadigd en gebroken materiaal dient vervangen of hersteld te worden. De beschermingsgraad van het verdeelbord tegen rechthoekse aanraking is onvoldoende. (niet tenminste IPXX-B) (Boek 1 Onderafdeling 4.2.2.3.)

I5.10 De genaakbare, naakte onder spanning staande delen zijn onvoldoende afgeschermd. (Boek 1 Afdeling 5.1.4. en 4.2.2.3.)

I5.11 Niet gebruikte invoeringen van het verdeelbord zijn niet correct of onvoldoende afgedicht. (Boek 1 Afdeling 5.1.4. en 4.2.2.3.)

I5.12 De doorsneden van de interne verbindingen en/of van de verdeelrails in het bord zijn onvoldoende. (Boek 1 Onderafdeling 4.4.1.1. en 4.4.1.5.)
