## Keuringsverslag van een elektrische laagspanning- en zeer lage spanningsinstallatie

### NIET CONFORM

Straatnaam Diepestraat  
Huisnummer 20  
Busnummer  
Postcode 9860  
Gemeente OOSTERZELE  
Land België

Controlebezoek van een oude huishoudelijke elektrische installatie van een wooneenheid bij verkoop op vraag van de verkoper volgens (KB 08/09/2019) - AREI Boek 1- 8.4.2. en 8.2.1. en 4.2.4.3.

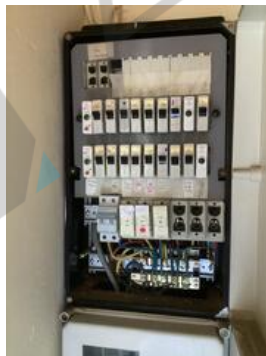
Afbeelding schakel- en verdeelbord:

<b>Visueel nazicht (algemeen)</b>	NOK	<b>Directe aanraking</b>	NOK	<b>Indirecte aanraking</b>	NOK
<b>Aansluitingen</b>	NOK	<b>schema in bijlage door Aceg vzw</b>	OK		
<b>Equipotentiale verbindingen</b>	niet van toepassing	<b>Doorsnede geleiders</b>	OK		
<b>Continuïteit</b>	NOK	<b>Verlichting / toestellen</b>	NVT

- I5.03 Het verdeelbord is niet makkelijk toegankelijk. (Boek 1 Onderafdeling 5.3.5.1.C.)
- I5.10 De genaakbare, naakte onder spanning staande delen zijn onvoldoende afgeschermd. (Boek 1 Afdeling 5.1.4. en 4.2.2.3.)

- N22 De elektrische installatie is grondig na te zien en conform te maken volgens de voorschriften van het AREI boek 1.
- N3 Het is niet uitgesloten dat bij een nacontrole bijkomende inbreuken worden vastgesteld bij voorleggen schema's.
