Asbestinventarisatetest

Breendonkstraat 354/0001, 2830 Willebroek

Attestnummer : 20251003-000277.000

Uitgegeven op : 03.10.2025

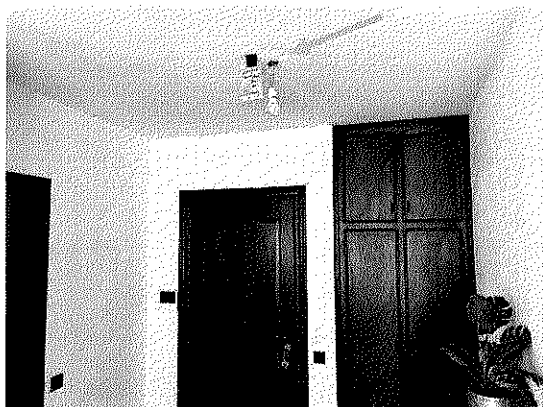
Fiche 1: Pleisterwerk plafonds

Geen asbest

#	Type	Referentie	Resultaat
1.1	Mengmonster	VLASMS097	Geen asbest

Beschrijving	Pleisterwerk plafonds
Omgeving	Binnen
Primaire drager	Plafond
Bindmiddel van materiaal	Gips - kalk
Gebondenheid op basis van bindmiddel	Niet-hechtgebonden
Hoeveelheid (oppervlakte - dikte - aantal)	• 200,00 m ² - 1,00 cm - 1 stuk
Totaal volume	2,00 m ³
Identificatiemethode	Vaststelling met monstername
Destructieve handeling voor identificatie	Nee
Opmerking	De hoeveelheid is een schatting en kan afwijken van de werkelijke toestand. Waar mogelijk, wordt staalname uitgevoerd conform het inspectieprotocol: in een droge ruimte zoals een slaapkamer, in een natte ruimte zoals een keuken of badkamer, in een traphal en in een stookruimte.
