Keuringsverslag van een elektrische laagspanning- en zeer lage spanningsinstallatie

Datum keuring: 20/03/2026

Straatnaam Edgard Sohiestraat
Huisnummer 57
Busnummer
Postcode 1560
Gemeente HOEILAART
Land België

Controlebezoek van een oude huishoudelijke elektrische installatie van een wooneenheid bij verkoop op vraag van de verkoper volgens (KB 08/09/2019) - AREI Boek 1- 8.4.2. en 8.2.1. en 4.2.4.3.

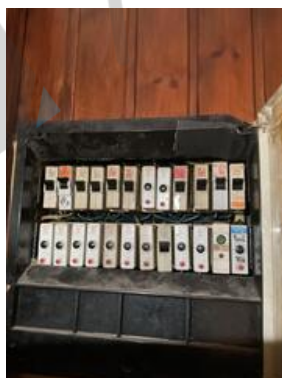
Afbeelding schakel- en verdeelbord:

I5.10 De genaakbare, naakte onder spanning staande delen zijn onvoldoende afgeschermd. (Boek 1 Afdeling 5.1.4. en 4.2.2.3.)

I5.11 Niet gebruikte invoeringen van het verdeelbord zijn niet correct of onvoldoende afgedicht. (Boek 1 Afdeling 5.1.4. en 4.2.2.3.)

I7.01 De smeltzekeringhouders of houders van kleine vermogensschakelaars met pennen met een sectie kleiner dan 10mm² zijn niet voorzien van kalibreerelementen. (Boek 1 Onderafdeling 5.3.5.5.A.)

I7.07 De aanduiding van de nominale stroomsterkte van smeltzekeringen en/of vermogensschakelaars is niet zichtbaar of is uitgewist. (Boek 1 Onderafdeling 1.4.2.1.)

I8.08 De geleiders van het type VOB moeten in daarvoor bestemde buizen, kabelgoten geïnstalleerd worden. (Boek 1 Onderafdeling 5.2.9.3. en 5.2.9.6.)

I8.14 Elektrische leidingen zijn niet ingevoerd, zodat een continue bescherming verzekerd is. (Boek 1 Onderafdeling 5.2.6.1.)

I8.21 Kabeldoorvoeren uit te voeren met wartels of gelijkwaardig bescherming. (Boek 1 Onderafdeling 5.2.6.1.)

N22 De elektrische installatie is grondig na te zien en conform te maken volgens de voorschriften van het AREI boek 1.
