**Verslag huishoudelijke elektrische installatie op laagspanning en zeer lage spanning****Algemeen:**

Referentie: 011-20260312-03	Datum controle: 12/03/2026
Keurder: 011

Eigenaar: Jansen Pieter	EAN-code: 541448820060663205
Adres installatie: Kruisveldstraat 61, 2800 - Mechelen	Nummer teller(s): 1LGZ0582263965
Distributienetbeheerder installatie: Fluvius	
Datum uitvoering installatie:	<input checked="" type="checkbox"/> Vóór 01/10/1981 <input type="checkbox"/> Tussen 01/10/1981 en 01/06/2020 <input type="checkbox"/> Vanaf 01/06/2020
Type:	<input checked="" type="checkbox"/> Woonenheid <input type="checkbox"/> Niet-huishoudelijk <input type="checkbox"/> PV <input type="checkbox"/> Batterij <input type="checkbox"/> Laadpaal

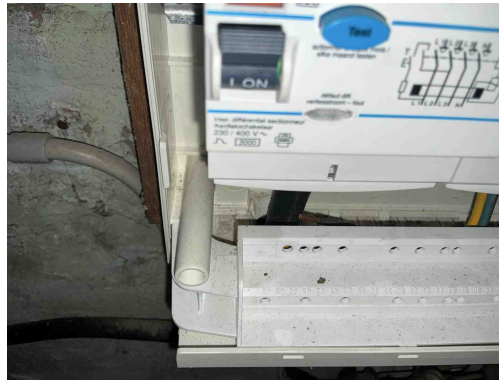
C28 - Niet gebruikte leidingen onder spanning zijn niet op een degelijke manier geïsoleerd of verwijderd (Boek 1: 4.2.1.1).
Opmerking: Oa bord 1

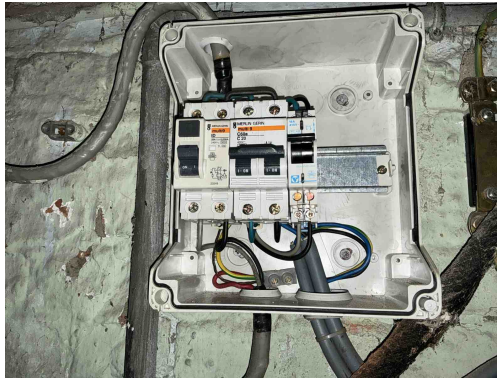
D01 - De differentieelstroominrichting schakelt niet uit na indrukken van de testknop (Boek 1: 5.3.5.3).
Opmerking: Oa bord 2 is voeding van boiler geen spanning overdag

D04 - De hoofddifferentieelstroominrichting is niet verzegelbaar (Boek 1: 4.2.4.3).
Opmerking: Oa bord 2

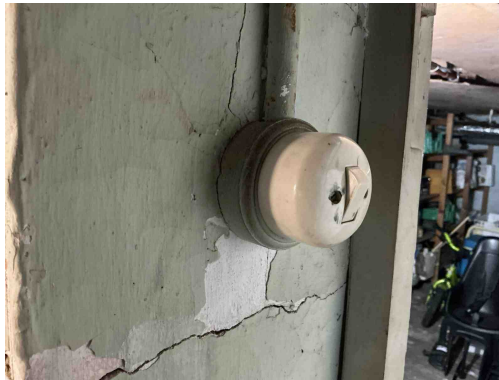
T13 - Opbouwcontactdozen en/of -schakelaars zonder achterplaatje mogen niet rechtstreeks op een brandbare ondergrond bevestigd worden (Boek 1: 4.3.3.5).

Opmerking: Oa kelder

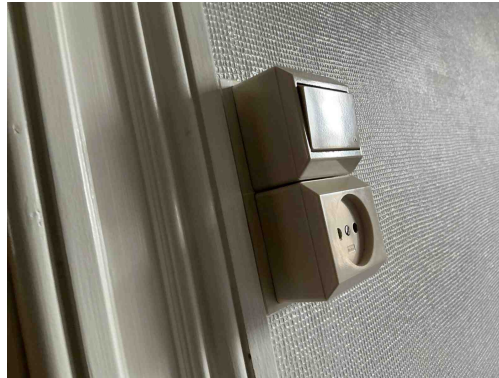
A20 - Er bevindt zich een contactdoos zonder beschermingsgeleider in de elektrische installatie. Deze is niet geplaatst achter een differentieelstroombeschermingsinrichting met grote (max. 30mA) of zeer grote (max. 10mA) gevoeligheid.
Opmerking: Oa eetkamer, slaapkamers

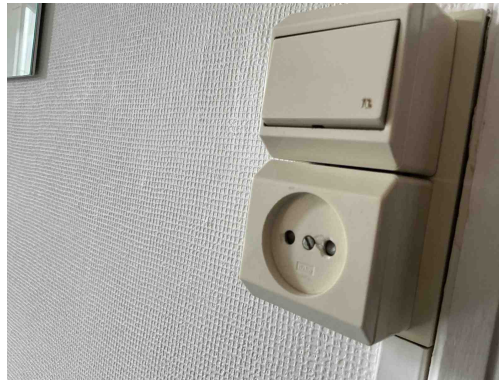
A20 - Er bevindt zich een contactdoos zonder beschermingsgeleider in de elektrische installatie. Deze is niet geplaatst achter een differentieelstroombeschermingsinrichting met grote (max. 30mA) of zeer grote (max. 10mA) gevoeligheid.

Opmerking: Oa eetkamer , slaapkamers

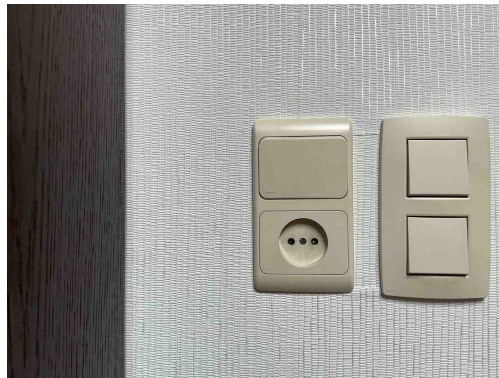
A20 - Er bevindt zich een contactdoos zonder beschermingsgeleider in de elektrische installatie. Deze is niet geplaatst achter een differentieelstroombeschermingsinrichting met grote (max. 30mA) of zeer grote (max. 10mA) gevoeligheid.

Opmerking: Oa eetkamer , slaapkamers
