Asbestinventarisatetest

Plekstraat 4, 3980 Tessenderlo-Ham

Attestnummer : 20250812-000196.000

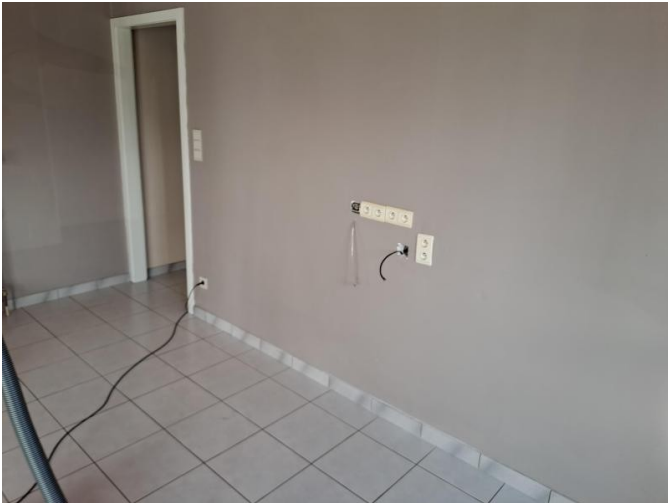
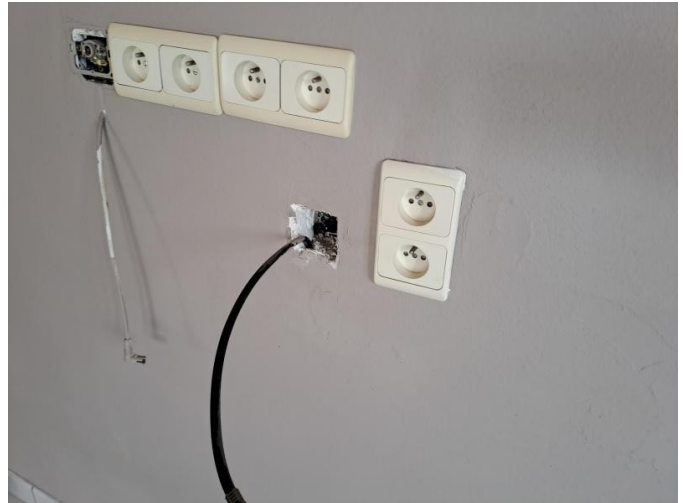
Fiche 1: Pleisterwerk

Geen asbest

Overzichtsfoto

Detailfoto

#	Type	Referentie	Resultaat
1.1	Mengmonster	0.1	Geen asbest

Beschrijving	Pleisterwerk
Omgeving	Binnen
Primaire drager	Binnenwand
Bindmiddel van materiaal	Gips - kalk
Gebondenheid op basis van bindmiddel	Niet-hechtgebonden
Hoeveelheid (oppervlakte - dikte - aantal)	• 200,00 m ² - 1,00 cm - 1 stuk
Totaal volume	2,00 m ³
Identificatiemethode	Vaststelling met monsternamen
Destructieve handeling voor identificatie	Nee
