**Verslag huishoudelijke elektrische installatie op laagspanning en zeer lage spanning****Algemeen:**

Referentie: <b>010-20260318-02</b>	Datum controle: <b>18/03/2026</b>
Keurder: <b>010</b>

Eigenaar: <b>Onbekend</b>	EAN-code: <b>541448820056633038</b>
Adres installatie: <b>Brandstraat 145, 2400 - Mol</b>	Nummer teller(s): <b>1SAG3105195771</b>
	Distributienetbeheerder installatie: <b>Fluvius</b>
Datum uitvoering installatie: <input checked="" type="checkbox"/> Vóór 01/10/1981 <input type="checkbox"/> Tussen 01/10/1981 en 01/06/2020 <input type="checkbox"/> Vanaf 01/06/2020	
Type: <input checked="" type="checkbox"/> Woonenheid <input type="checkbox"/> Niet-huishoudelijk <input type="checkbox"/> PV <input type="checkbox"/> Batterij <input type="checkbox"/> Laadpaal

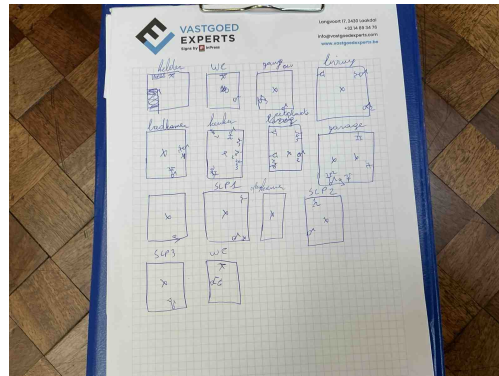
**S01** - Het ééndraadsschema ontbreekt (Boek 1: 3.1.2.1).  
*Opmerking: Algemeen*

**S06** - De situatieplannen ontbreken (Boek 1: 3.1.2.1).  
*Opmerking: Algemeen*

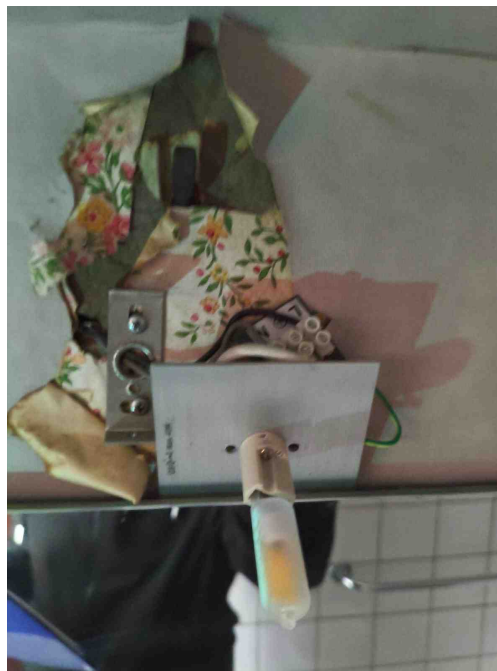
**T21** - Het elektrisch materieel is niet geplaatst volgens de voorschriften van de fabrikant/ regels van goed vakmanschap . (Boek 1: 1.4.1.3)  
*Opmerking: Oa de verlichting*

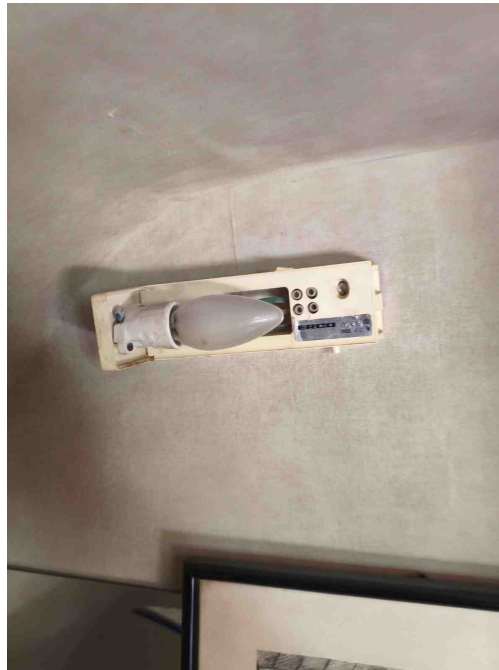
**T21** - Het elektrisch materieel is niet geplaatst volgens de voorschriften van de fabrikant/ regels van goed vakmanschap . (Boek 1: 1.4.1.3)

*Opmerking: Oa de verlichting*

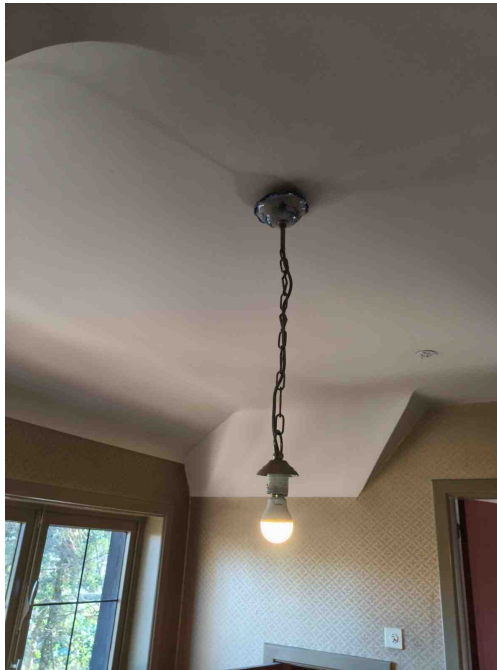
**T21** - Het elektrisch materieel is niet geplaatst volgens de voorschriften van de fabrikant/ regels van goed vakmanschap . (Boek 1: 1.4.1.3)

*Opmerking: Oa de verlichting*

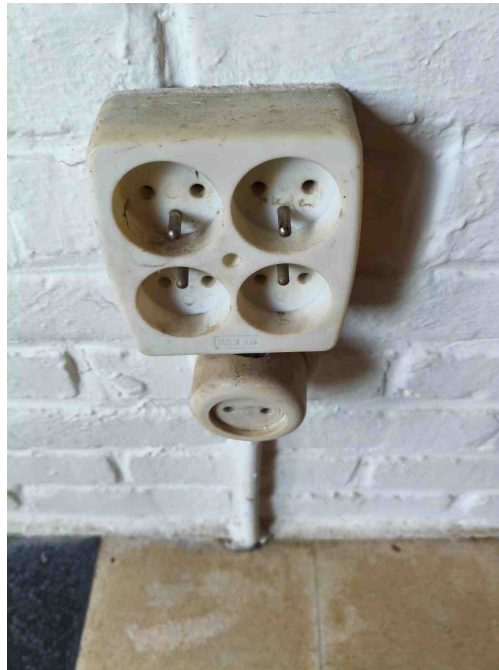
**C38** - Het gebruikte kabeltype (snoerkabel) voldoet niet aan de specificaties die van toepassing zijn op voedingsleidingen voor vaste installatie (Boek 1: 1.4.2.1, 5.2.6.2).

*Opmerking: Oa living, eetplaats, kelder, berging boven ,....*

**T13** - Opbouwcontactdozen en/of -schakelaars zonder achterplaatje mogen niet rechtstreeks op een brandbare ondergrond bevestigd worden (Boek 1: 4.3.3.5).

*Opmerking: Oa bord 4 , living, eetplaats, kelder,....*

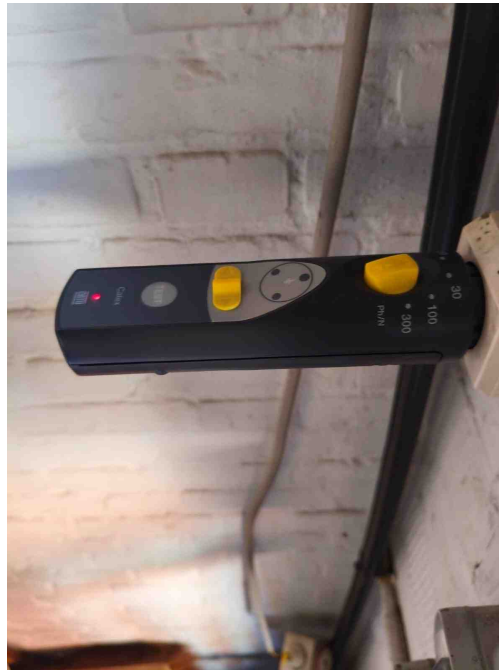
**C38** - Het gebruikte kabeltype (snoerkabel) voldoet niet aan de specificaties die van toepassing zijn op voedingsleidingen voor vaste installatie (Boek 1: 1.4.2.1, 5.2.6.2).

*Opmerking: Oa living, eetplaats, kelder, berging boven ,....*

**A16** - Er is geen continuïteit van de beschermingsgeleider van de contactdoos (Boek 1: 5.4.3.4).

*Opmerking: Oa living, eetplaats, garage , ....*

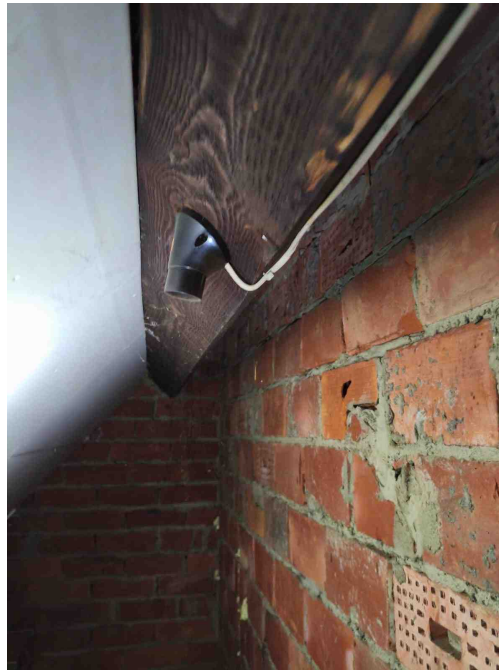
**C38** - Het gebruikte kabeltype (snoerkabel) voldoet niet aan de specificaties die van toepassing zijn op voedingsleidingen voor vaste installatie (Boek 1: 1.4.2.1, 5.2.6.2).

*Opmerking: Oa living, eetplaats, kelder, berging boven ,....*

**T13** - Opbouwcontactdozen en/of -schakelaars zonder achterplaatje mogen niet rechtstreeks op een brandbare ondergrond bevestigd worden (Boek 1: 4.3.3.5).

*Opmerking: Oa bord 4 , living, eetplaats, kelder,....*

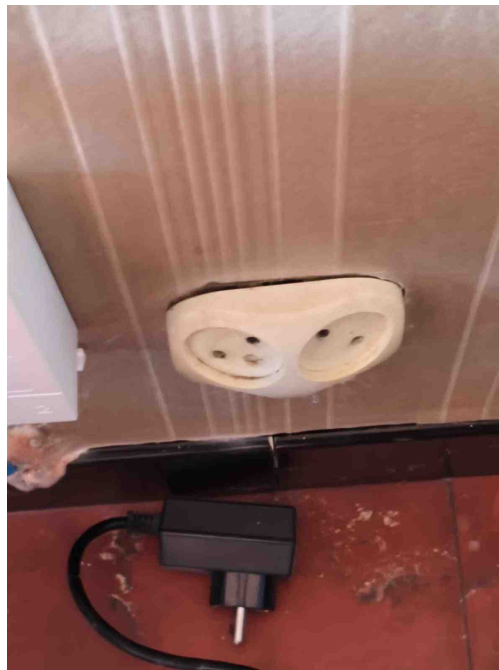
**C38** - Het gebruikte kabeltype (snoerkabel) voldoet niet aan de specificaties die van toepassing zijn op voedingsleidingen voor vaste installatie (Boek 1: 1.4.2.1, 5.2.6.2).

*Opmerking: Oa living, eetplaats, kelder, berging boven ,....*

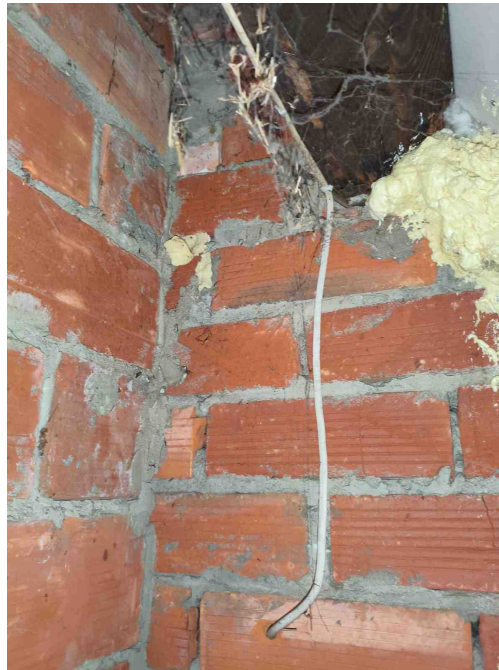
**C38** - Het gebruikte kabeltype (snoerkabel) voldoet niet aan de specificaties die van toepassing zijn op voedingsleidingen voor vaste installatie (Boek 1: 1.4.2.1, 5.2.6.2).

*Opmerking: Oa living, eetplaats, kelder, berging boven ,....*

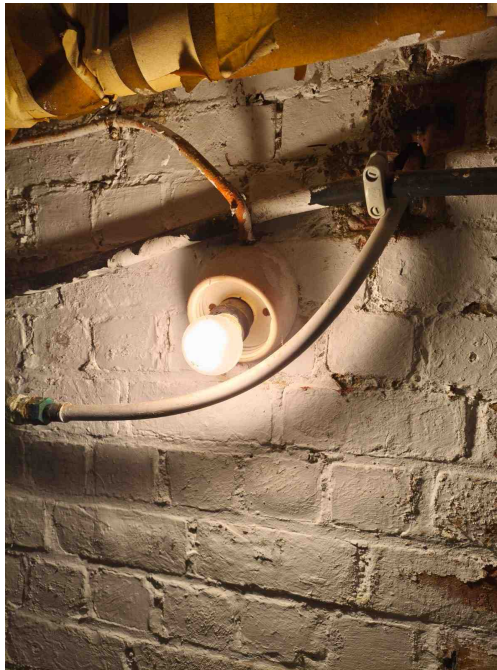
**C38** - Het gebruikte kabeltype (snoerkabel) voldoet niet aan de specificaties die van toepassing zijn op voedingsleidingen voor vaste installatie (Boek 1: 1.4.2.1, 5.2.6.2).

*Opmerking: Oa living, eetplaats, kelder, berging boven ,....*

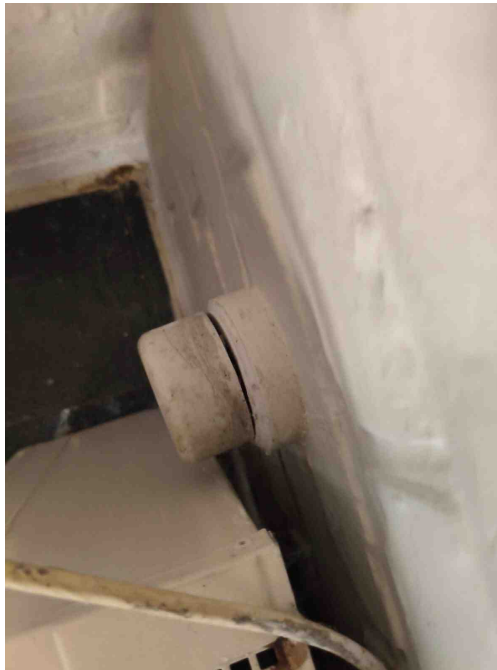
**T13** - Opbouwcontactdozen en/of -schakelaars zonder achterplaatje mogen niet rechtstreeks op een brandbare ondergrond bevestigd worden (Boek 1: 4.3.3.5).

*Opmerking: Oa bord 4 , living,eetplaats,kelder,....*

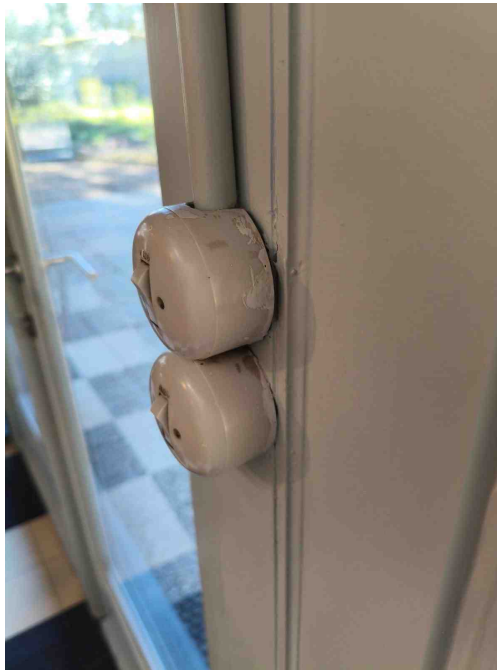
**T13** - Opbouwcontactdozen en/of -schakelaars zonder achterplaatje mogen niet rechtstreeks op een brandbare ondergrond bevestigd worden (Boek 1: 4.3.3.5).

*Opmerking: Oa bord 4 , living, eetplaats, kelder, ....*

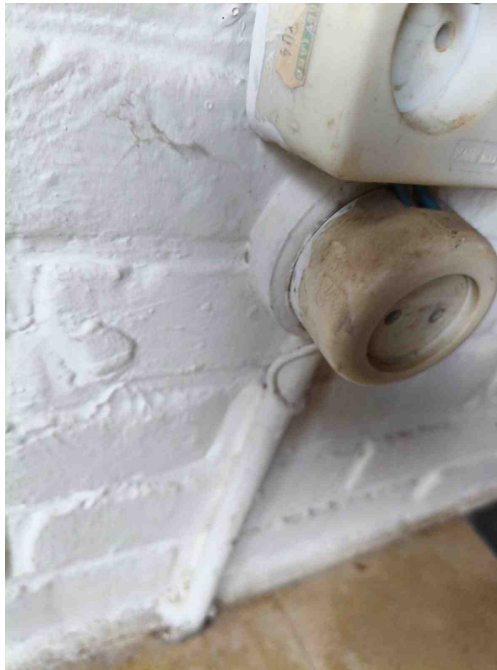
**T13** - Opbouwcontactdozen en/of -schakelaars zonder achterplaatje mogen niet rechtstreeks op een brandbare ondergrond bevestigd worden (Boek 1: 4.3.3.5).

*Opmerking: Oa bord 4 , living,eetplaats,kelder,....*

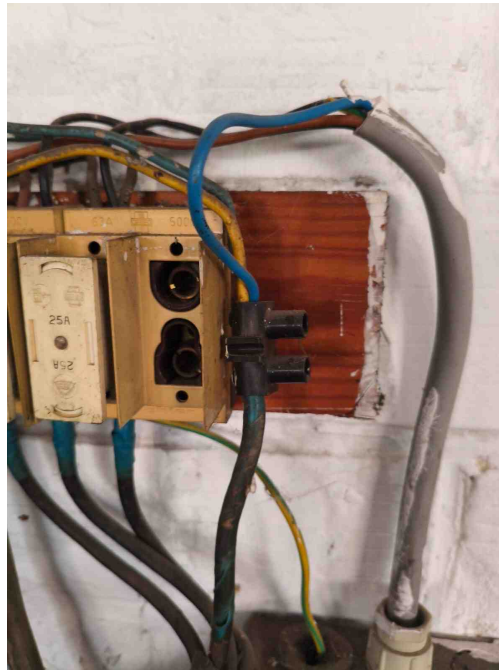
- T13** - Opbouwcontactdozen en/of -schakelaars zonder achterplaatje mogen niet rechtstreeks op een brandbare ondergrond bevestigd worden (Boek 1: 4.3.3.5).  
*Opmerking: Oa bord 4 , living,eetplaats,kelder,....*

- B30** - De houder van de beveiliging in een huishoudelijke ruimte is niet voorzien van aangepaste kalibreerelementen (Boek1: 5.3.5.5).  
*Opmerking: Oa bord 1,2,3,4 en 5*

- B17** - De voedingsspanning is niet op elk bord vermeld (Boek 1: 3.1.3.3).  
*Opmerking: Oa bord 1,2,3,4,5,....*
- B18** - Het volgnummer is niet op elk bord vermeld (Boek 1: 3.1.3.3).  
*Opmerking: Oa bord 1,2,3,4,5,.....*

- C35** - Er zijn doorverbindingen gemaakt met lusterklemmen; er kon niet aangetoond worden dat deze klemmen geschikt zijn voor de aanwezige spanning, stroom en draadsectie en dat ze "CE" zijn (Boek 1: 1.4.2.1.).  
*Opmerking: Oa bord 2 en bord 4*

- C21** - Het gebruik van geleiders van het type VOB, zonder bijkomende afscherming is niet toegestaan (Boek 1: 5.2.9.6).  
*Opmerking: Oa keuken , living,garage , kelder,....*

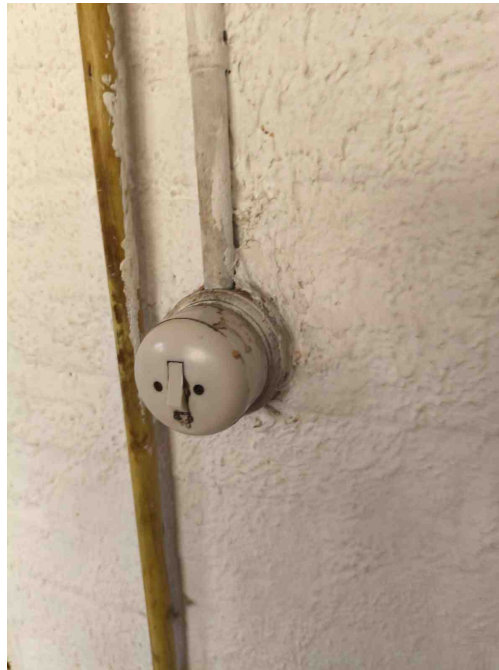
**T13** - Opbouwcontactdozen en/of -schakelaars zonder achterplaatje mogen niet rechtstreeks op een brandbare ondergrond bevestigd worden (Boek 1: 4.3.3.5).

*Opmerking: Oa bord 4 , living, eetplaats, kelder, ....*

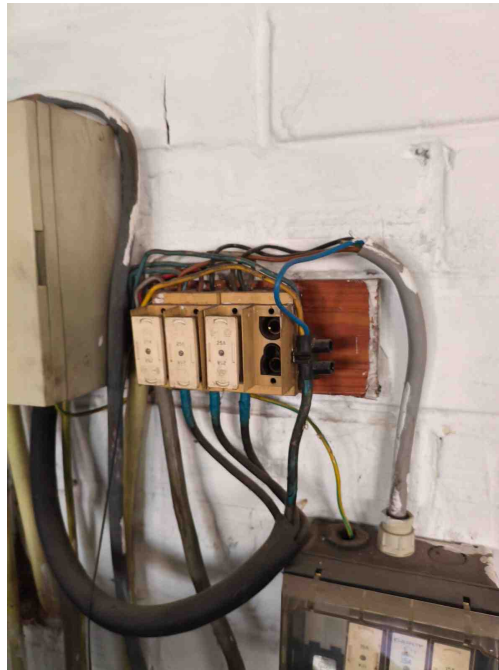
- T13** - Opbouwcontactdozen en/of -schakelaars zonder achterplaatje mogen niet rechtstreeks op een brandbare ondergrond bevestigd worden (Boek 1: 4.3.3.5).  
*Opmerking: Oa bord 4 , living,eetplaats,kelder,....*

- B29** - Het elektrisch verdeelbord in een huishoudelijke ruimte is niet voorzien van een deur (Boek1: 5.3.5.1).  
*Opmerking: Oa bord 4 , bord 2*
- B28** - Het elektrisch verdeelbord in een huishoudelijke ruimte is niet voorzien van een achterwand (Boek 1: 5.3.5.1).  
*Opmerking: Oa bord 4*

- B30** - De houder van de beveiliging in een huishoudelijke ruimte is niet voorzien van aangepaste kalibreerelementen (Boek1: 5.3.5.5).  
*Opmerking: Oa bord 1,2,3,4 en 5*

- B17** - De voedingsspanning is niet op elk bord vermeld (Boek 1: 3.1.3.3).  
*Opmerking: Oa bord 1,2,3,4,5,....*
- B18** - Het volgnummer is niet op elk bord vermeld (Boek 1: 3.1.3.3).  
*Opmerking: Oa bord 1,2,3,4,5,.....*

- C35** - Er zijn doorverbindingen gemaakt met lusterklemmen; er kon niet aangetoond worden dat deze klemmen geschikt zijn voor de aanwezige spanning, stroom en draadsectie en dat ze "CE" zijn (Boek 1: 1.4.2.1.).  
*Opmerking: Oa bord 2 en bord 4*

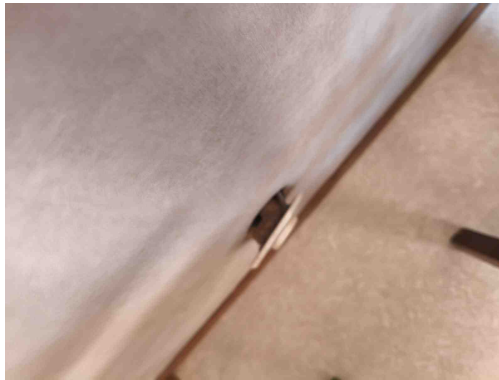
**T10** - Bepaalde contactdozen en/of schakelaars zijn niet degelijk bevestigd (Boek 1: 1.4.1.3).  
*Opmerking: Oa garage en slaapkamer en badkamer,....*

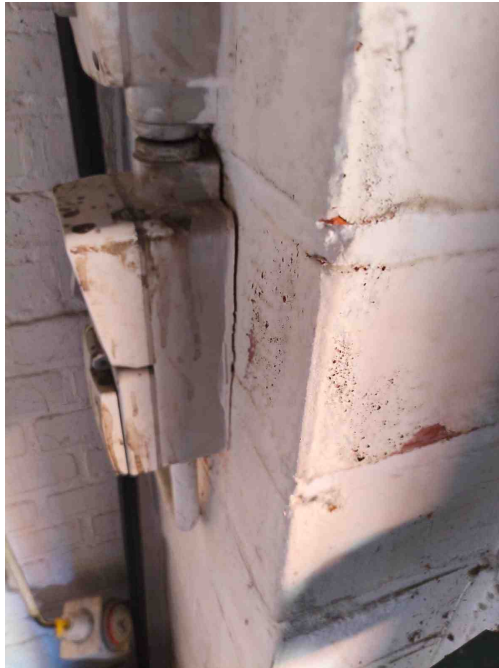
**T10** - Bepaalde contactdozen en/of schakelaars zijn niet degelijk bevestigd (Boek 1: 1.4.1.3).  
*Opmerking: Oa garage en slaapkamer en badkamer,....*

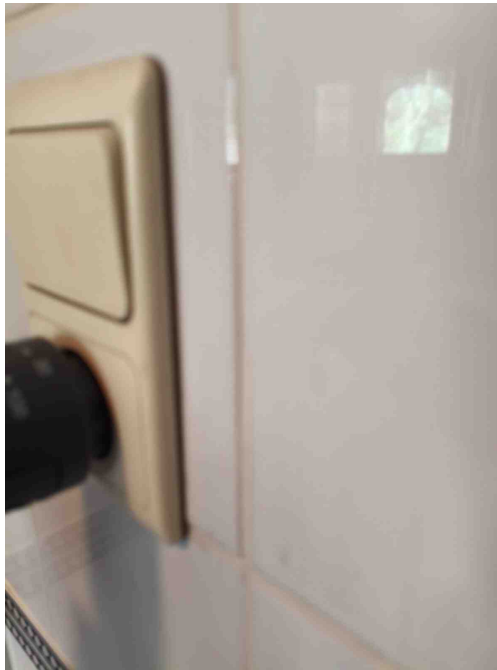
**T10** - Bepaalde contactdozen en/of schakelaars zijn niet degelijk bevestigd (Boek 1: 1.4.1.3).  
*Opmerking: Oa garage en slaapkamer en badkamer,....*

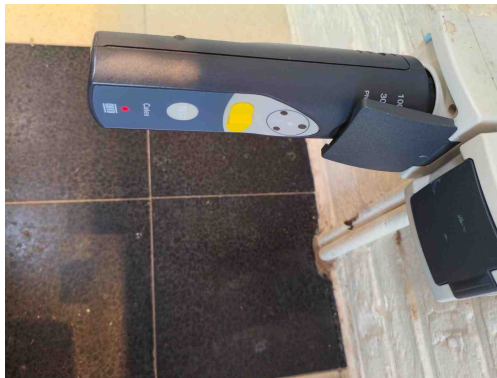
**A16** - Er is geen continuïteit van de beschermingsgeleider van de contactdoos (Boek 1: 5.4.3.4).  
*Opmerking: Oa living, eetplaats, garage , ....*

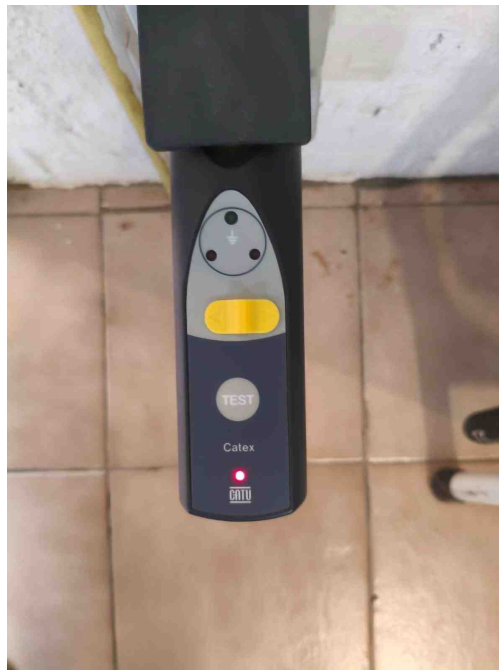
**A16** - Er is geen continuïteit van de beschermingsgeleider van de contactdoos (Boek 1: 5.4.3.4).  
*Opmerking: Oa living, eetplaats, garage , ....*

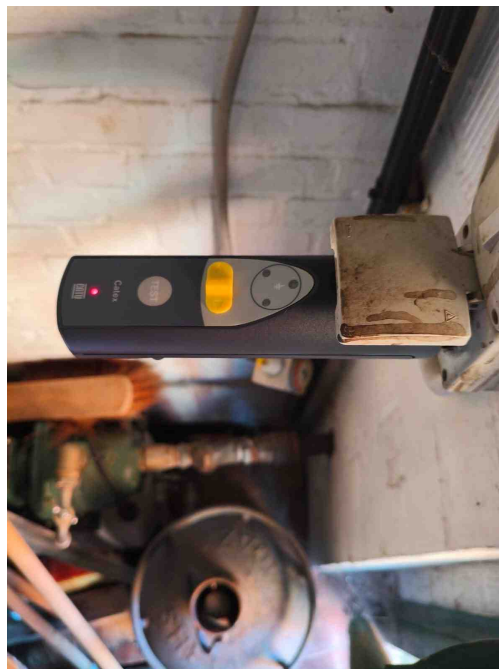
**A16** - Er is geen continuïteit van de beschermingsgeleider van de contactdoos (Boek 1: 5.4.3.4).  
*Opmerking: Oa living, eetplaats, garage , ....*

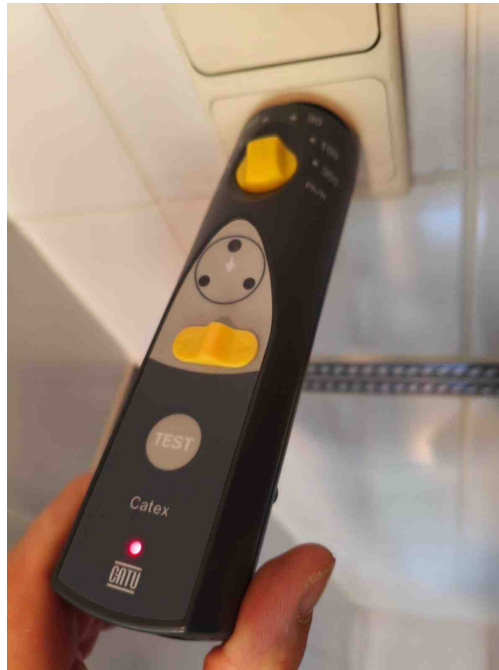
**A16** - Er is geen continuïteit van de beschermingsgeleider van de contactdoos (Boek 1: 5.4.3.4).  
*Opmerking: Oa living, eetplaats, garage , ....*

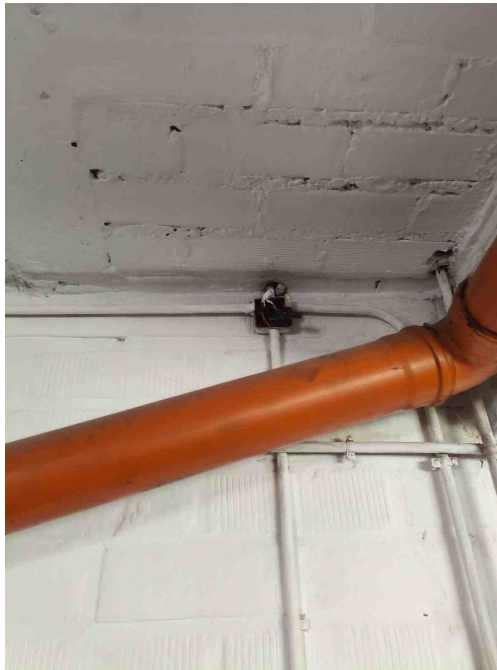
**C30** - De deksels van de aftakdoos/aftakdozen ontbreken (Boek 1: 4.2.2.1, 5.2.6.1).

*Opmerking: Oa garage*

**C21** - Het gebruik van geleiders van het type VOB, zonder bijkomende afscherming is niet toegestaan (Boek 1: 5.2.9.6).

*Opmerking: Oa keuken , living,garage , kelder,....*

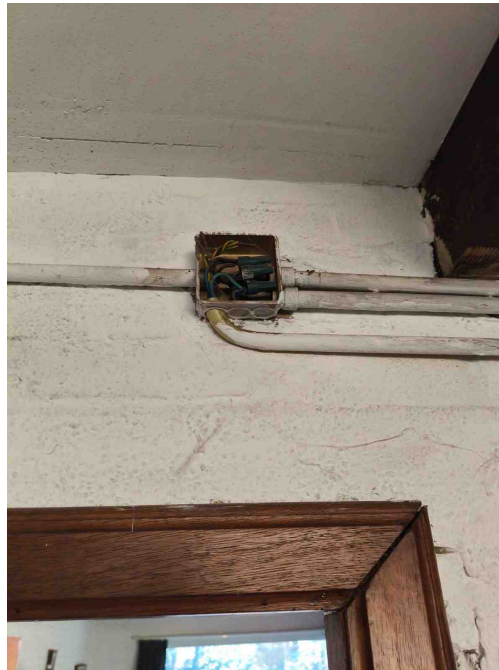
**C30** - De deksels van de aftakdoos/aftakdozen ontbreken (Boek 1: 4.2.2.1, 5.2.6.1).

*Opmerking: Oa garage*

**C21** - Het gebruik van geleiders van het type VOB, zonder bijkomende afscherming is niet toegestaan (Boek 1: 5.2.9.6).

*Opmerking: Oa keuken , living,garage , kelder,....*

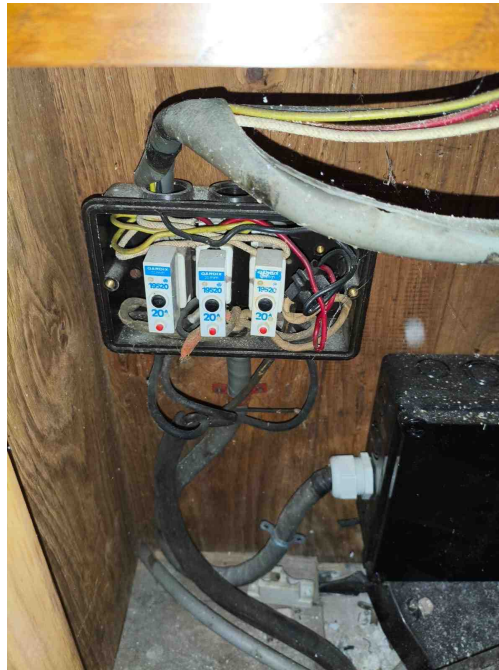
**B29** - Het elektrisch verdeelbord in een huishoudelijke ruimte is niet voorzien van een deur (Boek1: 5.3.5.1).

*Opmerking: Oa bord 4 , bord 2*

**B30** - De houder van de beveiliging in een huishoudelijke ruimte is niet voorzien van aangepaste kalibreerelementen (Boek1: 5.3.5.5).

*Opmerking: Oa bord 1,2,3,4 en 5*

**B17** - De voedingsspanning is niet op elk bord vermeld (Boek 1: 3.1.3.3).

*Opmerking: Oa bord 1,2,3,4,5,....*

**B18** - Het volgnummer is niet op elk bord vermeld (Boek 1: 3.1.3.3).

**C35** - Er zijn doorverbindingen gemaakt met lusterklemmen; er kon niet aangetoond worden dat deze klemmen geschikt zijn voor de aanwezige spanning, stroom en draadsectie en dat ze "CE" zijn (Boek 1: 1.4.2.1.).

*Opmerking: Oa bord 2 en bord 4*

**C21** - Het gebruik van geleiders van het type VOB, zonder bijkomende afscherming is niet toegestaan (Boek 1: 5.2.9.6).

*Opmerking: Oa keuken , living,garage , kelder,....*

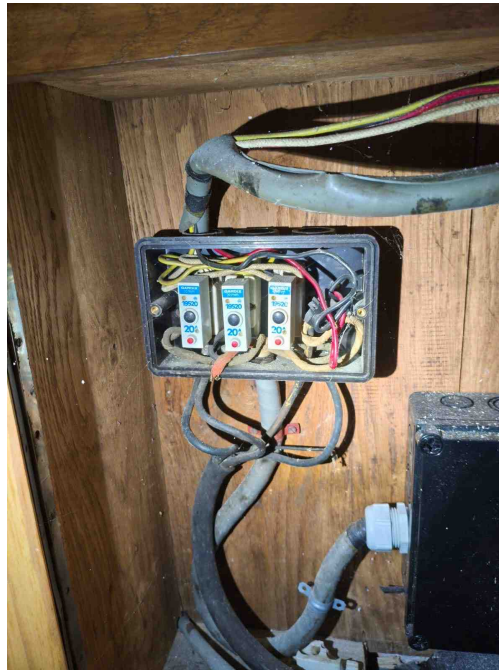
**B29** - Het elektrisch verdeelbord in een huishoudelijke ruimte is niet voorzien van een deur (Boek1: 5.3.5.1).

*Opmerking: Oa bord 4 , bord 2*

**B30** - De houder van de beveiliging in een huishoudelijke ruimte is niet voorzien van aangepaste kalibreerelementen (Boek1: 5.3.5.5).

*Opmerking: Oa bord 1,2,3,4 en 5*

**B17** - De voedingsspanning is niet op elk bord vermeld (Boek 1: 3.1.3.3).

*Opmerking: Oa bord 1,2,3,4,5,....*

**B18** - Het volgnummer is niet op elk bord vermeld (Boek 1: 3.1.3.3).

**C21** - Het gebruik van geleiders van het type VOB, zonder bijkomende afscherming is niet toegestaan (Boek 1: 5.2.9.6).

*Opmerking: Oa keuken , living,garage , kelder,....*

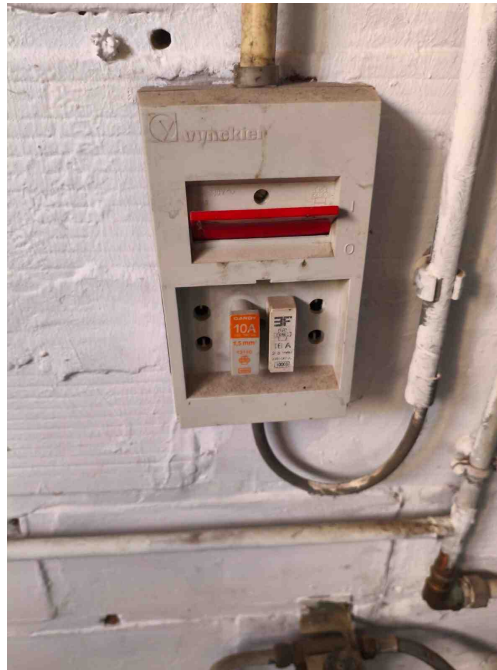
**B30** - De houder van de beveiliging in een huishoudelijke ruimte is niet voorzien van aangepaste kalibreerelementen (Boek1: 5.3.5.5).

*Opmerking: Oa bord 1,2,3,4 en 5*

**B17** - De voedingsspanning is niet op elk bord vermeld (Boek 1: 3.1.3.3).

*Opmerking: Oa bord 1,2,3,4,5,....*

**B18** - Het volgnummer is niet op elk bord vermeld (Boek 1: 3.1.3.3).

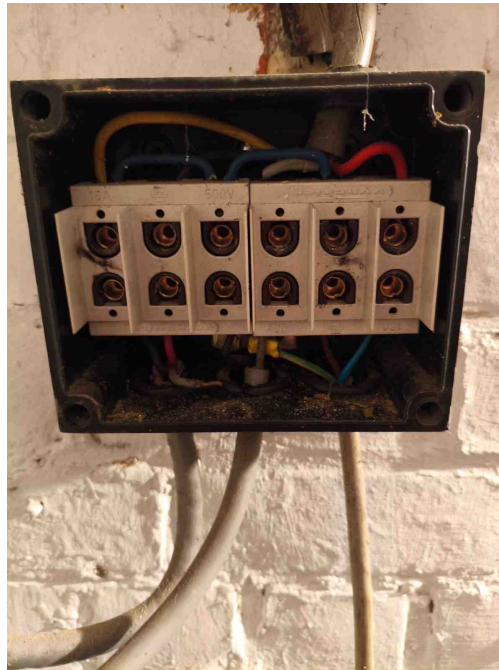
**B30** - De houder van de beveiliging in een huishoudelijke ruimte is niet voorzien van aangepaste kalibreerelementen (Boek1: 5.3.5.5).

*Opmerking: Oa bord 1,2,3,4 en 5*

**B17** - De voedingsspanning is niet op elk bord vermeld (Boek 1: 3.1.3.3).

*Opmerking: Oa bord 1,2,3,4,5,....*

**B18** - Het volgnummer is niet op elk bord vermeld (Boek 1: 3.1.3.3).

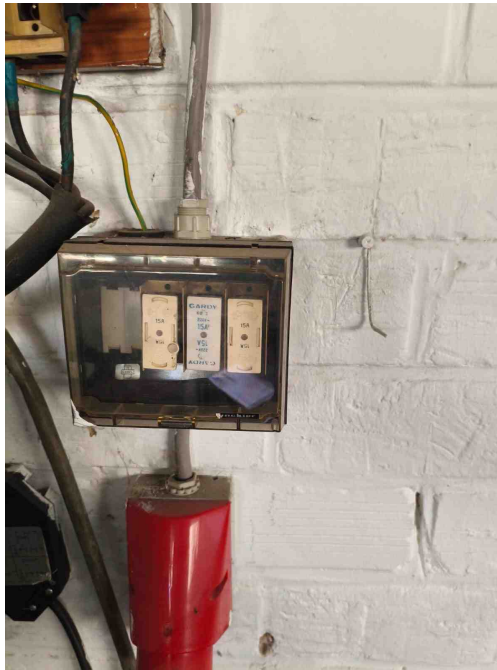
**B30** - De houder van de beveiliging in een huishoudelijke ruimte is niet voorzien van aangepaste kalibreerelementen (Boek1: 5.3.5.5).

*Opmerking: Oa bord 1,2,3,4 en 5*

**B17** - De voedingsspanning is niet op elk bord vermeld (Boek 1: 3.1.3.3).

*Opmerking: Oa bord 1,2,3,4,5,....*

**B18** - Het volgnummer is niet op elk bord vermeld (Boek 1: 3.1.3.3).

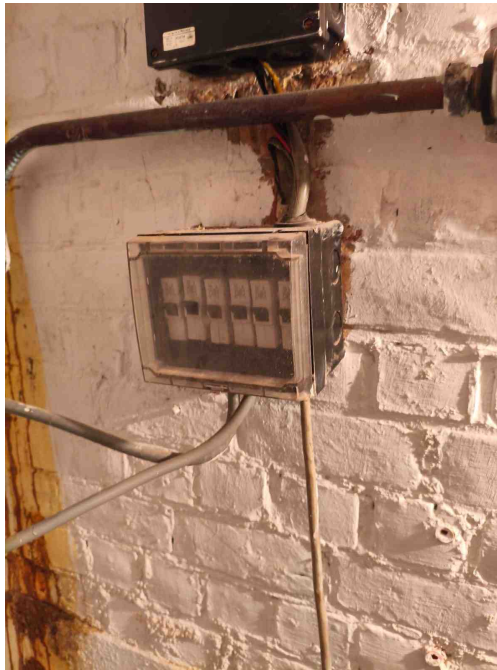
**B30** - De houder van de beveiliging in een huishoudelijke ruimte is niet voorzien van aangepaste kalibreerelementen (Boek1: 5.3.5.5).

*Opmerking: Oa bord 1,2,3,4 en 5*

**B17** - De voedingsspanning is niet op elk bord vermeld (Boek 1: 3.1.3.3).

*Opmerking: Oa bord 1,2,3,4,5,....*

**B18** - Het volgnummer is niet op elk bord vermeld (Boek 1: 3.1.3.3).

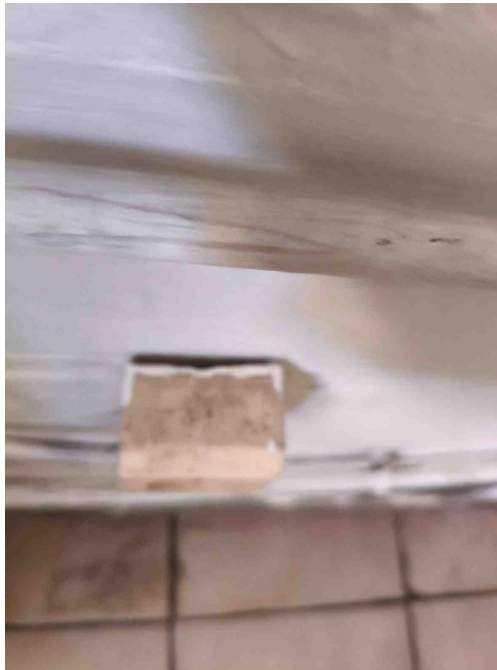
**T09** - Bepaalde contactdozen en/of schakelaars zijn beschadigd (Boek 1: 1.4.1.3).  
*Opmerking: Oa garage*

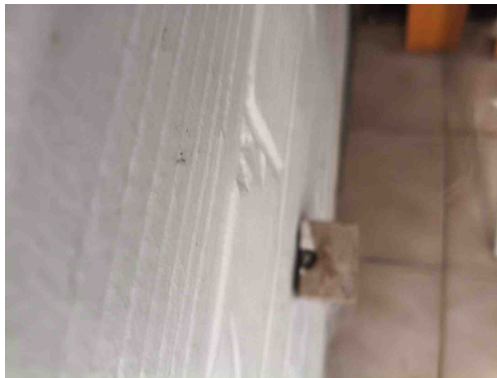
**T09** - Bepaalde contactdozen en/of schakelaars zijn beschadigd (Boek 1: 1.4.1.3).  
*Opmerking: Oa garage*

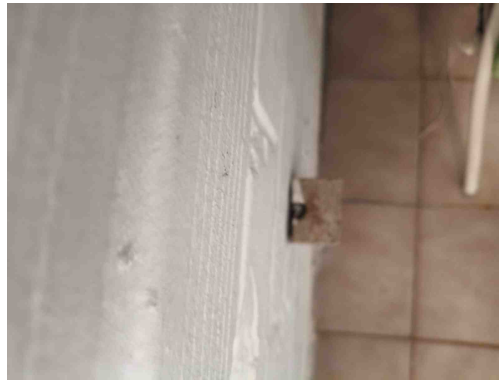
**T09** - Bepaalde contactdozen en/of schakelaars zijn beschadigd (Boek 1: 1.4.1.3).  
*Opmerking: Oa garage*

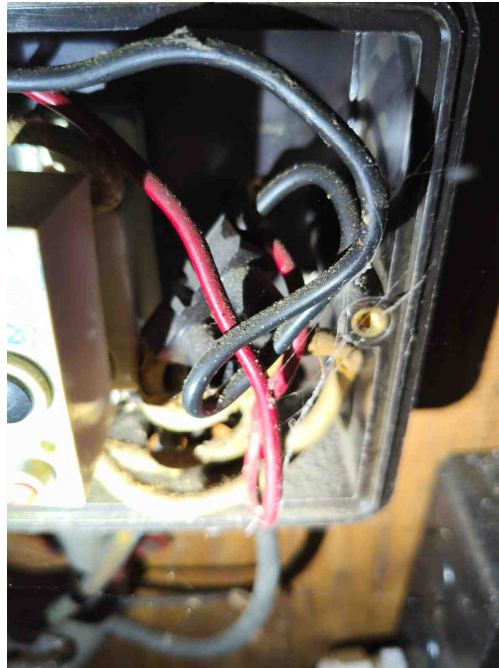
**C35** - Er zijn doorverbindingen gemaakt met lusterklemmen; er kon niet aangetoond worden dat deze klemmen geschikt zijn voor de aanwezige spanning, stroom en draadsectie en dat ze "CE" zijn (Boek 1: 1.4.2.1.).  
*Opmerking: Oa bord 2 en bord 4*

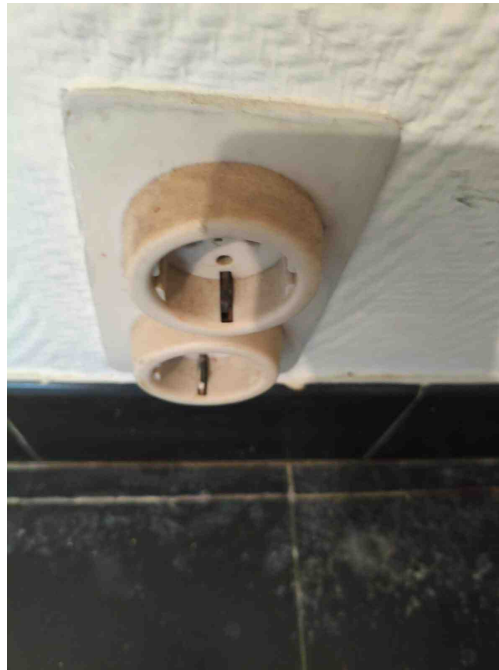
**T03** - Contactdozen met randaarding zijn niet toegelaten in huishoudelijke installaties en in niet huishoudelijke installaties zonder BA4/BA5 personeel (Boek 1: 5.3.5.2).  
*Opmerking: Oa keuken*

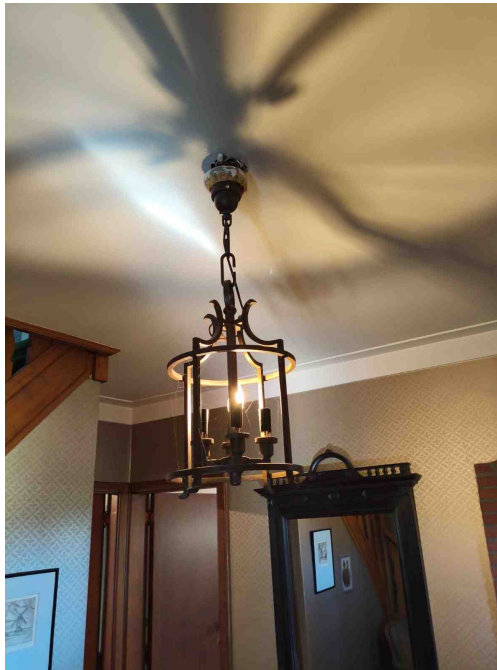
Klasse 0 armaturen  
*Opmerking: Oa gang*

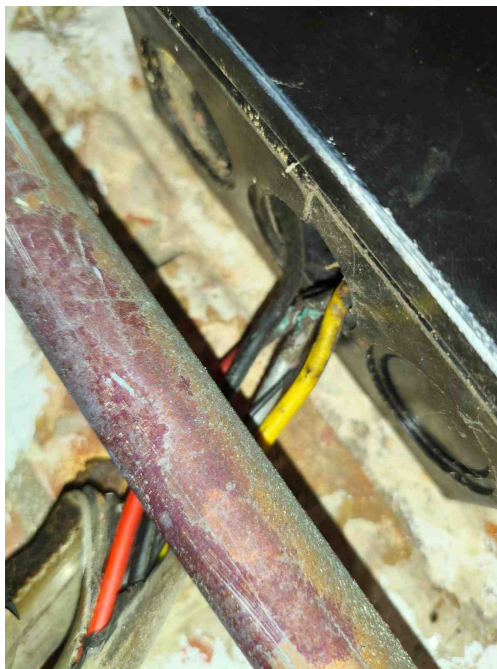
**C21** - Het gebruik van geleiders van het type VOB, zonder bijkomende afscherming is niet toegestaan (Boek 1: 5.2.9.6).  
*Opmerking: Oa keuken , living,garage , kelder,....*

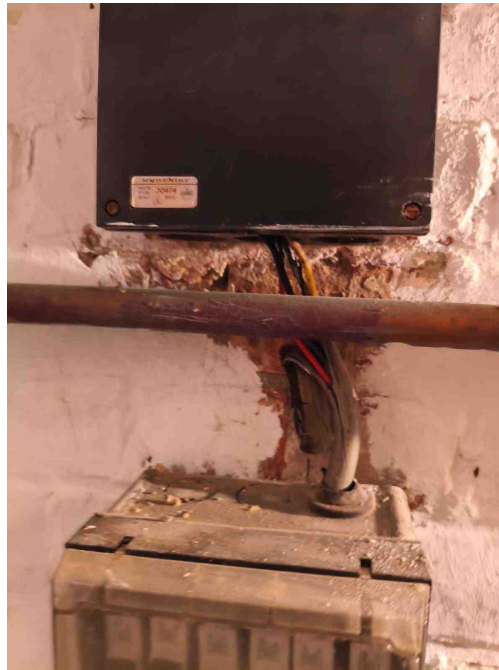
**C21** - Het gebruik van geleiders van het type VOB, zonder bijkomende afscherming is niet toegestaan (Boek 1: 5.2.9.6).  
*Opmerking: Oa keuken , living,garage , kelder,....*

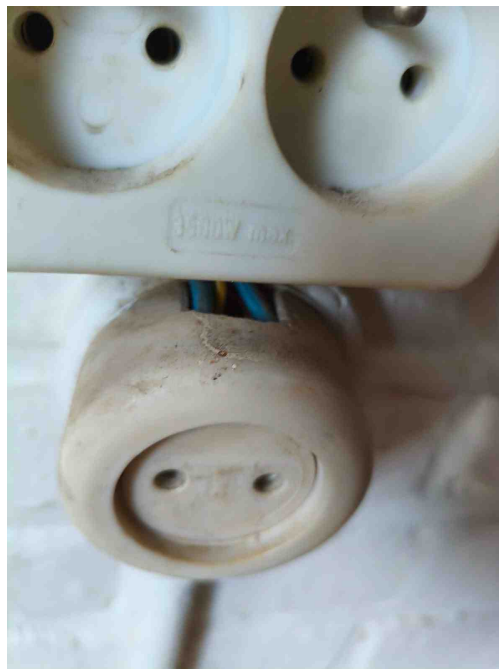
**C21** - Het gebruik van geleiders van het type VOB, zonder bijkomende afscherming is niet toegestaan (Boek 1: 5.2.9.6).  
*Opmerking: Oa keuken , living,garage , kelder,....*

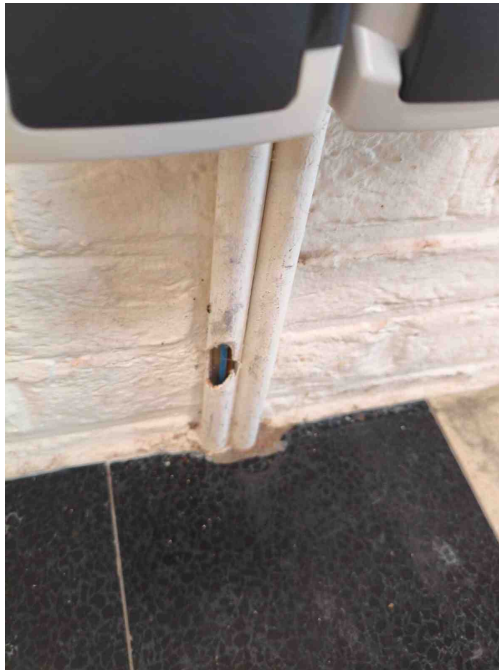
**C21** - Het gebruik van geleiders van het type VOB, zonder bijkomende afscherming is niet toegestaan (Boek 1: 5.2.9.6).  
*Opmerking: Oa keuken , living,garage , kelder,....*

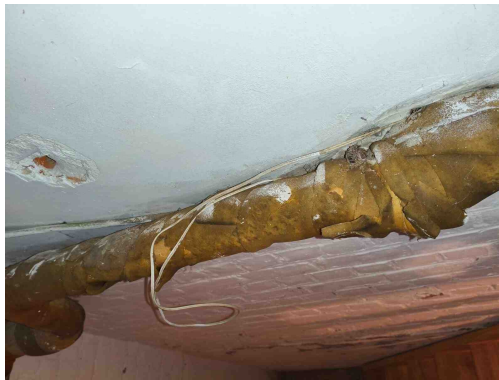
**C27** - Het gebruik van geleiders van het type VTLmB (côte-à-côte) is niet toegestaan (Boek 1: 1.4.2.1).  
*Opmerking: Oa kelder*
