## Verslag huishoudelijke elektrische installatie op laagspanning en zeer lage spanning

| Referentie: <b>004-20260326-01</b> | Datum controle: <b>26/03/2026</b> |

| Adres installatie: | <b>Ruhplein 1, 3090 - Overijse</b> | Nummer teller(s): | <b>1sag3100110227</b> |

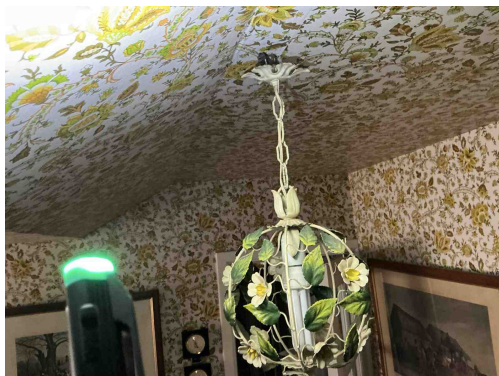
**T23** - Het elektrisch materiaal is beschadigd. (Boek 1: 1.4.1.3).  
*Opmerking: Oa slaapkamer 1*

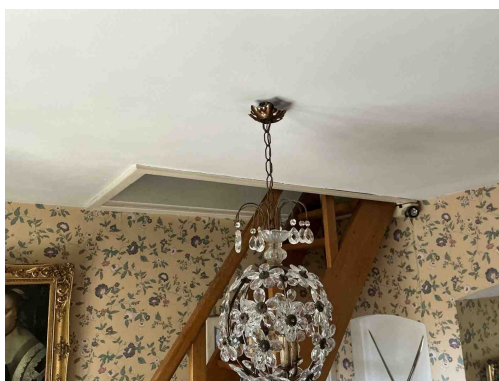
**T23** - Het elektrisch materiaal is beschadigd. (Boek 1: 1.4.1.3).  
*Opmerking: Oa slaapkamer 1*

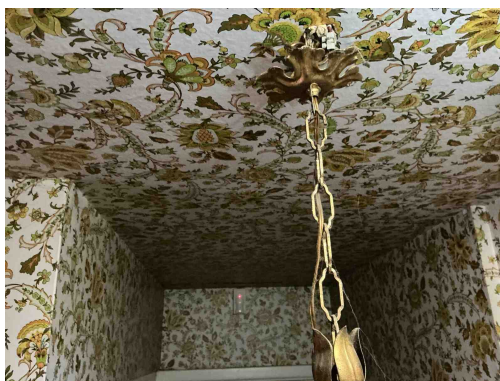
**T23** - Het elektrisch materiaal is beschadigd. (Boek 1: 1.4.1.3).  
*Opmerking: Oa slaapkamer 1*

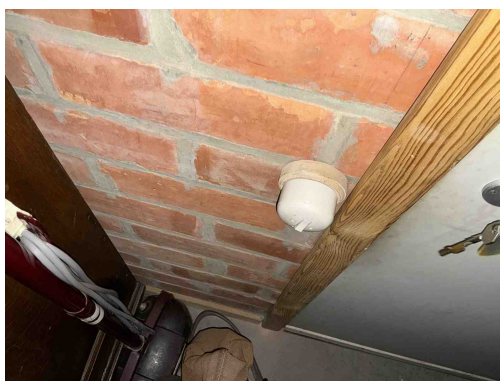
**T13** - Opbouwcontactdozen en/of -schakelaars zonder achterplaatje mogen niet rechtstreeks op een brandbare ondergrond bevestigd worden (Boek 1: 4.3.3.5).  
*Opmerking: Oa berging*

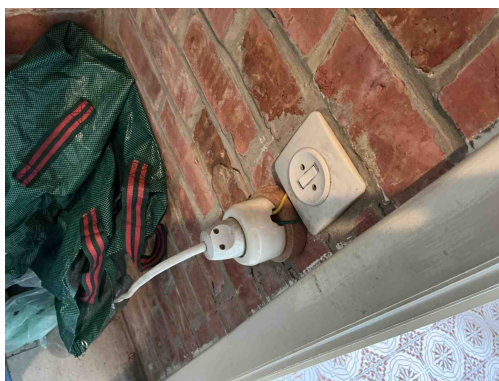
**T13** - Opbouwcontactdozen en/of -schakelaars zonder achterplaatje mogen niet rechtstreeks op een brandbare ondergrond bevestigd worden (Boek 1: 4.3.3.5).

*Opmerking: Oa berging*

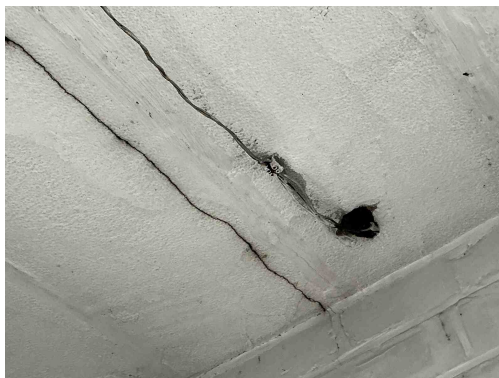
**C26** - De verbindingen zijn niet gebeurd in borden, in aftakdozen, aan de klemmen van contactdozen, schakelaars of in de verlichtingstoestellen (Boek 1: 5.2.6.1).

*Opmerking: Oa bovenkast badkamer, garage*

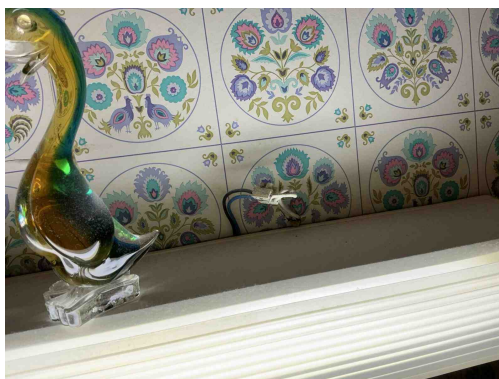
**C26** - De verbindingen zijn niet gebeurd in borden, in aftakdozen, aan de klemmen van contactdozen, schakelaars of in de verlichtingstoestellen (Boek 1: 5.2.6.1).

*Opmerking: Oa bovenkast badkamer, garage*

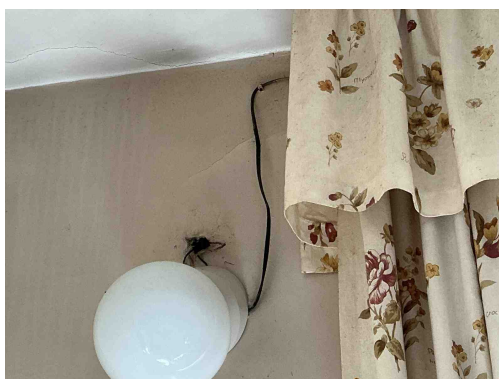
**C27** - Het gebruik van geleiders van het type VTLMB (côte-à-côte) is niet toegestaan (Boek 1: 1.4.2.1).

*Opmerking: Oa keuken*

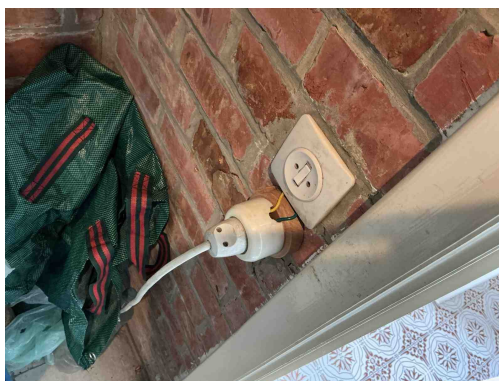
**T21** - Het elektrisch materieel is niet geplaatst volgens de voorschriften van de fabrikant/ regels van goed vakmanschap . (Boek 1: 1.4.1.3)

*Opmerking: Oa berging*

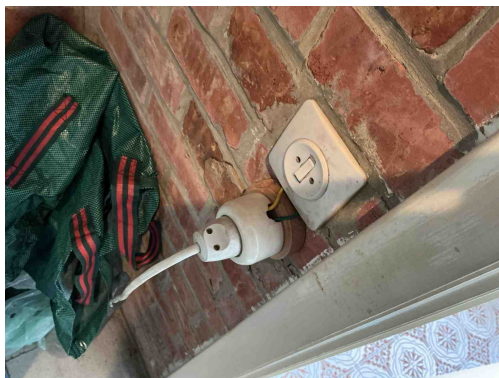
**C21** - Het gebruik van geleiders van het type VOB, zonder bijkomende afscherming is niet toegestaan (Boek 1: 5.2.9.6).

*Opmerking: Oa berging*

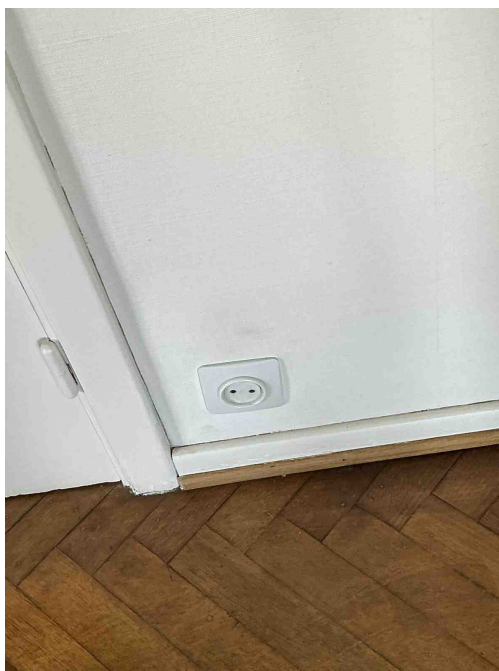
**T11** - De contactdozen waarvan de toegekende stroomsterkte maximaal 16A en de toegekende spanning maximaal 250V bedraagt en niet bedoeld zijn voor de voeding van een of meerdere verbruikstoestellen voor een specifiek doel en niet geplaatst zijn in of op schakel- en verdeelborden, beschikken niet of IPXX-D (incl. gemeenschappelijke delen residentieel geheel) (Boek 1: 4.2.2.3/5.3.5.2).

*Opmerking: Oa living*

**A20** - Er bevindt zich een contactdoos zonder beschermingsgeleider in de elektrische installatie. Deze is niet geplaatst achter een differentieelstroombeschermingsinrichting met grote (max. 30mA) of zeer grote (max. 10mA) gevoeligheid.

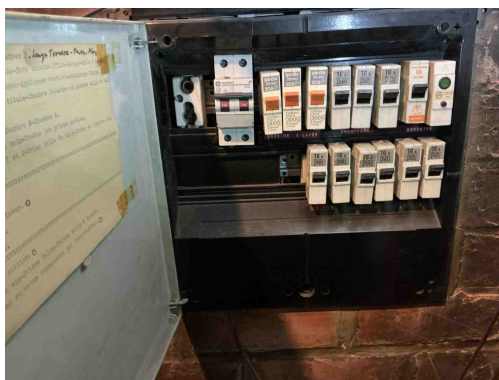
**B06** - Het elektrisch verdeelbord heeft niet de minimale beschermingsgraad IPXX-B in een gewone ruimte (Boek 1: 4.2.2.3).

*Opmerking: Oa bord 1*

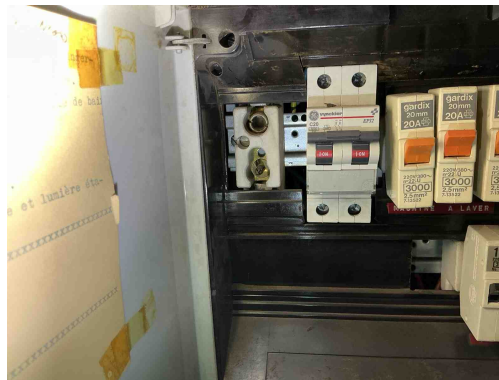
**B30** - De houder van de beveiliging in een huishoudelijke ruimte is niet voorzien van aangepaste kalibreerelementen (Boek1: 5.3.5.5).

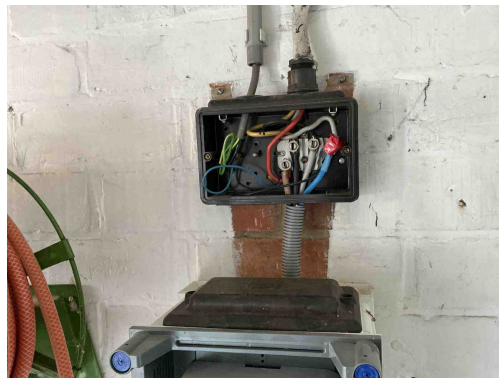
**T02** - Gevaar voor rechtstreekse aanraking: genaakbare delen onder spanning (Boek 1: 4.2.2).

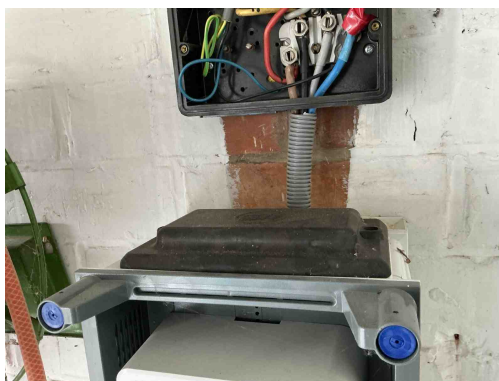
**B34** - Het kabeltype van de meterbord verbinding aan de oorsprong van de installatie beantwoordt niet aan de minimale vereisten vastgelegd door de distributienet beheerder. (Boek1: 1.5 + SYNERGRID C1/107)

*Opmerking: Oa Vob Meterbord*

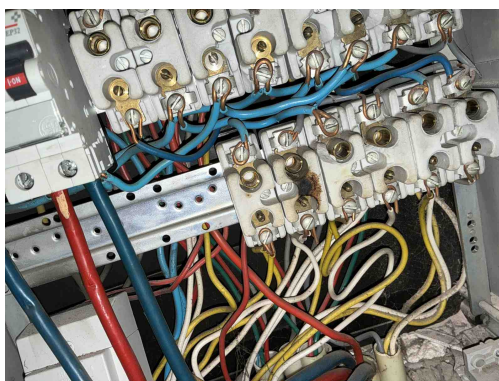
**D08** - De nodige markeringen op de beveiligingstoestellen ontbreken of zijn onleesbaar (Boek 1: 5.3.5.5).

*Opmerking: Oa bord 1*

**B14** - Abnormale opwarming van de beveiligingen, schakelapparatuur, aansluitklemmen (Boek 1: 4.4.1.1).

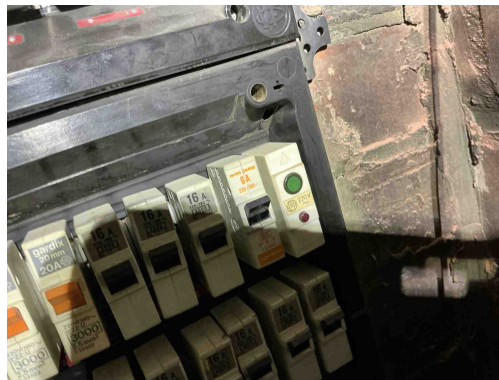
**D08** - De nodige markeringen op de beveiligingstoestellen ontbreken of zijn onleesbaar (Boek 1: 5.3.5.5).  
*Opmerking: Oa bord 1*

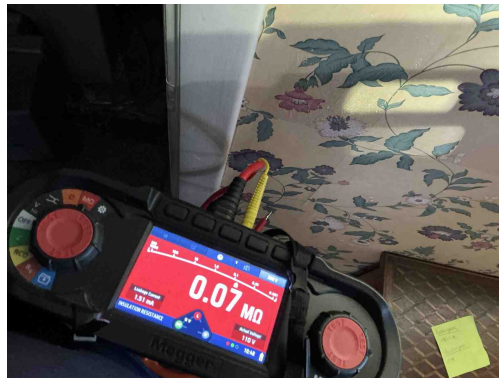
**I01** - De waarde van de isolatieweerstand per kring dient tenminste 0,50 Mohm ( $1000 \times U_{test}$ ) te zijn (Boek 1: 6.4.5.1).  
*Opmerking: Oa bord 2 onderste rij*

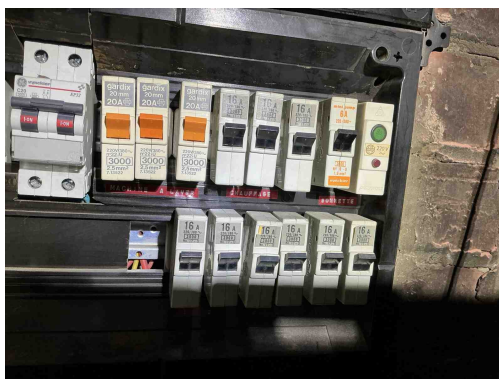
**I01** - De waarde van de isolatieweerstand per kring dient tenminste 0,50 Mohm (1000 x Utest) te zijn (Boek 1: 6.4.5.1).  
*Opmerking: Oa bord 2 onderste rij*
