Verslag huishoudelijke elektrische installatie op laagspanning en zeer lage spanning

Referentie: 012-20260326-02	Datum controle: 26/03/2026
Keurder: 012

Eigenaar: De clerck	EAN-code: 541448820048512983
Adres installatie: Dennenlaan 19, 2940 - Hoevenen	Nummer teller(s): 1SAG1200392037
Distributienetbeheerder installatie: Fluvius	
Datum uitvoering installatie: <input checked="" type="checkbox"/> Vóór 01/10/1981 <input checked="" type="checkbox"/> Tussen 01/10/1981 en 01/06/2020 <input type="checkbox"/> Vanaf 01/06/2020	
Type: <input checked="" type="checkbox"/> Wooneenheid <input type="checkbox"/> Niet-huishoudelijk <input type="checkbox"/> PV <input type="checkbox"/> Batterij <input type="checkbox"/> Laadpaal

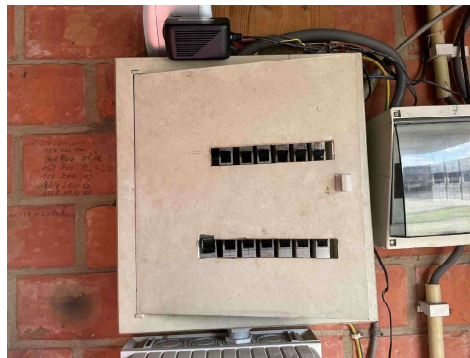
B17 - De voedingsspanning is niet op elk bord vermeld (Boek 1: 3.1.3.3).
Opmerking: Oa bord 1 ,2

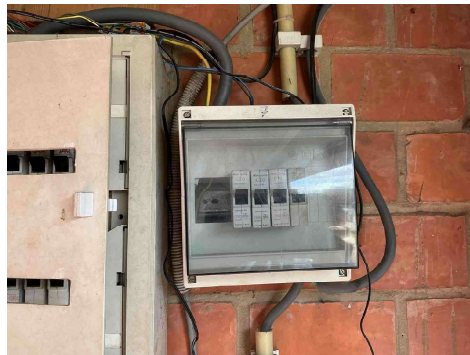
B17 - De voedingsspanning is niet op elk bord vermeld (Boek 1: 3.1.3.3).
Opmerking: Oa bord 1 ,2

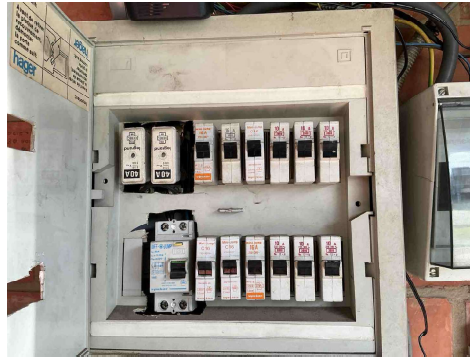
D08 - De nodige markeringen op de beveiligingstoestellen ontbreken of zijn onleesbaar (Boek 1: 5.3.5.5).
Opmerking: Oa bord 1 ,2

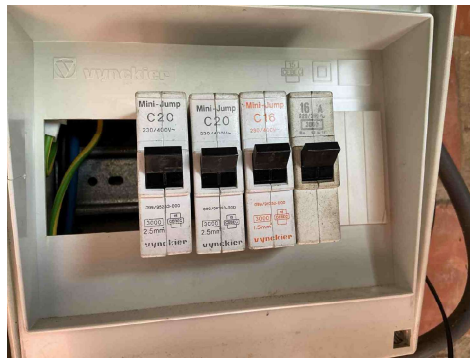
D08 - De nodige markeringen op de beveiligingstoestellen ontbreken of zijn onleesbaar (Boek 1: 5.3.5.5).
Opmerking: Oa bord 1 ,2

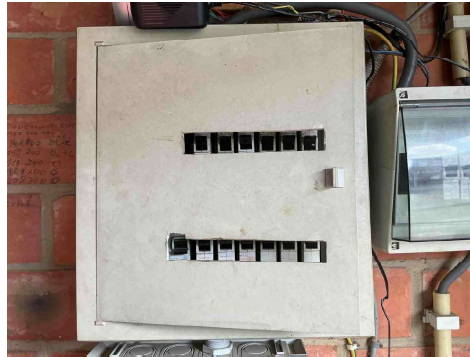
B29 - Het elektrisch verdeelbord in een huishoudelijke ruimte is niet voorzien van een deur (Boek1: 5.3.5.1).
Opmerking: Oa Bord 1 beschadigd

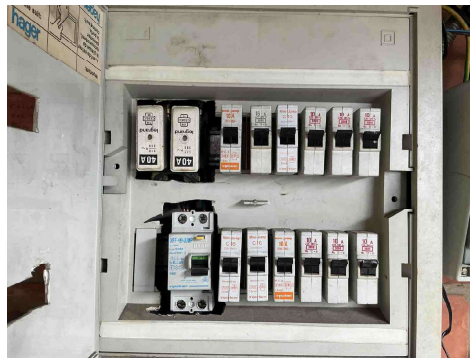
B06 - Het elektrisch verdeelbord heeft niet de minimale beschermingsgraad IPXX-B in een gewone ruimte (Boek 1: 4.2.2.3).
Opmerking: Oa bord 1 en 2

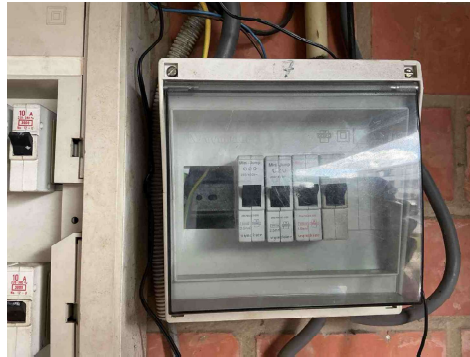
B06 - Het elektrisch verdeelbord heeft niet de minimale beschermingsgraad IPXX-B in een gewone ruimte (Boek 1: 4.2.2.3).
Opmerking: Oa bord 1 en 2

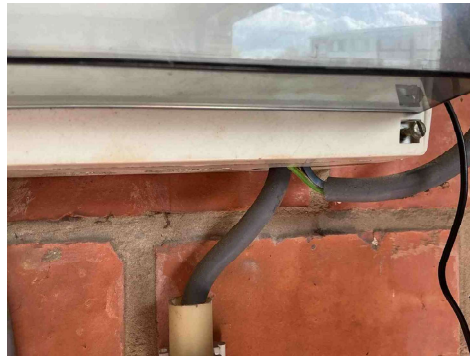
C21 - Het gebruik van geleiders van het type VOB, zonder bijkomende afscherming is niet toegestaan (Boek 1: 5.2.9.6).
Opmerking: Oa bord 1 en 2

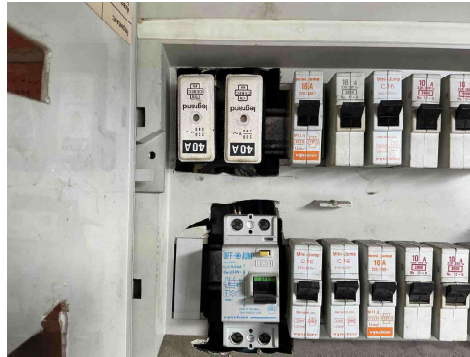
C21 - Het gebruik van geleiders van het type VOB, zonder bijkomende afscherming is niet toegestaan (Boek 1: 5.2.9.6).
Opmerking: Oa bord 1 en 2

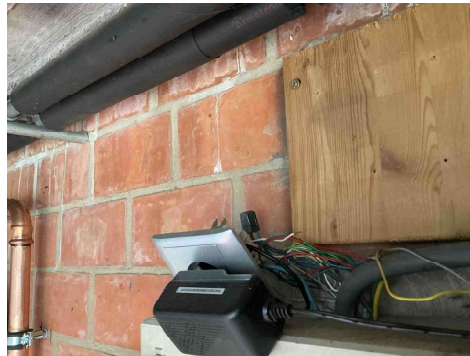
T10 - Bepaalde contactdozen en/of schakelaars zijn niet degelijk bevestigd (Boek 1: 1.4.1.3).
Opmerking: Oa aan bord 1

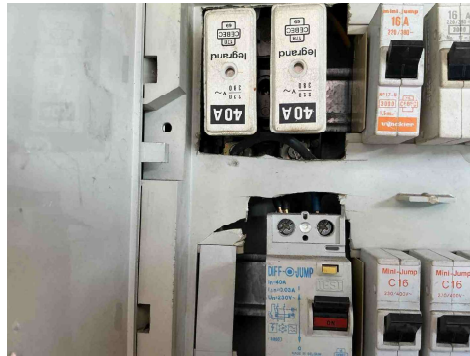
T02 - Gevaar voor rechtstreekse aanraking: genaakbare delen onder spanning (Boek 1: 4.2.2).
Opmerking: Oa bord 1

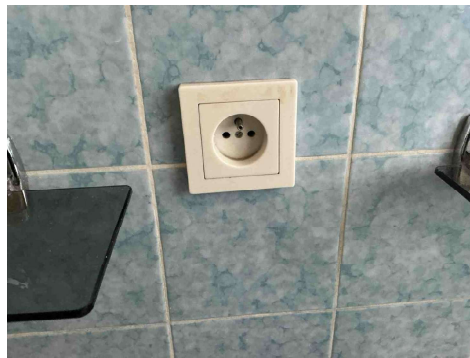
T11 - De contactdozen waarvan de toegekende stroomsterkte maximaal 16A en de toegekende spanning maximaal 250V bedraagt en niet bedoeld zijn voor de voeding van een of meerdere verbruikstoestellen voor een specifiek doel en niet geplaatst zijn in of op schakel- en verdeelborden, beschikken niet of IPXX-D (incl. gemeenschappelijke delen residentieel geheel) (Boek 1: 4.2.2.3/5.3.5.2).

Opmerking: Oa kinderbeveiliging algemeen

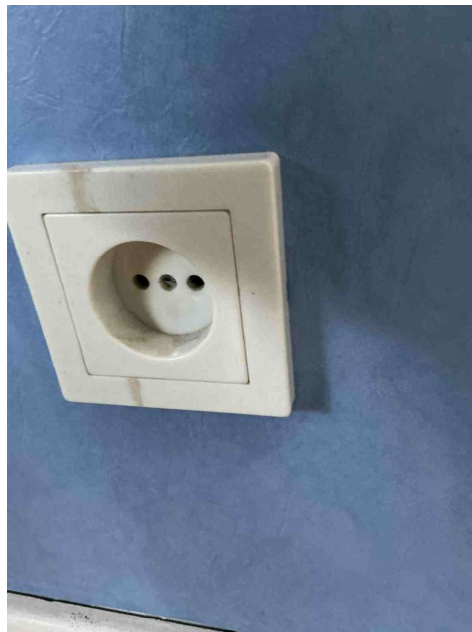
T11 - De contactdozen waarvan de toegekende stroomsterkte maximaal 16A en de toegekende spanning maximaal 250V bedraagt en niet bedoeld zijn voor de voeding van een of meerdere verbruikstoestellen voor een specifiek doel en niet geplaatst zijn in of op schakel- en verdeelborden, beschikken niet of IPXX-D (incl. gemeenschappelijke delen residentieel geheel) (Boek 1: 4.2.2.3/5.3.5.2).

Opmerking: Oa kinderbeveiliging algemeen

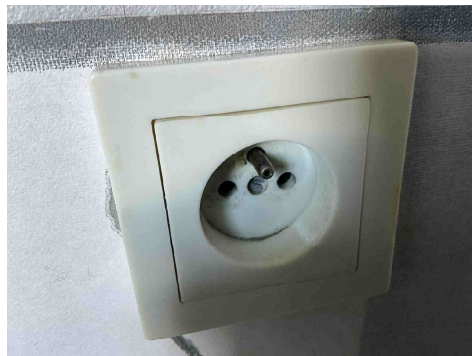
T11 - De contactdozen waarvan de toegekende stroomsterkte maximaal 16A en de toegekende spanning maximaal 250V bedraagt en niet bedoeld zijn voor de voeding van een of meerdere verbruikstoestellen voor een specifiek doel en niet geplaatst zijn in of op schakel- en verdeelborden, beschikken niet of IPXX-D (incl. gemeenschappelijke delen residentieel geheel) (Boek 1: 4.2.2.3/5.3.5.2).

Opmerking: Oa kinderbeveiliging algemeen

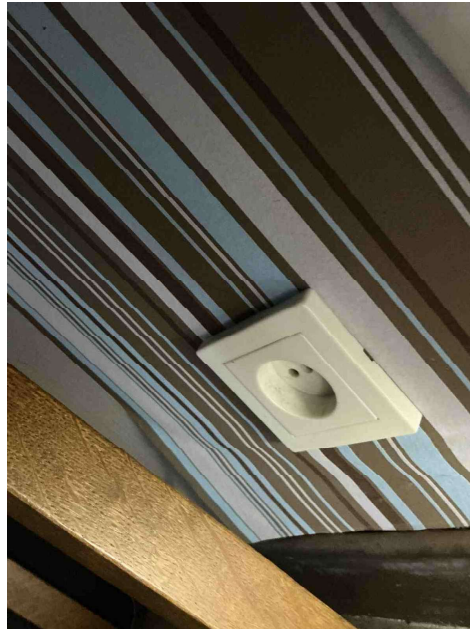
T11 - De contactdozen waarvan de toegekende stroomsterkte maximaal 16A en de toegekende spanning maximaal 250V bedraagt en niet bedoeld zijn voor de voeding van een of meerdere verbruikstoestellen voor een specifiek doel en niet geplaatst zijn in of op schakel- en verdeelborden, beschikken niet of IPXX-D (incl. gemeenschappelijke delen residentieel geheel) (Boek 1: 4.2.2.3/5.3.5.2).

Opmerking: Oa kinderbeveiliging algemeen

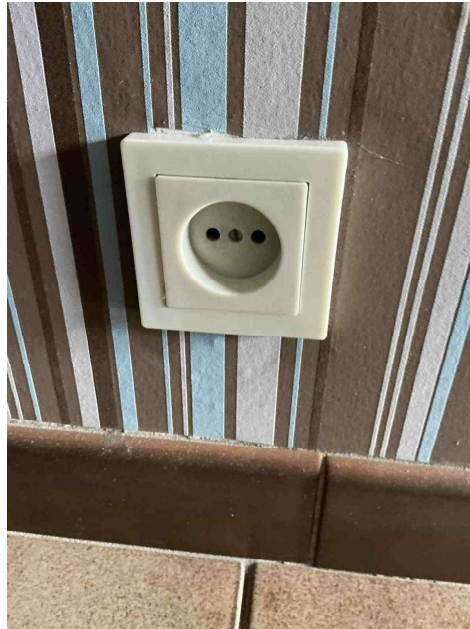
T11 - De contactdozen waarvan de toegekende stroomsterkte maximaal 16A en de toegekende spanning maximaal 250V bedraagt en niet bedoeld zijn voor de voeding van een of meerdere verbruikstoestellen voor een specifiek doel en niet geplaatst zijn in of op schakel- en verdeelborden, beschikken niet of IPXX-D (incl. gemeenschappelijke delen residentieel geheel) (Boek 1: 4.2.2.3/5.3.5.2).

Opmerking: Oa kinderbeveiliging algemeen

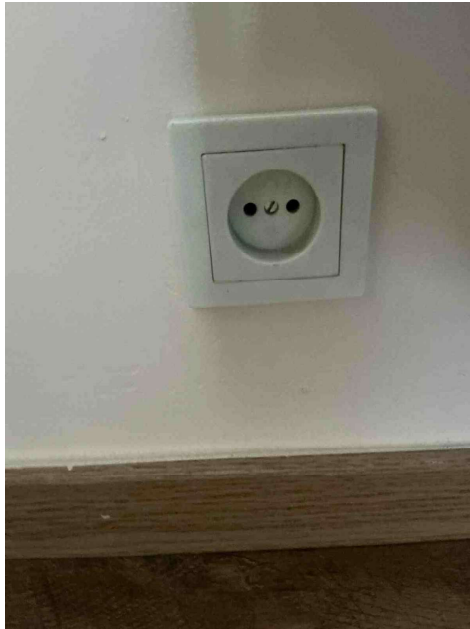
T11 - De contactdozen waarvan de toegekende stroomsterkte maximaal 16A en de toegekende spanning maximaal 250V bedraagt en niet bedoeld zijn voor de voeding van een of meerdere verbruikstoestellen voor een specifiek doel en niet geplaatst zijn in of op schakel- en verdeelborden, beschikken niet of IPXX-D (incl. gemeenschappelijke delen residentieel geheel) (Boek 1: 4.2.2.3/5.3.5.2).

Opmerking: Oa kinderbeveiliging algemeen

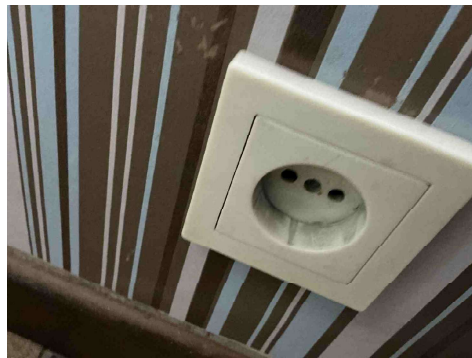
T11 - De contactdozen waarvan de toegekende stroomsterkte maximaal 16A en de toegekende spanning maximaal 250V bedraagt en niet bedoeld zijn voor de voeding van een of meerdere verbruikstoestellen voor een specifiek doel en niet geplaatst zijn in of op schakel- en verdeelborden, beschikken niet of IPXX-D (incl. gemeenschappelijke delen residentieel geheel) (Boek 1: 4.2.2.3/5.3.5.2).

Opmerking: Oa kinderbeveiliging algemeen

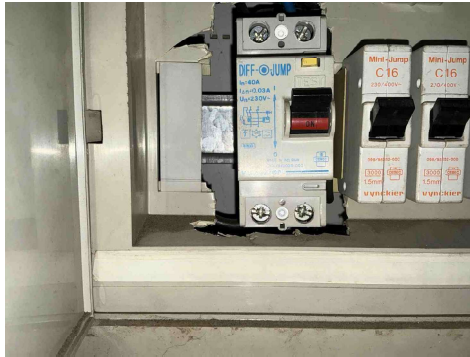
D04 - De hoofddifferentieelstroominrichting is niet verzegelbaar (Boek 1: 4.2.4.3).
Opmerking: Oa bord 1
