Verslag van onderzoek / Rapport de contrôle

Verslagnummer: N° de rapport:	BI/2018/6/1/5	Datum van bezoek: Date de visite:	1/06/2018
Opdrachtgever: Donneur d'ordre:	Vervaert Sprl Avenue des Saisons 90 - 1050 BRUXELLES (IXELLES) BTW BE 0817.830.061	IK: CI:	
Distributienetbeheerder: Gestionnaire de réseau:	Sibelga	Nr teller: N° compteur: Nr teller nachtarief: N° compteur tarif de nuit:	/
Plaats van het onderzoek: Lieu du contrôle:	Avenue de Laeken 29 BV1 - 1090 BRUXELLES (JETTE)	EAN-nr: N° EAN:	
Eigenaar: Propriétaire:	[Redacted]		
Installateur:	Vervaert Sprl	BTW/TVA:	BTW BE 0817.830.061
Gebruikte interne procedure: Procédure interne utilisée:	F-ELS27Q/APP3 (Contrôle de conformité de 3 app. à la même adresse)

Aard van onderzoek: AREI / Genre de contrôle:	RGIE	Art. hh: 86	Art. onderzoek: 270						
Onderzoek: / Contrôle:	Appartement	Etage 1							
TT - net/spanning: / Réseau TT - tension:	Meter / Bord verbinding / Liaison compteur-tableau:	Max. beveiliging / Protection max.:							
2x230V	2 x 10 mm ² XVB	40A							
Aardelektrode / Electrode de terre:	Pen/Piquets 16 Ohm	Isolatie / Isolément: 34 MOhm	Aantal verdeelborden / Nombre de tableaux: 2						
Differentieelschakelaars/Interrupteu

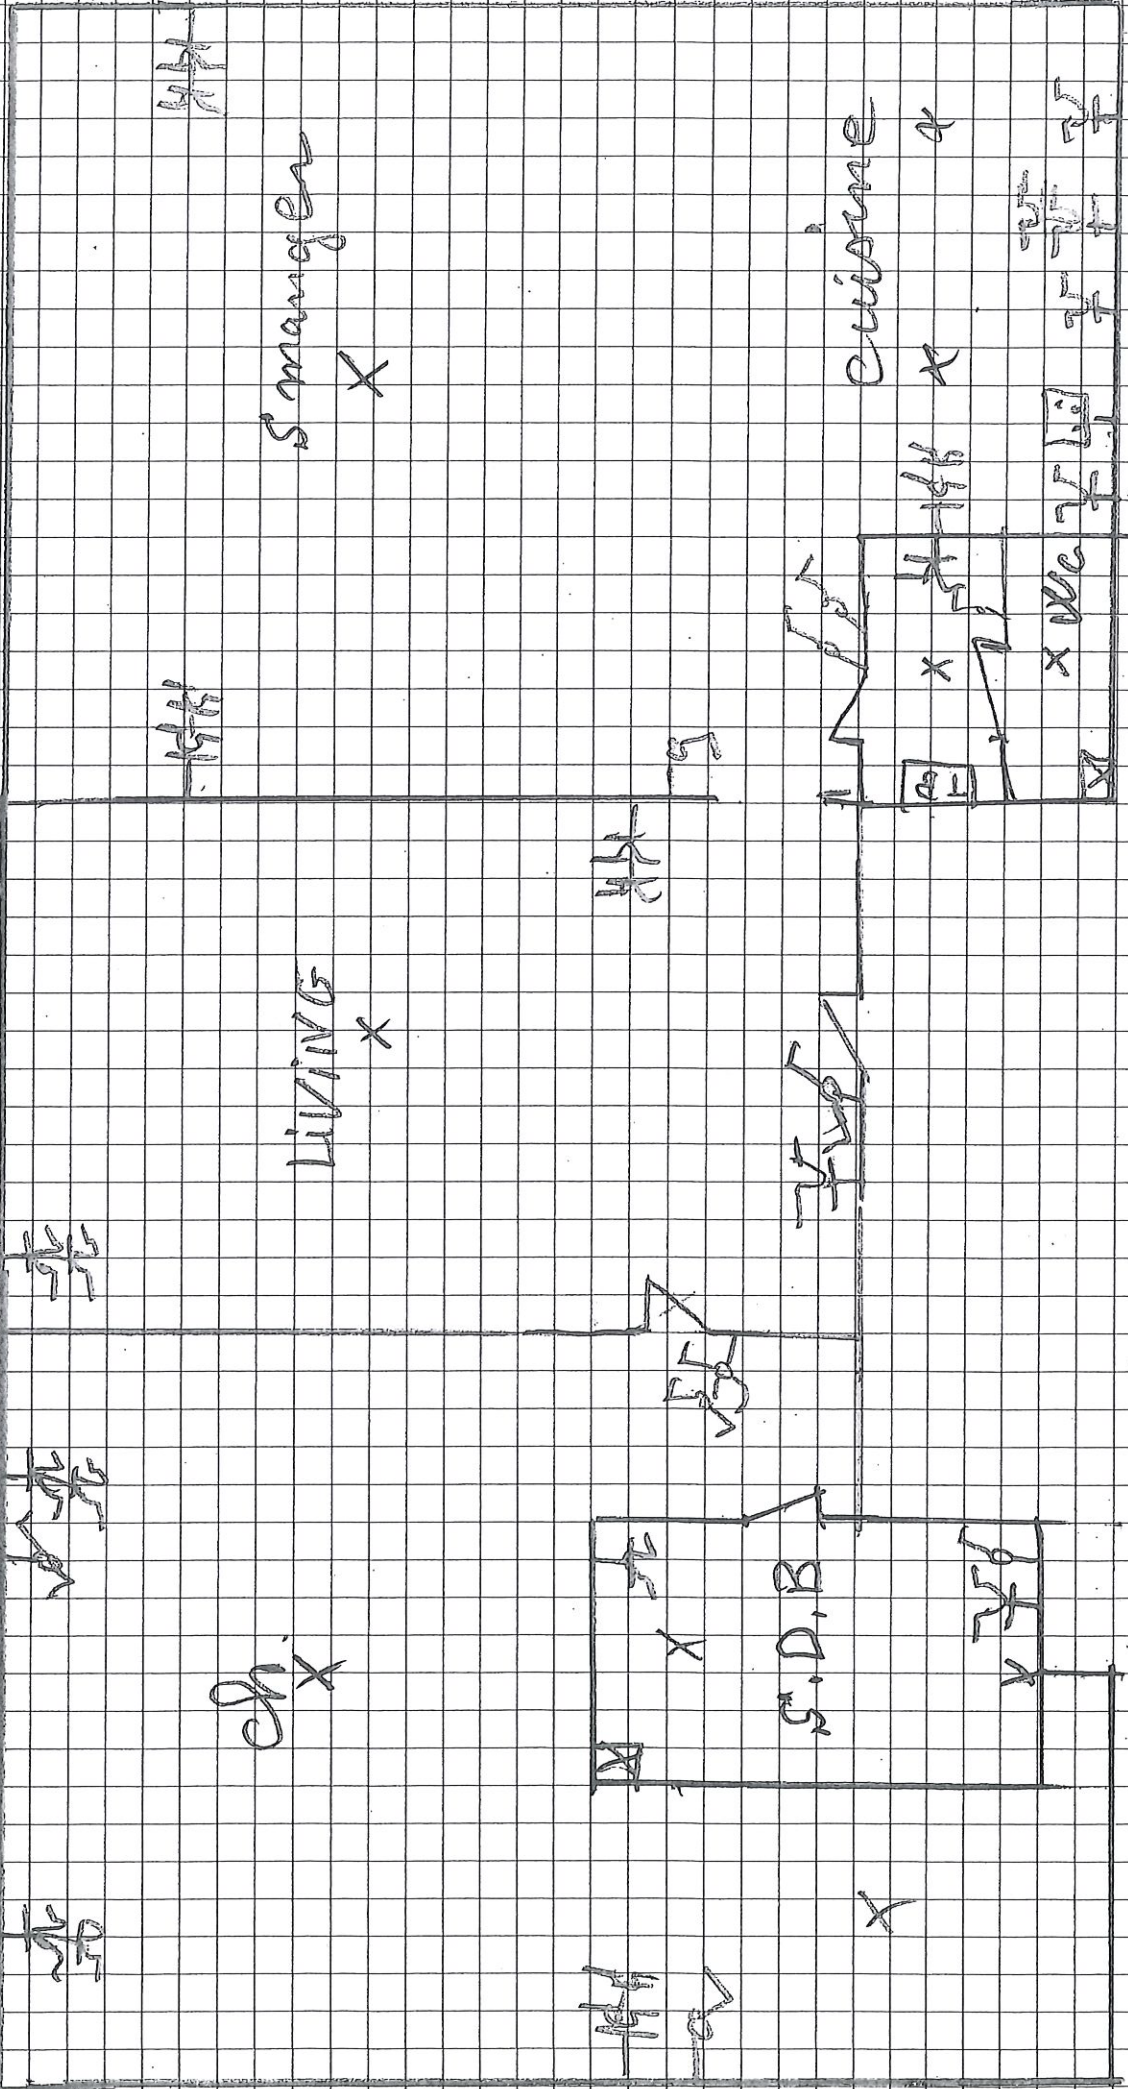
PLAN D'IMPLANTATION

- 1 - cave - Eclairage
- 2 - cave - Reserve -
- DIFF 300mA 2 p. 40A
- 3 - Prise chaudière
- 4 - Eclairage + Prise - Hall WC + cuisine - S.M
- 5 - TAQUE Electrique -
- 6 - Eclairage + Prise - LIVING -
- 7 - Eclairage + Prise ch -
- 8 - Eclairage + Prise S. D. B
- 9 - Prise machine - à laver
- 10 - Prise cuisine -
- 11 - Prise cuisine -
- 12 - Eclairage WC
- 13 - Prise - cuisine
- 14 - Reserve -

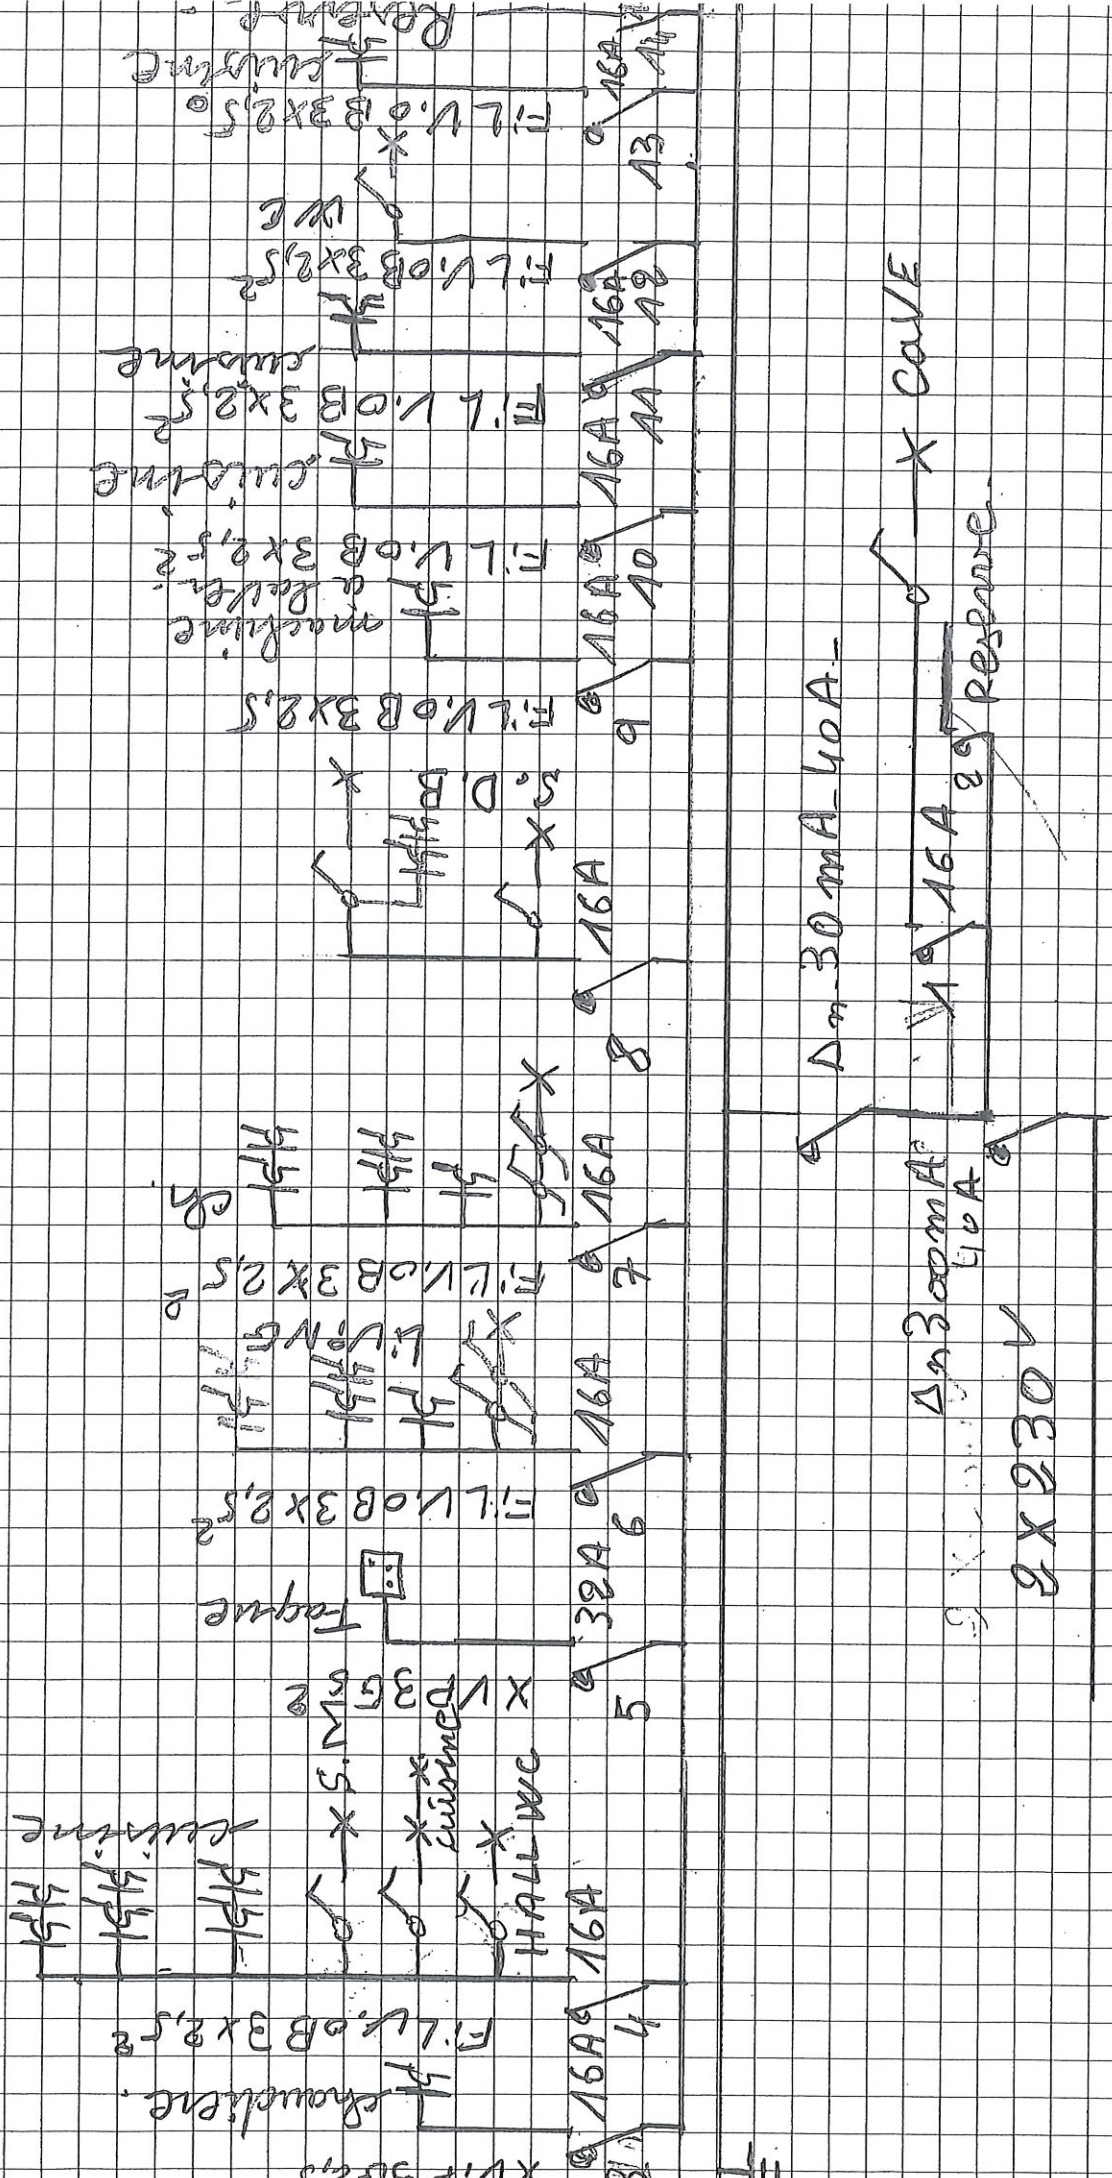
SCHEMA unifilaire

Dn 30mA 40A

X cave

16A 29 Reserve

2x230V
