# Asbestinventarisatetest

Pastinakenstraat 1, 1730 Asse

Attestnummer : 20251208-000139.000

Uitgegeven op : 08.12.2025

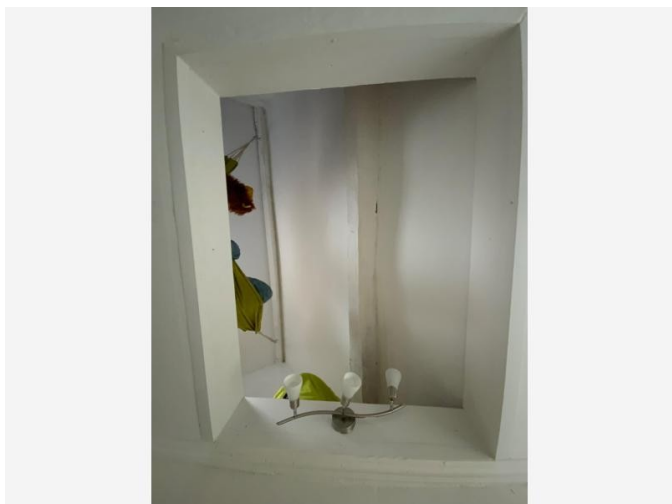
*Situeringfoto*

**Reden:** Er is geen volledige risicobeoordeling mogelijk

**Uitleg van de asbestdeskundige:** Het onderdak zit volledig weggewerkt.

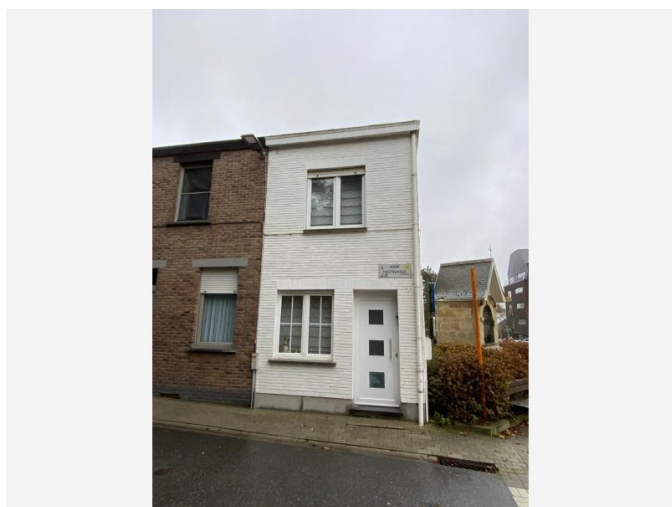
### Fiche 4: Dakbedekking bestaande uit pannen (niet verdacht)

Beschrijving	Notitie	Terug te vinden op plannen
Fiche 4: Dakbedekking bestaande uit pannen (niet verdacht)	De dakbedekking is niet-asbestverdacht.	-
