Asbestinventarisatetest

Markt 8/0202, 9550 Herzele

Attestnummer : 20250505-000298.000

Uitgegeven op : 05.05.2025

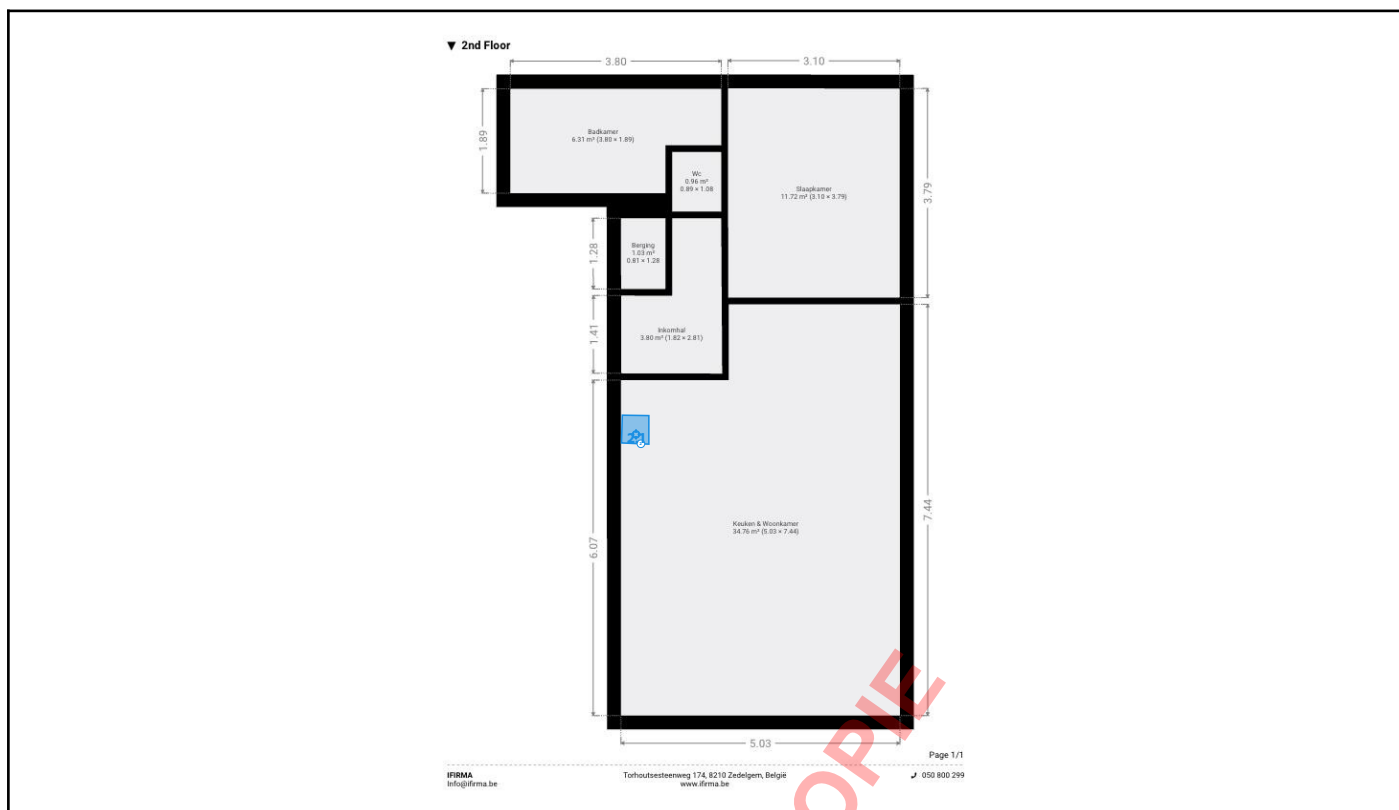
Plan 1.3: Grondplan Appartement

Beschrijving	Type	Actie
2. Antidreunplaat onderkant spoelbak keuken	Geen asbest	-
2.1 Code: 109608 - 3	Puntmonster	-
