Asbestinventarisatetest

Kerkstraat 10, 2812 Mechelen

Attestnummer : 20230619-000143.000

Asbestveilig

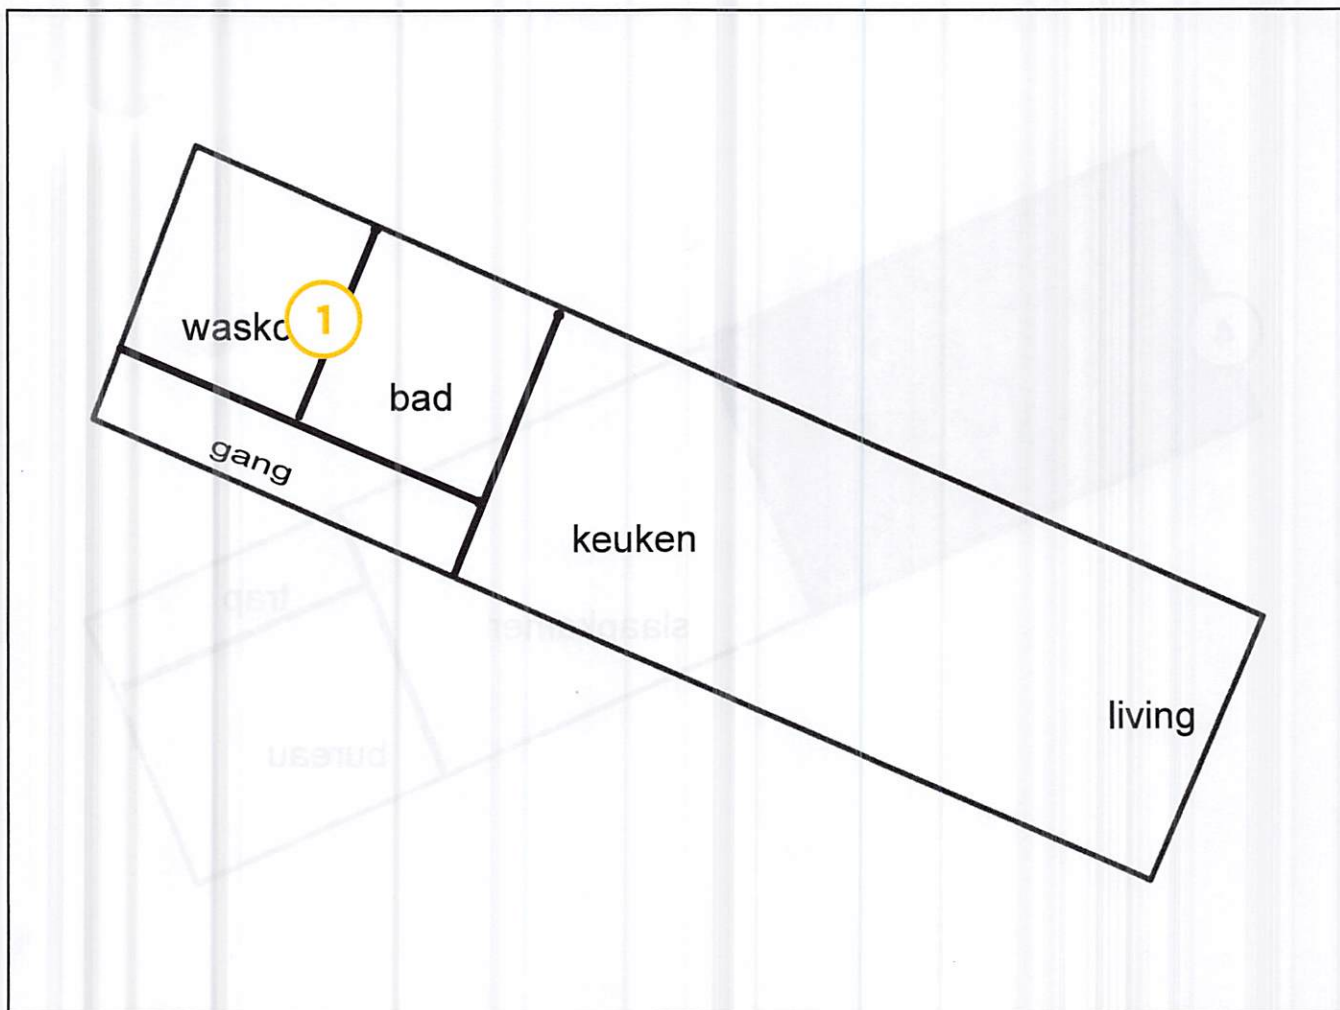
Plan 1.1: gelijkvloers

Beschrijving	Type	Actie
1. meterkast	Asbestmateriaal	Zorgvuldig beheren

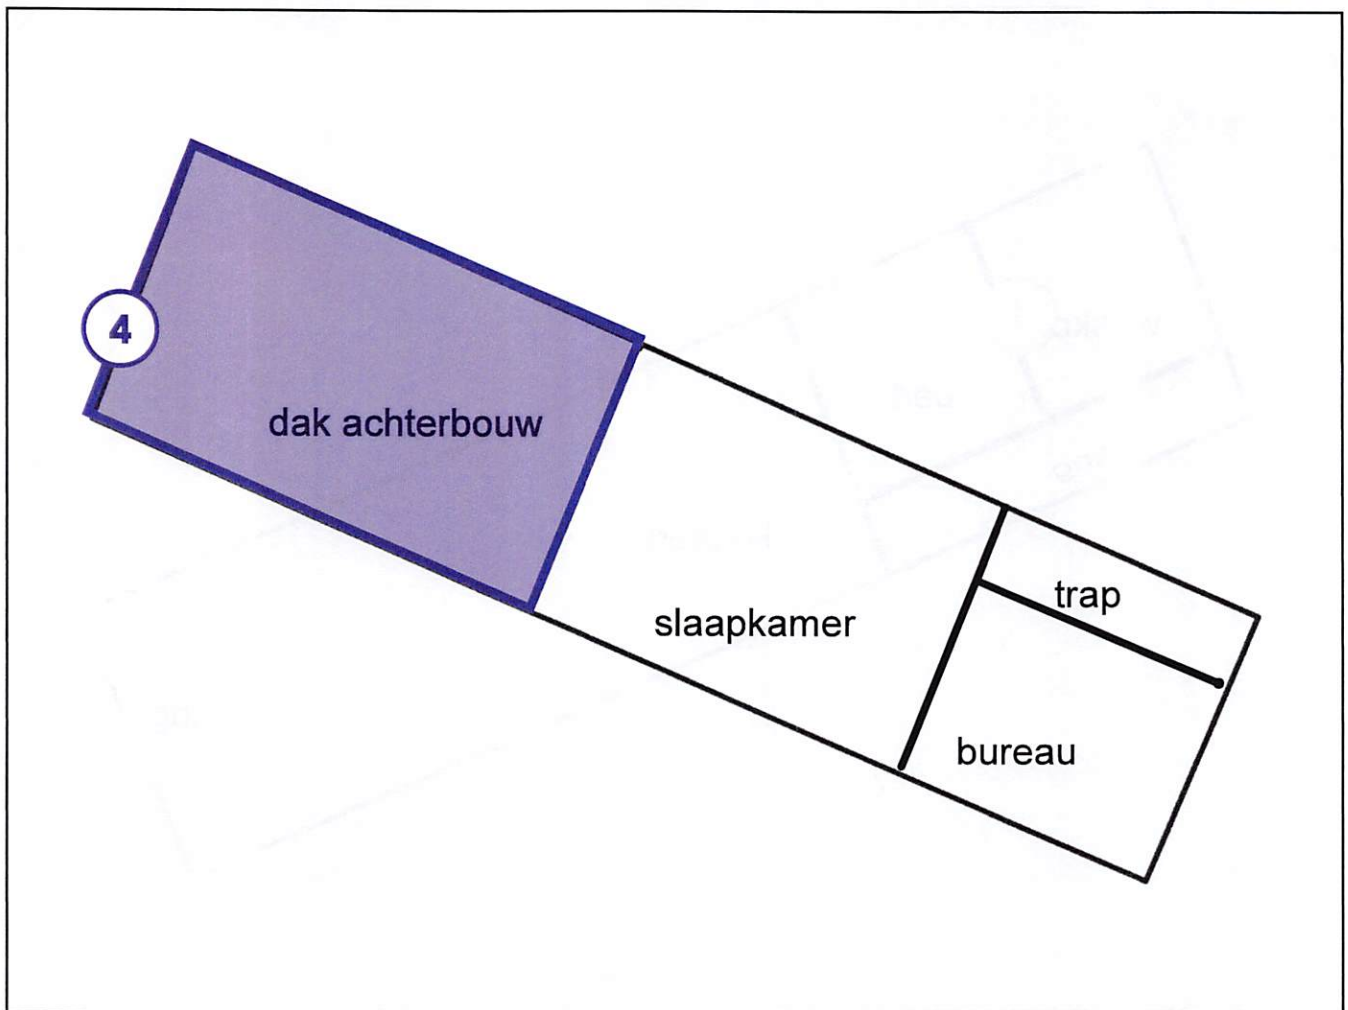
Plan 1.2: 1e verdiep

Beschrijving	Type	Actie
4. roofing achterbouw	Advies	-

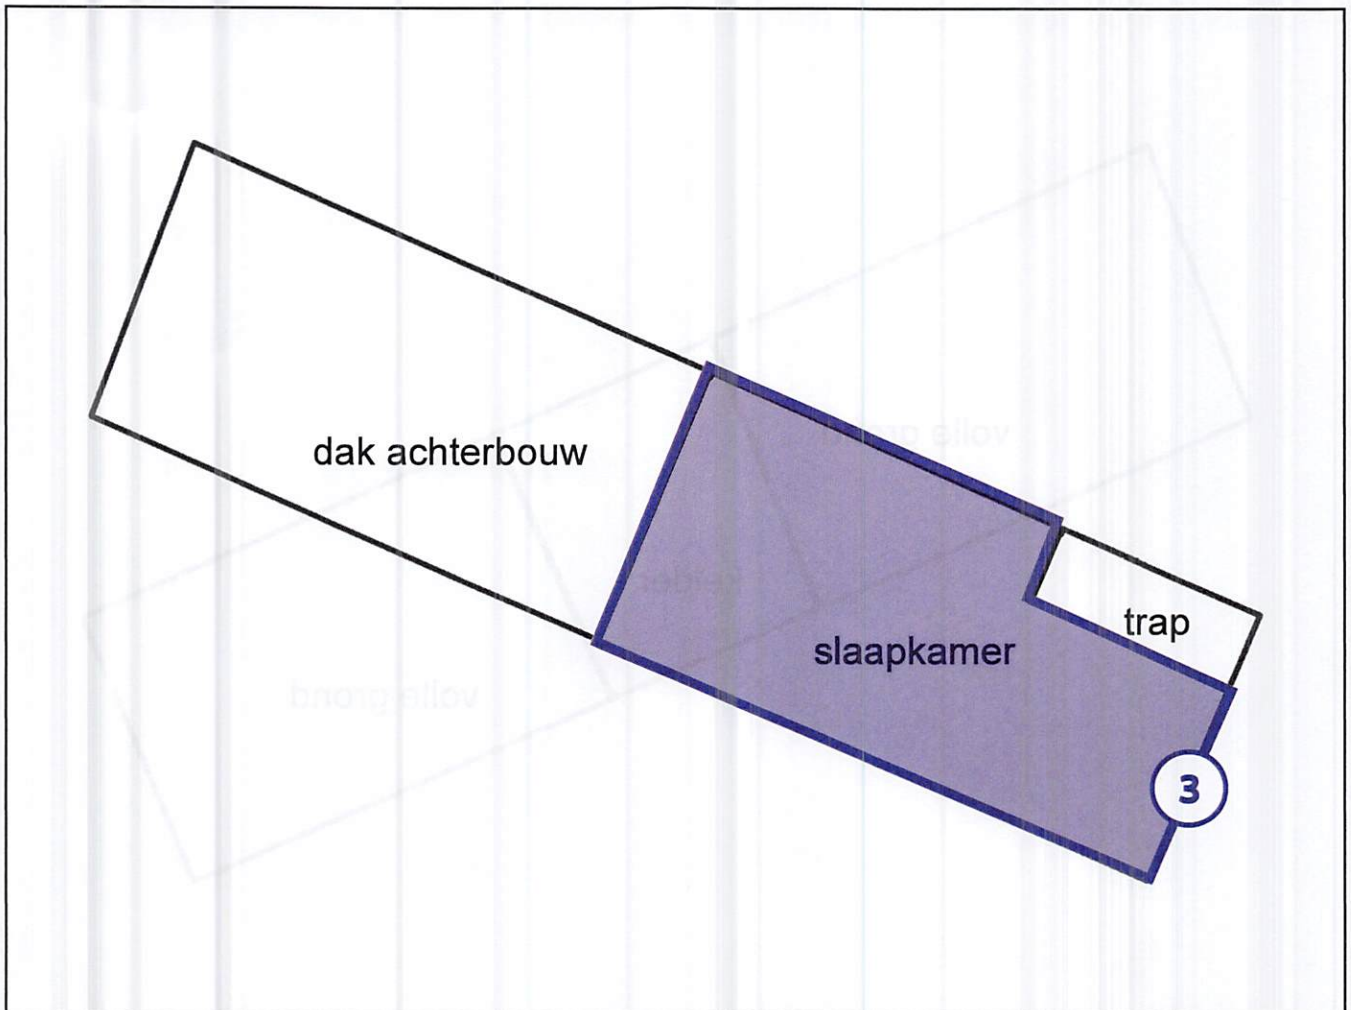
Plan 1.3: 2e verdiep

Beschrijving	Type	Actie
3. linoleum zolderkamer	Advies	-

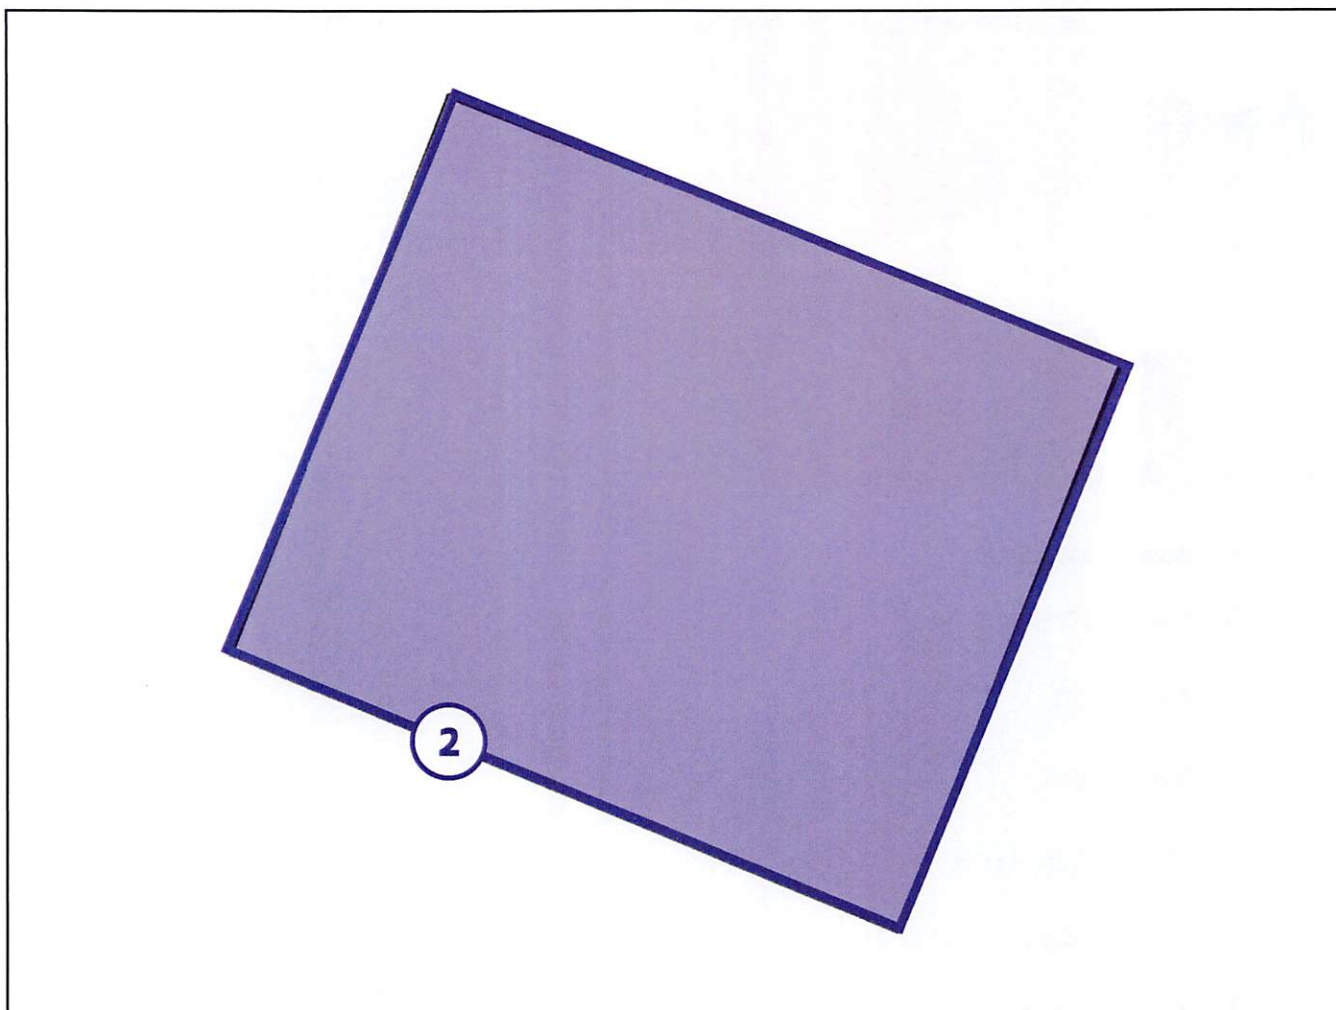
Plan 2.1: tuinhuis

Beschrijving	Type	Actie
2. bitumen golfplaat tuinhuis	Advies	-

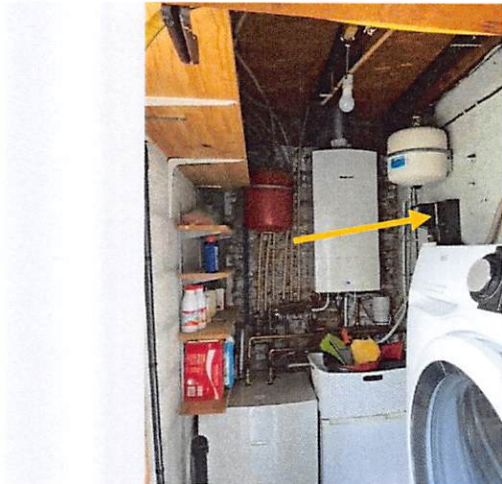
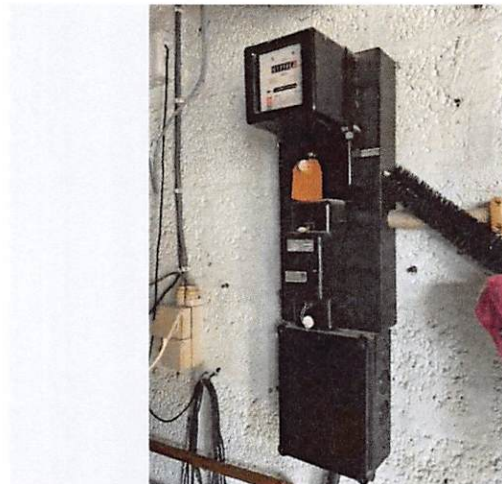
Overzichtsfoto

Detailfoto

Het asbestmateriaal valt onder de mijlpaal van 2040.

Zorgvuldig beheren

- Zorg voor een veilig beheer. Vermijd het beschadigen van het asbestmateriaal. Controleer de toestand jaarlijks op wijzigingen.

- Eenvoudige handelingen: mag via doe-het-zelf of door werknemer(s) met opleidingsattest eenvoudige hechtgebonden materiaal in goede staat. als de meterkast ooit vervangen word, kan je dit makkelijk losvrijen en in zijn geheel verwijderen zonder te beschadigen.

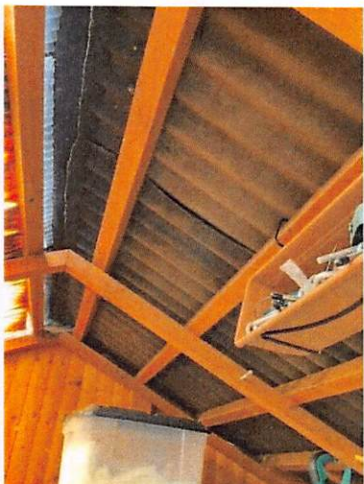
Fiche 2: bitumen golfplaat tuinhuis

dit zijn bitumen golfplaten op het tuinhuis. deze bevatten geen asbest. aangezien sommige cement golfplaten wel asbest bevatten. hier even extra notie dat het hier niet het geval is en deze geen asbest bevatten.

Identificatiemethode	Vaststelling & expertise (niet-asbestverdacht)
Primaire drager	Schuin dak
(Asbest)materiaal	Dak- en gevelbekleding - Golfplaat
Bindmiddel	Bitumen (roofing, teer, asfalt)
Gebondenheid bindmiddel	Hecht

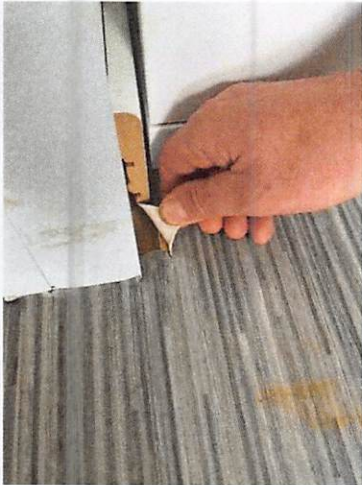
Fiche 3: linoleum zolderkamer

dit is een nieuwe linoleum op rubberbasis. deze bevat geen asbest. maar er bestaan oudere versies van die wel asbesthoudend kunnen zijn. bij deze dus niet het geval.

Identificatiemethode	Vaststelling & expertise (niet-asbestverdacht)
----------------------	--

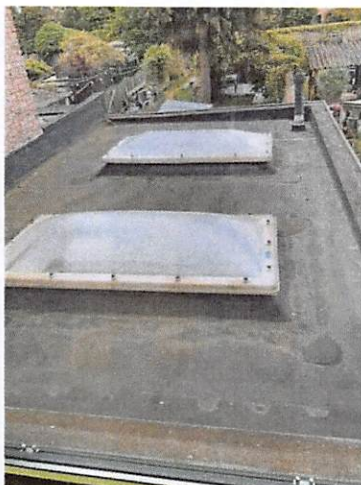
Fiche 4: roofing achterbouw

deze roofing is van na 1985 dus kan geen asbest bevatten. sommige types konden asbest bevatten maar dat was tot ten laatste 1985. deze is veel later gelegd.

Identificatiemethode	Vaststelling & expertise (niet-asbestverdacht)
----------------------	--
