Asbestinventarisatetest

Brusselsesteenweg 663/1, 3090 Overijse

Attestnummer : 20260402-000047.000

Zone 1: Appartement

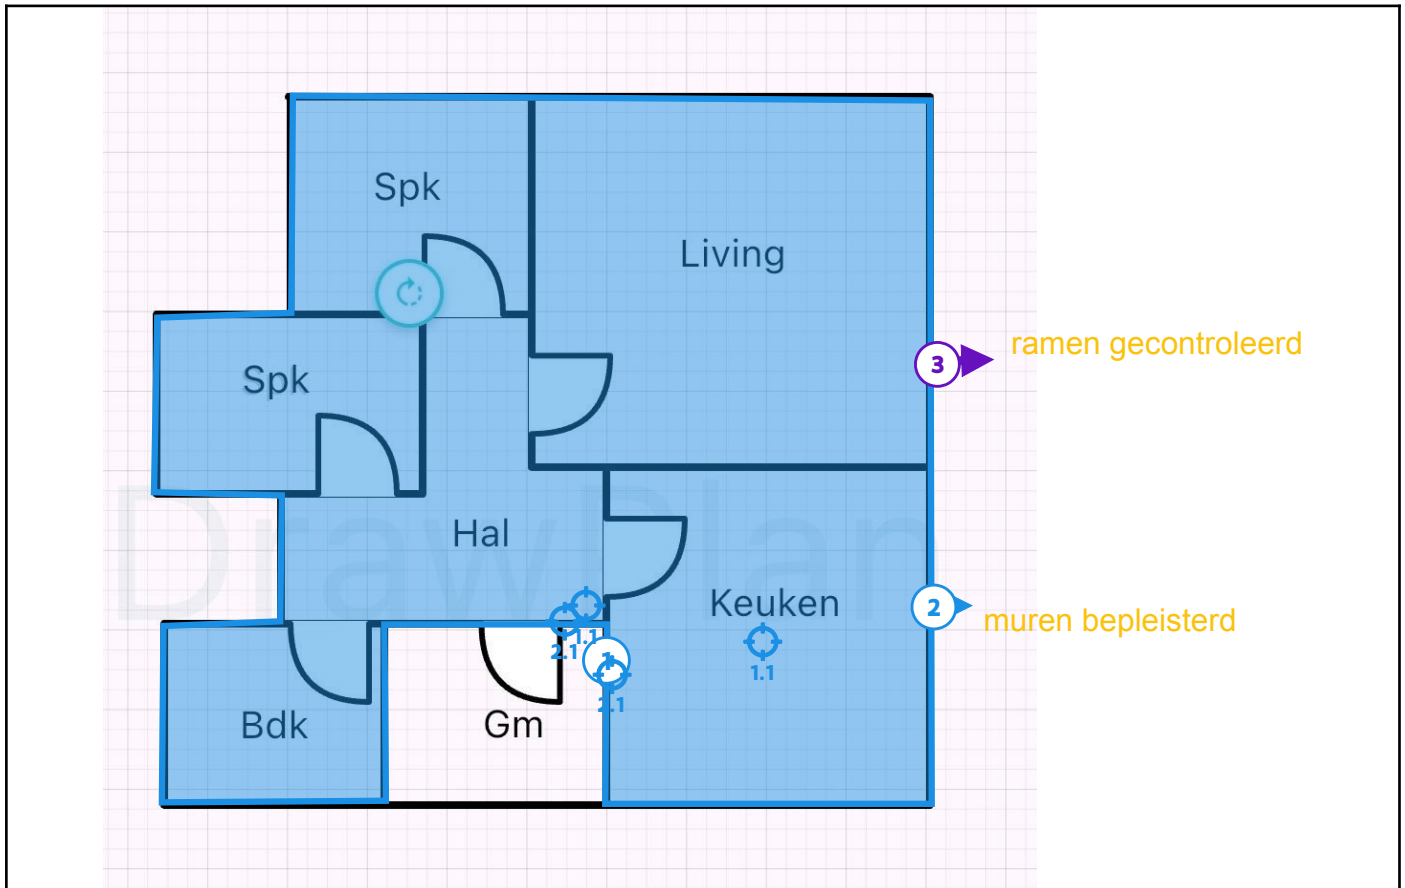
Plan 1.1: Plan Appartement

Beschrijving	Type	Actie
1. Plafondpleister	Geen asbest	-
1.1 Code: 2	Mengmonster	-
2. Muurpleister	Geen asbest	-
2.1 Code: 1	Mengmonster	-
3. Kit niet verdacht (visueel vastgesteld)	Overige ruimte of materiaal	-
