# Asbestinventarisatetest

Keizer Karellaan 7, 1982 Zemst

Attestnummer : 20260308-000047.000

**Asbestveilig** (maar mogelijk niet asbestvrij)

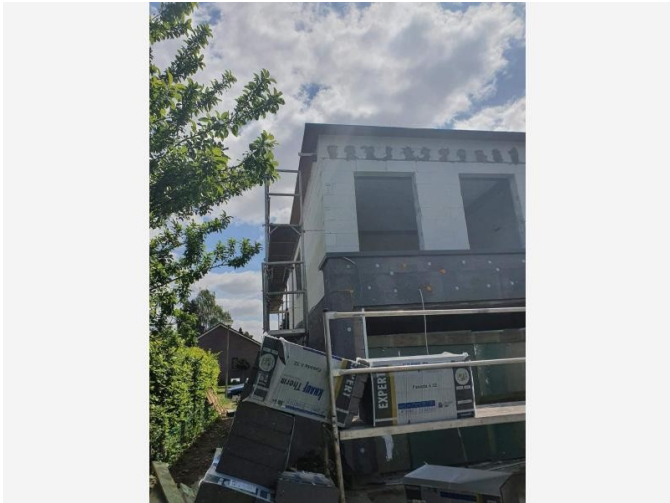
*Situeringfoto*

### Tijdelijke beperking

**Reden:** Het te onderzoeken materiaal situeert zich hoger dan 3,50 m te rekenen vanaf een veilige ondergrond

**Uitleg van de asbestdeskundige:** Geen rookgaskanaal zichtbaar vanop de grond.

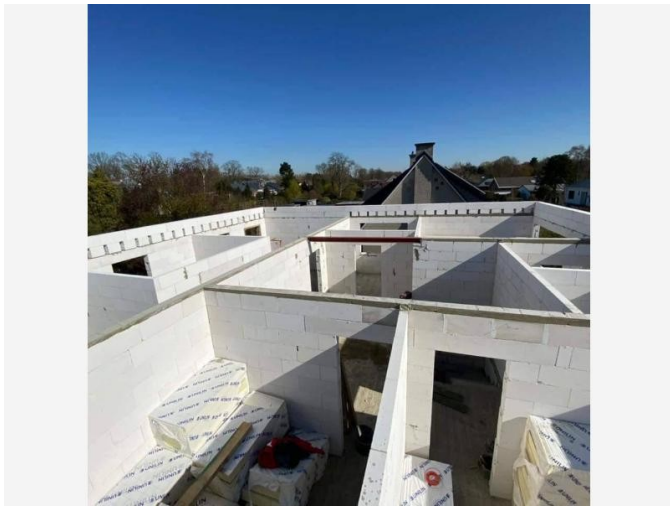
## Fiche 3: Roofing vernieuwd

Beschrijving	Notitie	Terug te vinden op plannen
Fiche 3: Roofing vernieuwd	Roofing van het plat dak is vernieuwd.	Plan 1.2: Verdieping
Fiche 4: Pleisterwerk - Asbestvrij	Pleisterwerk is asbestvrij, gehele woning is herpleisterd.	Plan 1.1: Gelijkvloers
Fiche 5: Materialen onder dakbedekking	Gehele dak is verwijderd geweest en herplaatst na 2001.	-
Fiche 6: Stookinstallatie vernieuwd	De stookinstallatie is vernieuwd. Dit is een vernieuwde Vaillant ketel, echter werd de keuring in kwestie uitgevoerd voor de verandering van het protocol. Dit zorgt ervoor dat er destijds geen foto is genomen van deze installatie.	-
