# Asbestinventarisatetest

Dokter Carlierlaan 23, 9320 Aalst

Attestnummer : 20260226-000363.000

Uitgegeven op : 26.02.2026

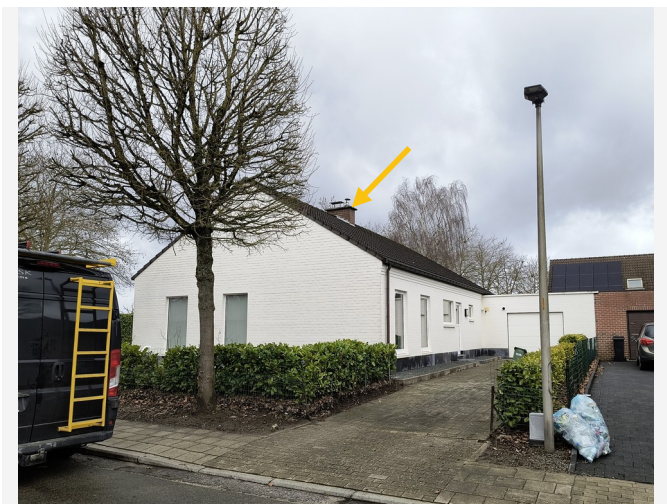
*Situeringfoto*

### Tijdelijke beperking

**Reden:** Het te onderzoeken materiaal situeert zich hoger dan 3,50 m te rekenen vanaf een veilige ondergrond

**Uitleg van de asbestdeskundige:** De binnenkant van de schoorsteen kon niet geïnspecteerd worden wegens hoger dan 3,5m van de begane grond.

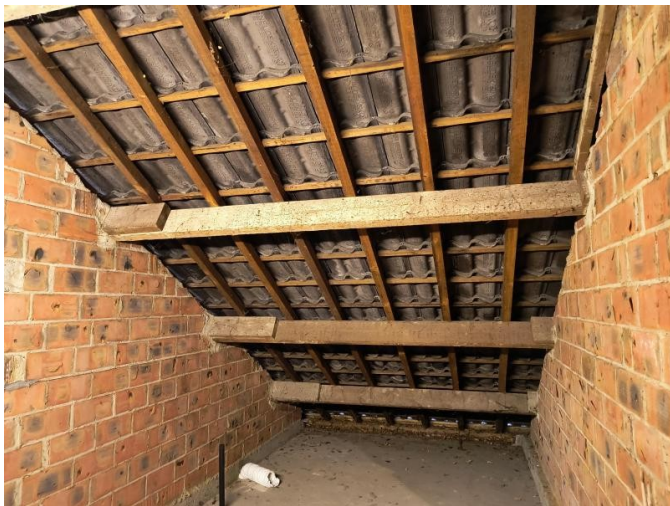
## Fiche 7: Onderdak

Beschrijving	Notitie	Terug te vinden op plannen
Fiche 7: Onderdak	Er is geen onderdak.	-
Fiche 8: Lift	-	-
Fiche 9: Leidingisolatie	Er is geen leidingisolatie aanwezig.	-
