**Verlag huishoudelijke elektrische installatie op laagspanning en zeer lage spanning****Algemeen:**

Referentie: 012-20260402-02	Datum controle: 02/04/2026
Keurder: 012

Eigenaar: Jan	EAN-code: Onbekend
Adres installatie: Missionarislei 33, 2970 - Schilde	Nummer teller(s): 35462789
Distributienetbeheerder installatie: Fluvius	
Datum uitvoering installatie:	<input checked="" type="checkbox"/> Vóór 01/10/1981 <input type="checkbox"/> Tussen 01/10/1981 en 01/06/2020 <input type="checkbox"/> Vanaf 01/06/2020
Type:	<input checked="" type="checkbox"/> Woonenheid <input type="checkbox"/> Niet-huishoudelijk <input type="checkbox"/> PV <input type="checkbox"/> Batterij <input type="checkbox"/> Laadpaal

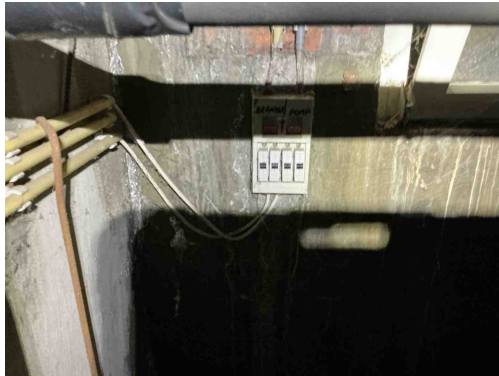
B17 - De voedingsspanning is niet op elk bord vermeld (Boek 1: 3.1.3.3).
Opmerking: Oa bord 1,2,3,4,5,6,7

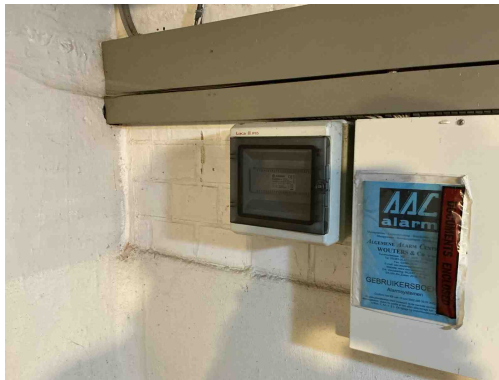
B17 - De voedingsspanning is niet op elk bord vermeld (Boek 1: 3.1.3.3).
Opmerking: Oa bord 1,2,3,4,5,6,7

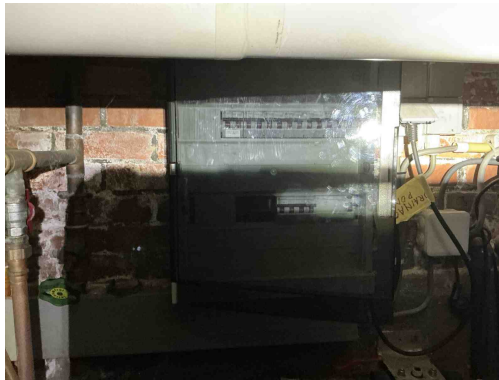
B17 - De voedingsspanning is niet op elk bord vermeld (Boek 1: 3.1.3.3).
Opmerking: Oa bord 1,2,3,4,5,6,7

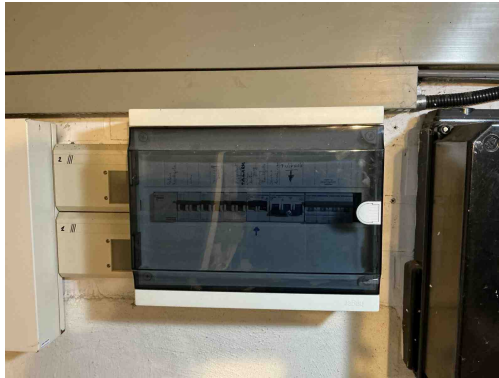
B17 - De voedingsspanning is niet op elk bord vermeld (Boek 1: 3.1.3.3).
Opmerking: Oa bord 1,2,3,4,5,6,7

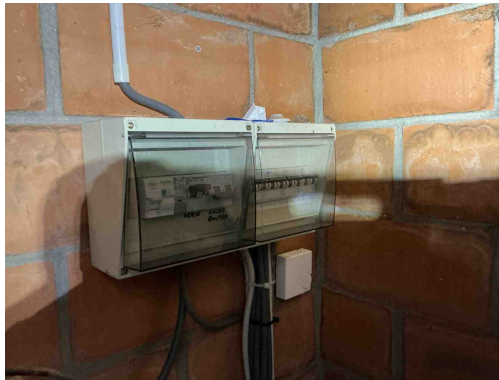
B17 - De voedingsspanning is niet op elk bord vermeld (Boek 1: 3.1.3.3).
Opmerking: Oa bord 1,2,3,4,5,6,7

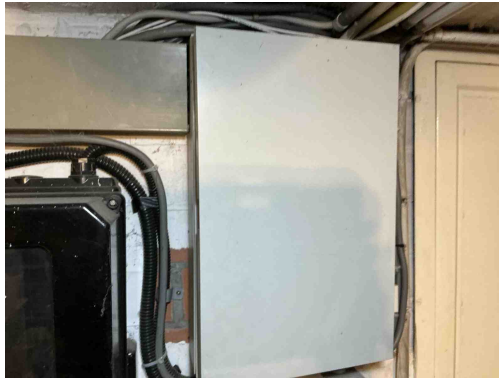
B17 - De voedingsspanning is niet op elk bord vermeld (Boek 1: 3.1.3.3).
Opmerking: Oa bord 1,2,3,4,5,6,7

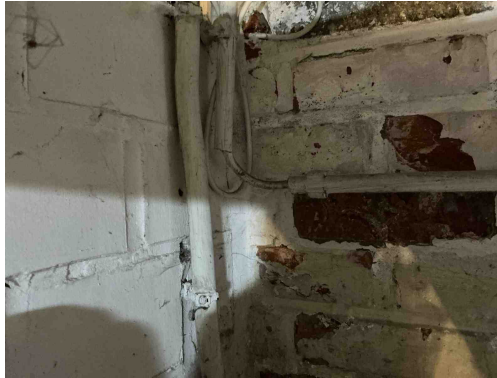
A01 - Een aardverbinding overeenkomstig de voorschriften ontbreekt (Boek 1: 5.4.2.1).
Opmerking: Oa overschilderd

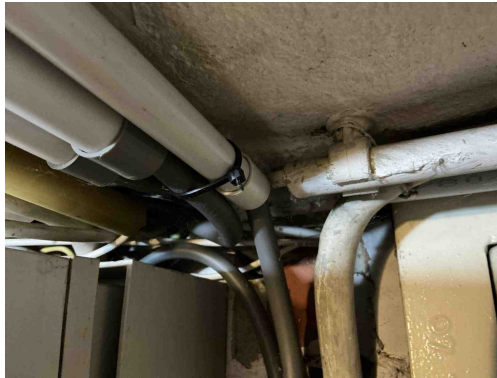
A01 - Een aardverbinding overeenkomstig de voorschriften ontbreekt (Boek 1: 5.4.2.1).
Opmerking: Oa overschilderd

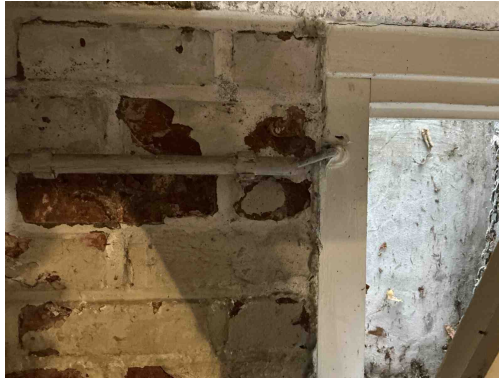
A01 - Een aardverbinding overeenkomstig de voorschriften ontbreekt (Boek 1: 5.4.2.1).
Opmerking: Oa overschilderd

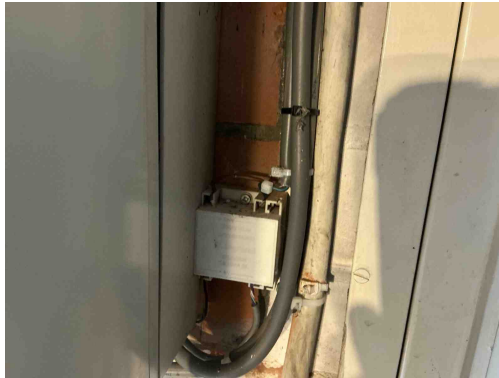
C21 - Het gebruik van geleiders van het type VOB, zonder bijkomende afscherming is niet toegestaan (Boek 1: 5.2.9.6).
Opmerking: Oa kelder

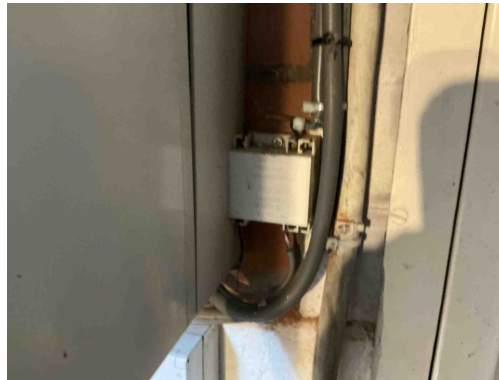
D25 - De verbindinginstallaties en/of de beveiligingstoestellen (veiligheden, vermogensschakelaars, differentieelstroombeveiligingsinrichtingen...) moeten op steunpanelen gegroepeerd en gemonteerd zijn in één of meer schakel- en verdeelborden. (Boek 1: 5.3.5.1)

Opmerking: Oa kelder

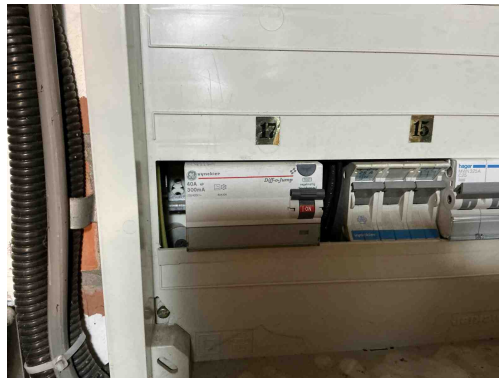
B06 - Het elektrisch verdeelbord heeft niet de minimale beschermingsgraad IPXX-B in een gewone ruimte (Boek 1: 4.2.2.3).

Opmerking: Oa afdekplaatjes bord 1,4 ,beschadigd

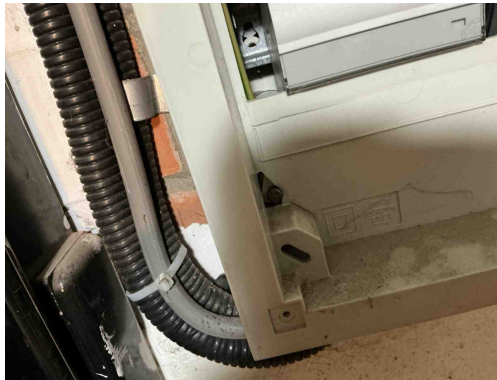
B06 - Het elektrisch verdeelbord heeft niet de minimale beschermingsgraad IPXX-B in een gewone ruimte (Boek 1: 4.2.2.3).
Opmerking: Oa afdekplaatjes bord 1,4 ,beschadigd

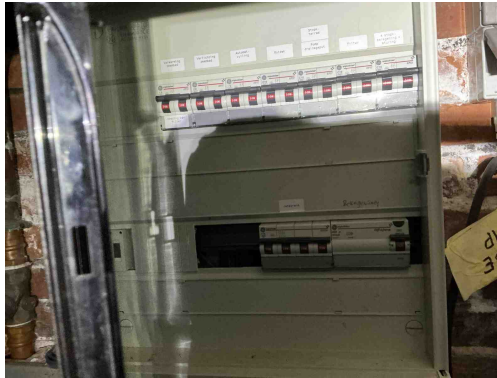
B06 - Het elektrisch verdeelbord heeft niet de minimale beschermingsgraad IPXX-B in een gewone ruimte (Boek 1: 4.2.2.3).
Opmerking: Oa afdekplaatjes bord 1,4 ,beschadigd

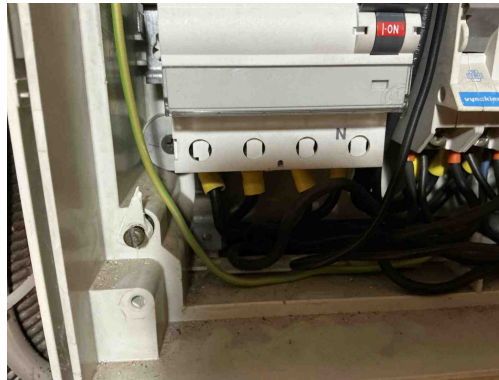
B34 - Het kabeltype van de meterbord verbinding aan de oorsprong van de installatie beantwoordt niet aan de minimale vereisten vastgelegd door de distributienet beheerder. (Boek1: 1.5 + SYNERGRID C1/107)

Opmerking: Oa VOB gebruikt

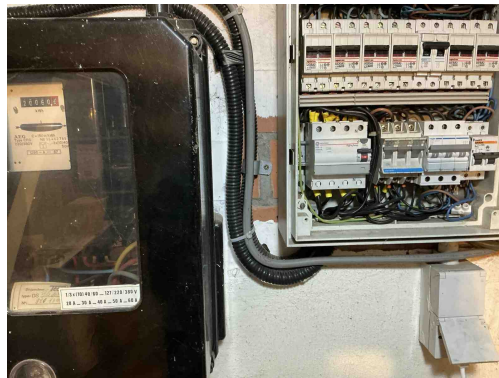
B34 - Het kabeltype van de meterbord verbinding aan de oorsprong van de installatie beantwoordt niet aan de minimale vereisten vastgelegd door de distributienet beheerder. (Boek1: 1.5 + SYNERGRID C1/107)

Opmerking: Oa VOB gebruikt

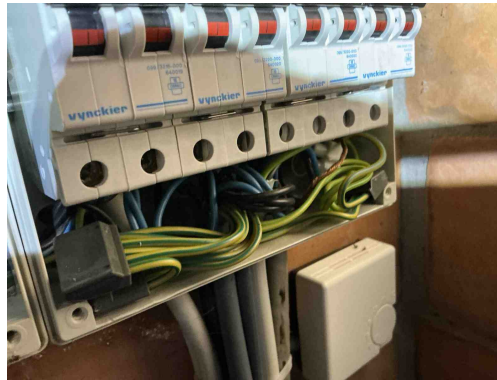
C35 - Er zijn doorverbindingen gemaakt met lusterklemmen; er kon niet aangetoond worden dat deze klemmen geschikt zijn voor de aanwezige spanning, stroom en draadsectie en dat ze "CE" zijn (Boek 1: 1.4.2.1.).

Opmerking: Oa bord1 ,7

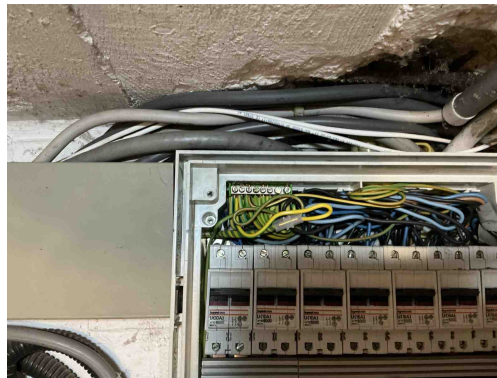
C35 - Er zijn doorverbindingen gemaakt met lusterklemmen; er kon niet aangetoond worden dat deze klemmen geschikt zijn voor de aanwezige spanning, stroom en draadsectie en dat ze "CE" zijn (Boek 1: 1.4.2.1.).

Opmerking: Oa bord1 ,7

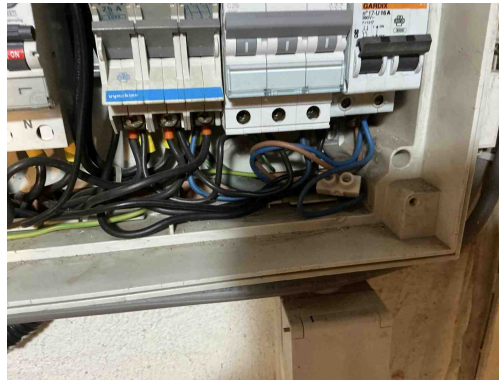
C35 - Er zijn doorverbindingen gemaakt met lusterklemmen; er kon niet aangetoond worden dat deze klemmen geschikt zijn voor de aanwezige spanning, stroom en draadsectie en dat ze "CE" zijn (Boek 1: 1.4.2.1.).

Opmerking: Oa bord1 ,7

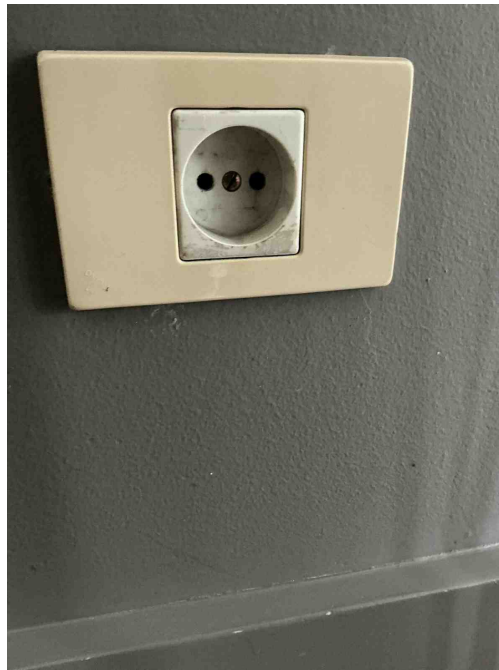
A20 - Er bevindt zich een contactdoos zonder beschermingsgeleider in de elektrische installatie. Deze is niet geplaatst achter een differentieelstroombeschermingsinrichting met grote (max. 30mA) of zeer grote (max. 10mA) gevoeligheid.

Opmerking: Oa algemeen

T11 - De contactdozen waarvan de toegekende stroomsterkte maximaal 16A en de toegekende spanning maximaal 250V bedraagt en niet bedoeld zijn voor de voeding van een of meerdere verbruikstoestellen voor een specifiek doel en niet geplaatst zijn in of op schakel- en verdeelborden, beschikken niet of IPXX-D (incl. gemeenschappelijke delen residentieel geheel) (Boek 1: 4.2.2.3/5.3.5.2).

Opmerking: Oa kinderbeveiliging living algemeen...

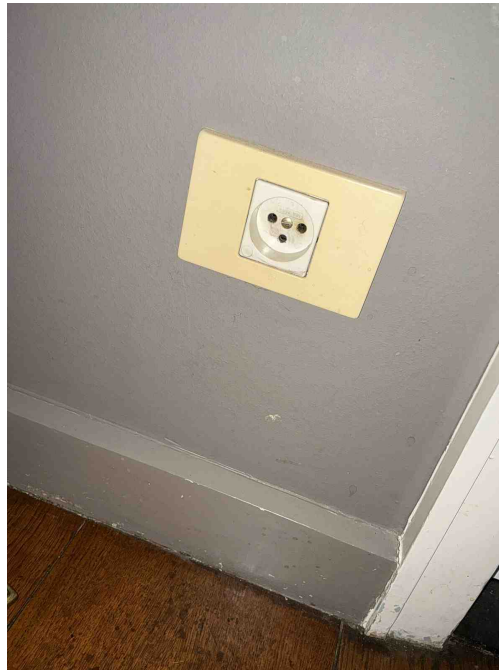
A20 - Er bevindt zich een contactdoos zonder beschermingsgeleider in de elektrische installatie. Deze is niet geplaatst achter een differentieelstroombeschermingsinrichting met grote (max. 30mA) of zeer grote (max. 10mA) gevoeligheid.

Opmerking: Oa algemeen

T11 - De contactdozen waarvan de toegekende stroomsterkte maximaal 16A en de toegekende spanning maximaal 250V bedraagt en niet bedoeld zijn voor de voeding van een of meerdere verbruikstoestellen voor een specifiek doel en niet geplaatst zijn in of op schakel- en verdeelborden, beschikken niet of IPXX-D (incl. gemeenschappelijke delen residentieel geheel) (Boek 1: 4.2.2.3/5.3.5.2).

Opmerking: Oa kinderbeveiliging living algemeen...

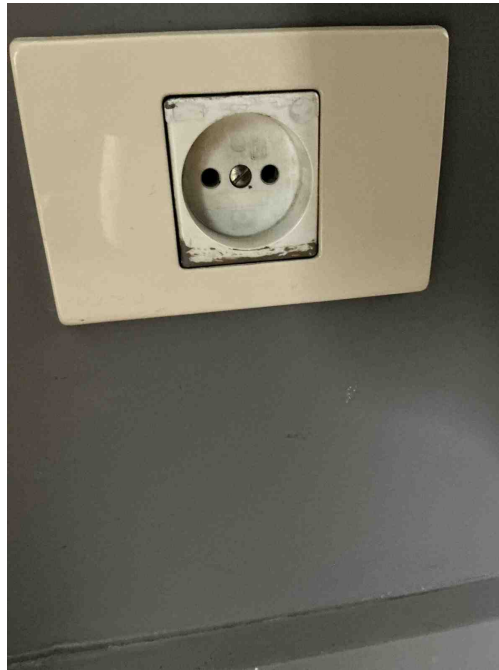
A20 - Er bevindt zich een contactdoos zonder beschermingsgeleider in de elektrische installatie. Deze is niet geplaatst achter een differentieelstroombeschermingsinrichting met grote (max. 30mA) of zeer grote (max. 10mA) gevoeligheid.

Opmerking: Oa algemeen

T11 - De contactdozen waarvan de toegekende stroomsterkte maximaal 16A en de toegekende spanning maximaal 250V bedraagt en niet bedoeld zijn voor de voeding van een of meerdere verbruikstoestellen voor een specifiek doel en niet geplaatst zijn in of op schakel- en verdeelborden, beschikken niet of IPXX-D (incl. gemeenschappelijke delen residentieel geheel) (Boek 1: 4.2.2.3/5.3.5.2).

Opmerking: Oa kinderbeveiliging living algemeen...

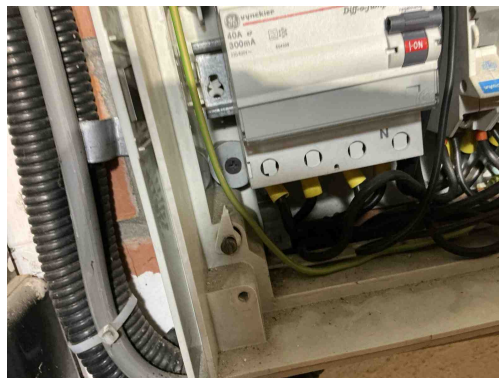
T21 - Het elektrisch materieel is niet geplaatst volgens de voorschriften van de fabrikant/ regels van goed vakmanschap . (Boek 1: 1.4.1.3)

Opmerking: Oa vijzen niet afgedekt bord 1,2,6,7 ,drie geleiders in één klem bord 7

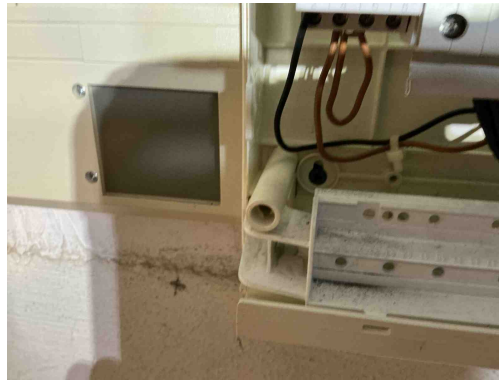
T21 - Het elektrisch materieel is niet geplaatst volgens de voorschriften van de fabrikant/ regels van goed vakmanschap . (Boek 1: 1.4.1.3)

Opmerking: Oa vijzen niet afgedekt bord 1,2,6,7 ,drie geleiders in één klem bord 7

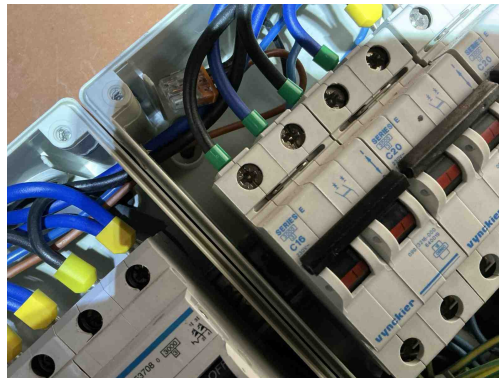
T21 - Het elektrisch materieel is niet geplaatst volgens de voorschriften van de fabrikant/ regels van goed vakmanschap . (Boek 1: 1.4.1.3)

Opmerking: Oa vijzen niet afgedekt bord 1,2,6,7 ,drie geleiders in één klem bord 7

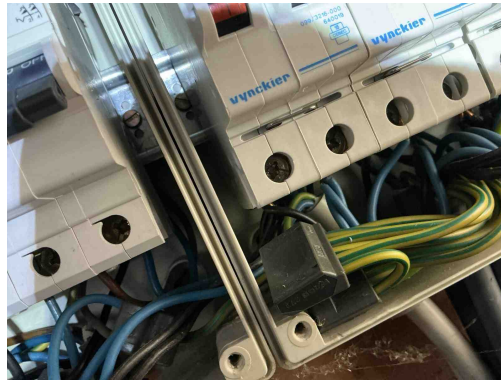
T21 - Het elektrisch materieel is niet geplaatst volgens de voorschriften van de fabrikant/ regels van goed vakmanschap . (Boek 1: 1.4.1.3)

Opmerking: Oa vijzen niet afgedekt bord 1,2,6,7 ,drie geleiders in één klem bord 7

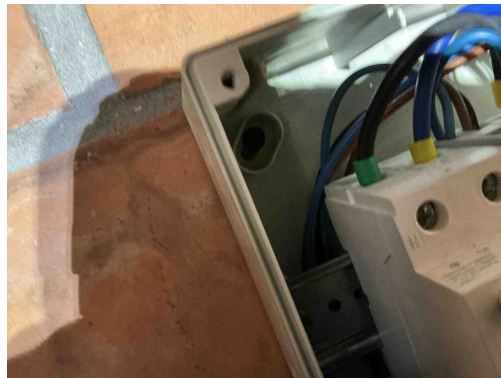
T21 - Het elektrisch materieel is niet geplaatst volgens de voorschriften van de fabrikant/ regels van goed vakmanschap . (Boek 1: 1.4.1.3)

Opmerking: Oa vijzen niet afgedekt bord 1,2,6,7 ,drie geleiders in één klem bord 7

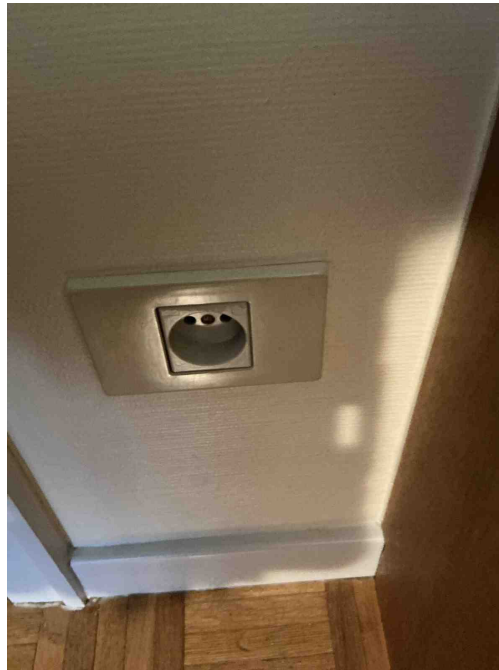
T11 - De contactdozen waarvan de toegekende stroomsterkte maximaal 16A en de toegekende spanning maximaal 250V bedraagt en niet bedoeld zijn voor de voeding van een of meerdere verbruikstoestellen voor een specifiek doel en niet geplaatst zijn in of op schakel- en verdeelborden, beschikken niet of IPXX-D (incl. gemeenschappelijke delen residentieel geheel) (Boek 1: 4.2.2.3/5.3.5.2).

Opmerking: Oa kinderbeveiliging living algemeen...

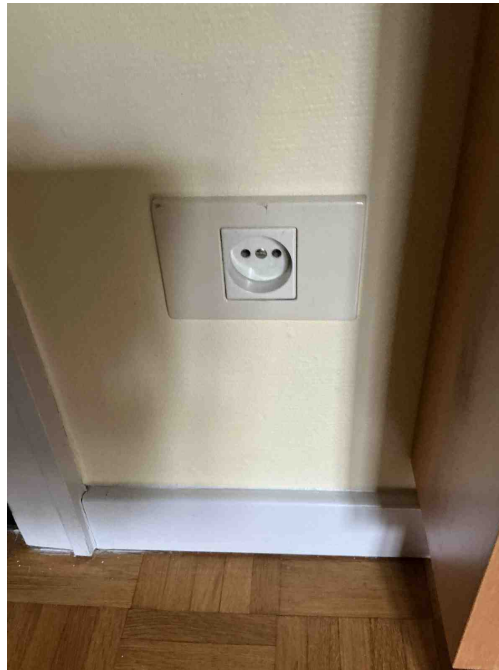
T11 - De contactdozen waarvan de toegekende stroomsterkte maximaal 16A en de toegekende spanning maximaal 250V bedraagt en niet bedoeld zijn voor de voeding van een of meerdere verbruikstoestellen voor een specifiek doel en niet geplaatst zijn in of op schakel- en verdeelborden, beschikken niet of IPXX-D (incl. gemeenschappelijke delen residentieel geheel) (Boek 1: 4.2.2.3/5.3.5.2).

Opmerking: Oa kinderbeveiliging living algemeen...

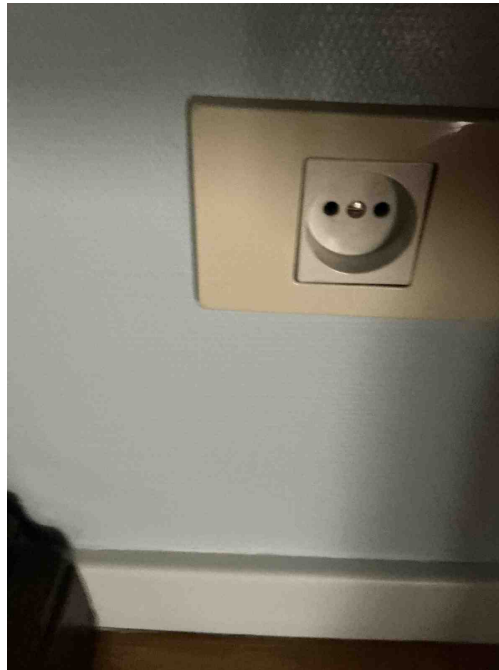
T11 - De contactdozen waarvan de toegekende stroomsterkte maximaal 16A en de toegekende spanning maximaal 250V bedraagt en niet bedoeld zijn voor de voeding van een of meerdere verbruikstoestellen voor een specifiek doel en niet geplaatst zijn in of op schakel- en verdeelborden, beschikken niet of IPXX-D (incl. gemeenschappelijke delen residentieel geheel) (Boek 1: 4.2.2.3/5.3.5.2).

Opmerking: Oa kinderbeveiliging living algemeen...

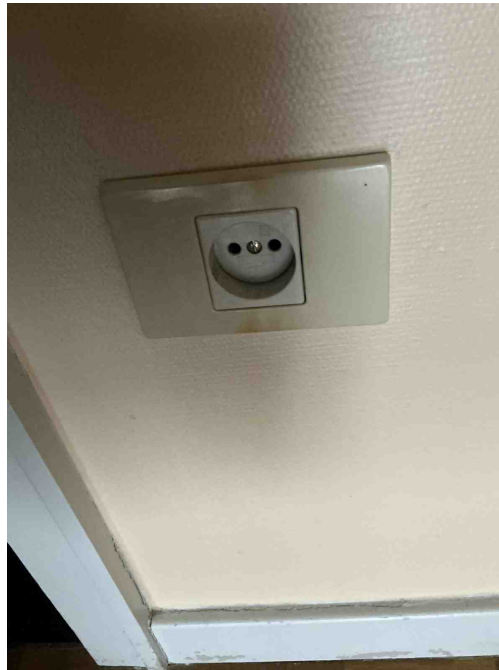
T11 - De contactdozen waarvan de toegekende stroomsterkte maximaal 16A en de toegekende spanning maximaal 250V bedraagt en niet bedoeld zijn voor de voeding van een of meerdere verbruikstoestellen voor een specifiek doel en niet geplaatst zijn in of op schakel- en verdeelborden, beschikken niet of IPXX-D (incl. gemeenschappelijke delen residentieel geheel) (Boek 1: 4.2.2.3/5.3.5.2).

Opmerking: Oa kinderbeveiliging living algemeen...

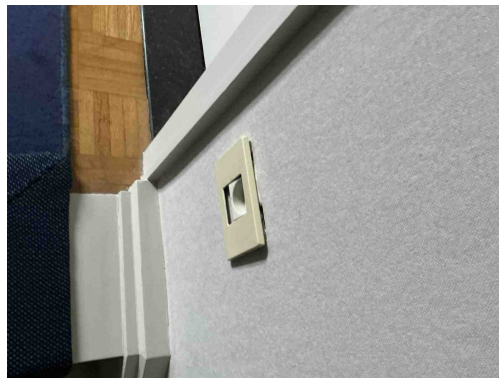
T09 - Bepaalde contactdozen en/of schakelaars zijn beschadigd (Boek 1: 1.4.1.3).

Opmerking: Oa keuken ,gang boven

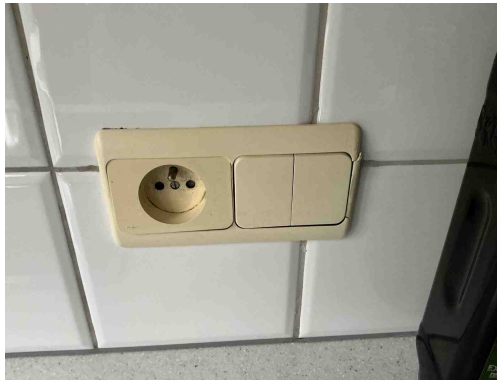
T09 - Bepaalde contactdozen en/of schakelaars zijn beschadigd (Boek 1: 1.4.1.3).
Opmerking: Oa keuken ,gang boven

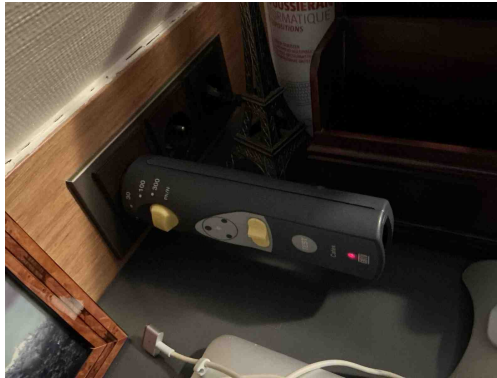
A13 - De continuïteit van de beschermingsgeleider met de aardingsinstallatie is niet gerealiseerd (Boek 1: 5.4.3).
Opmerking: Oa boeken kamer

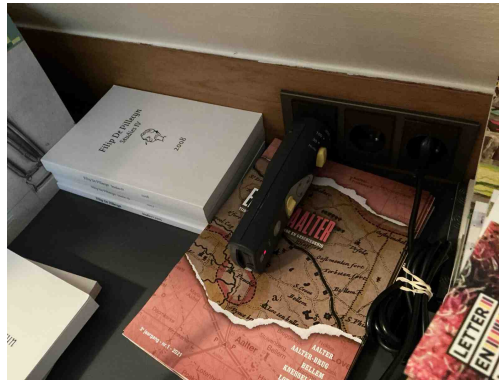
A13 - De continuïteit van de beschermingsgeleider met de aardingsinstallatie is niet gerealiseerd (Boek 1: 5.4.3).
Opmerking: Oa boeken kamer
