# Asbestinventarisatetest

Jan Baptist Davidstraat 2/0101, 9000 Gent

Attestnummer : 20231117-000127.000

Uitgegeven op : 17.11.2023

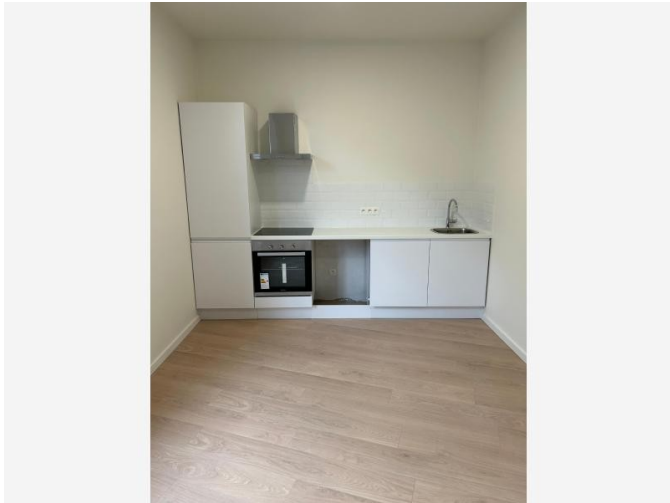
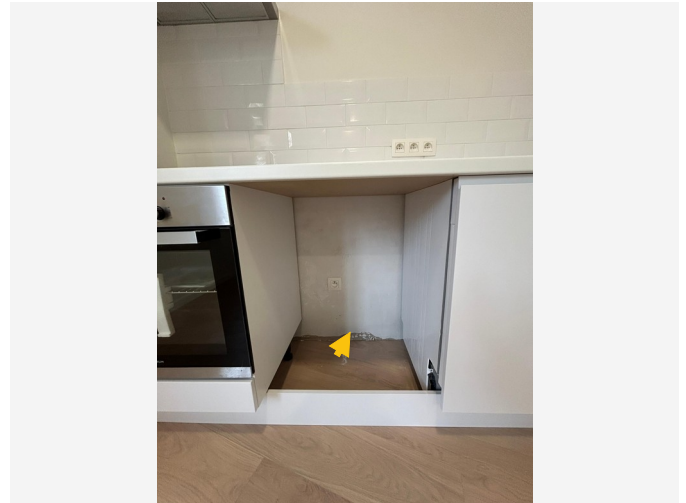
Overzichtsfoto

Detailfoto

Geen asbest

Beschrijving	Wandpleister
Omgeving	Binnen
Identificatiemethode	Vaststelling met bewijsdocument, zonder monstername
Destructieve handeling voor identificatie	Nee
Opmerking	Alle oud pleisterwerk werd verwijderd tot op de drager. Er werd recent nieuw pleisterwerk aangebracht. Zie bewijsdocument.
