# Asbestinventarisatetest

Sint-Bartholomeusstraat 51, 2170 Antwerpen

Attestnummer : 20250127-000411.000

Uitgegeven op : 27.01.2025

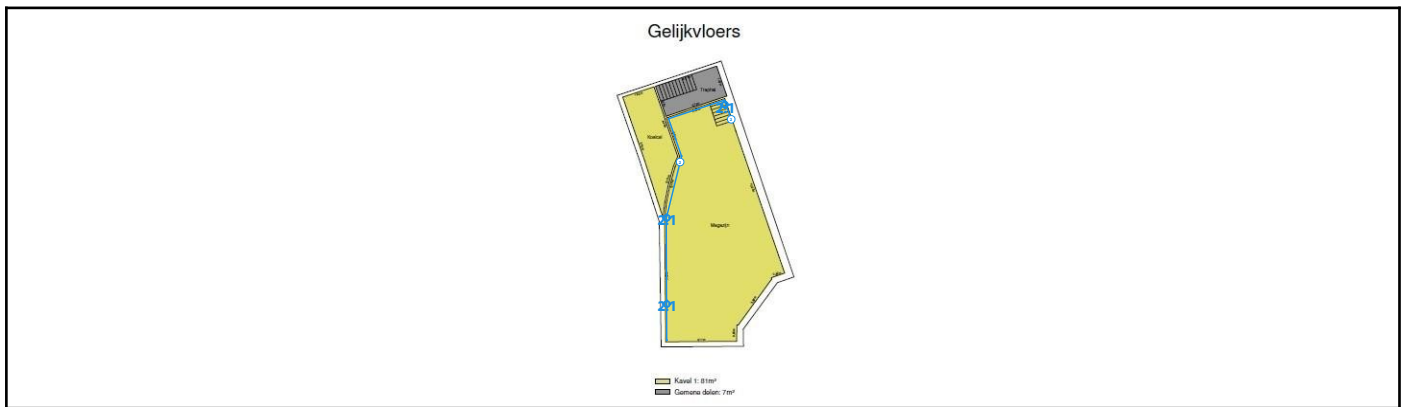
# Plan 1.1: plan gelijkvloers

Beschrijving	Type	Actie
2. Bezetting muren	Geen asbest	-
2.1 Code: MM1	Mengmonster	-
